NOTA TÉCNICA N ° 10/2019

1. **Objeto:** Edificação de uso misto em mau estado de conservação.
2. **Endereço:** Rua Getúlio Vargas n° 73
3. **Município:** São João del Rei
4. **Objetivo:** Análise do estado de conservação do imóvel e indicação de medidas emergenciais a serem realizadas no imóvel.
5. **Análise Técnica:**

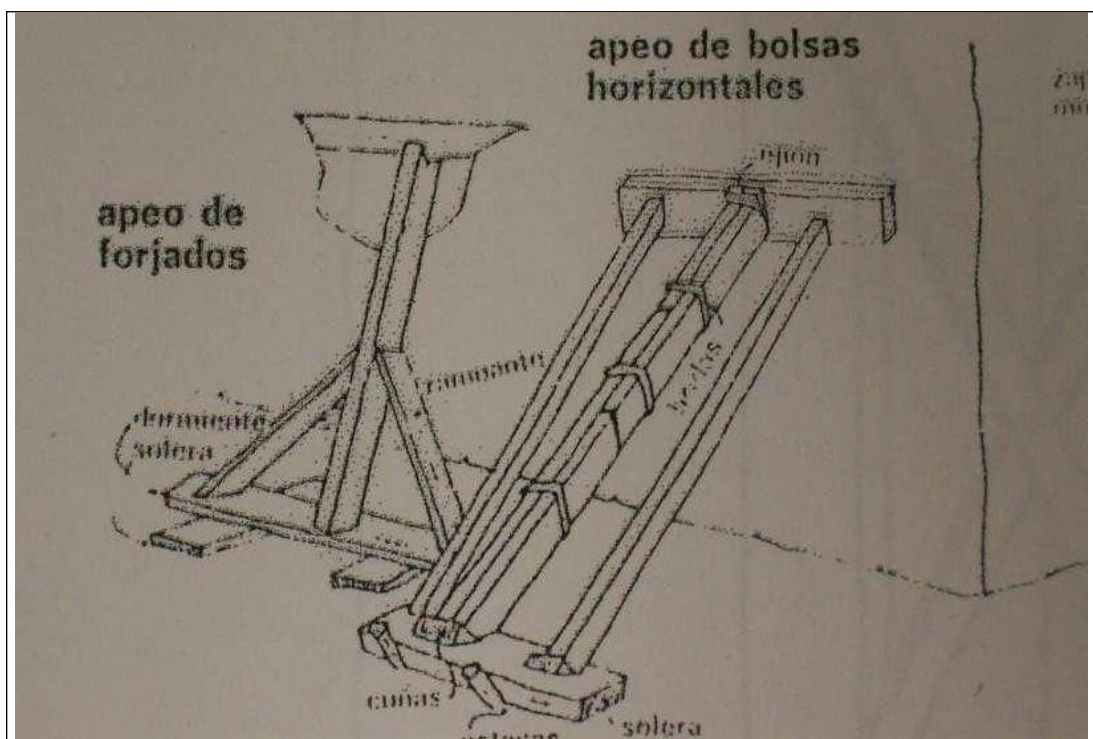
Figura 01– Esquema de escoramento.

1. Toda a estrutura de madeira existente (esteio, vigas, barrotes, frechais, etc) ,deverá ser escorada com peças de eucalipto com diâmetro de 20 cm utilizando o sistema de apoios a 45°. Todas as fachadas do perímetro imóvel deverão ser escoradas na face interna e externa, sempre atento para os pontos de contato. O apoio da escora nunca poderá ser pontual na alvenaria, devendo ser usado uma peça de madeira no sentido longitudinal, entre os vãos das esquadrias. A base do apoio externo deverá ser fixada com anteparos nas peças inclinadas e estacas fncadas no solo para dar sustentação e suporte.

Seguem em anexo, algumas fotos e esquemas gráficos representando os sistemas descritos acima.

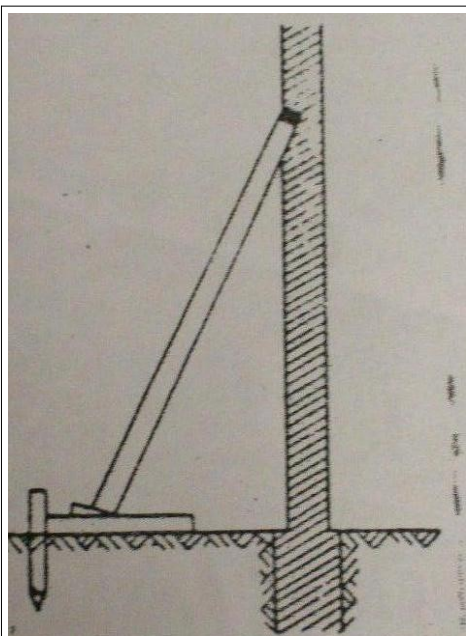
Figura 02– Esquema de escoramento.

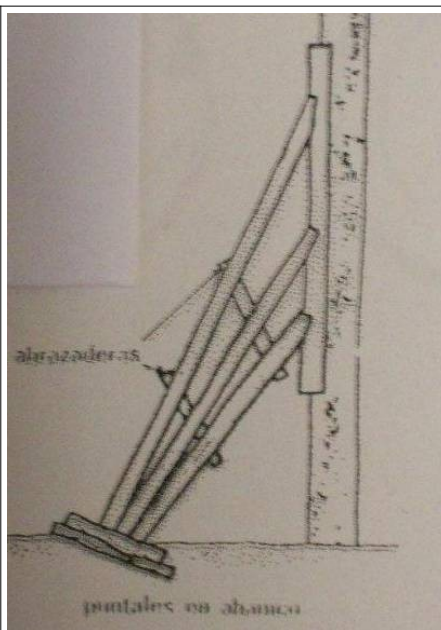
Figura 03– Esquema de escoramento.

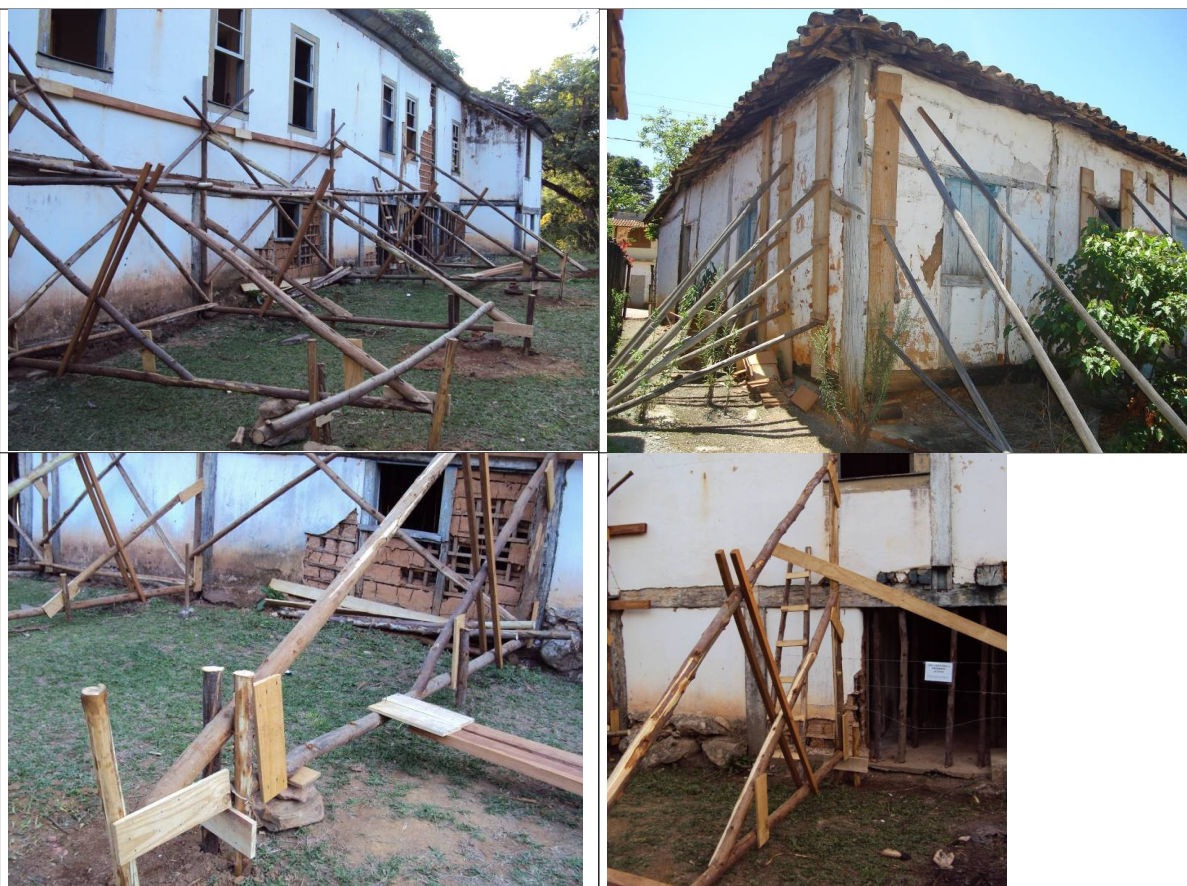
Figuras 04 a 07 – Escoramento de alvenarias.

9. Para preservação dos panos de alvenaria passíveis de aproveitamento, deverão ser instaladas tábuas de madeira de lei nos dois lados da alvenaria, fazendo uma espécie de “sanduíche”, ajudando a firmar a parede e evitando perdas de material. As peças da cobertura também deverão ser escoradas. Este serviço deverá ser realizado por empresa especializada em intervenções em imóveis históricos.

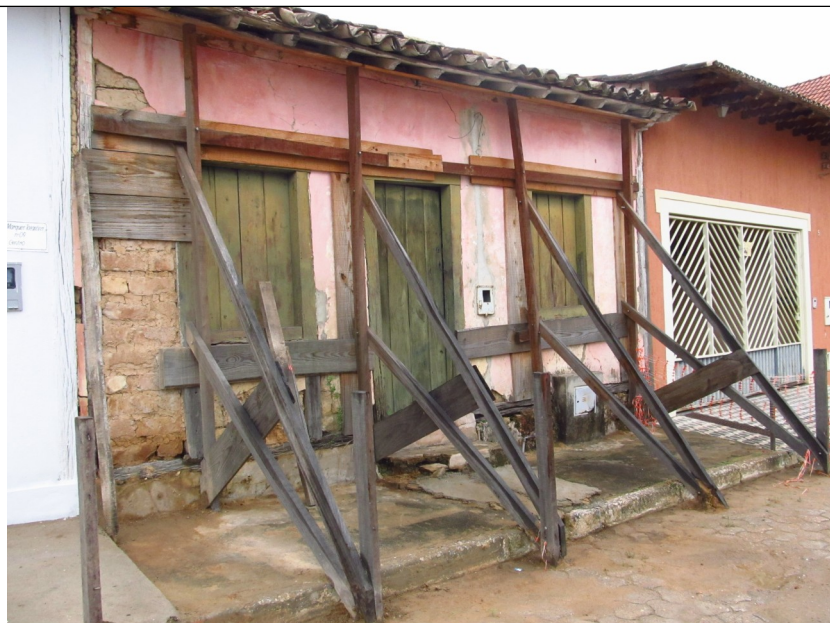
Figura 08 – Imagem de escoramento de fachadas. Fonte: Setor Técnico Promotória Estadual de Defesa do patrimônio Cultural e Turístico de MG.

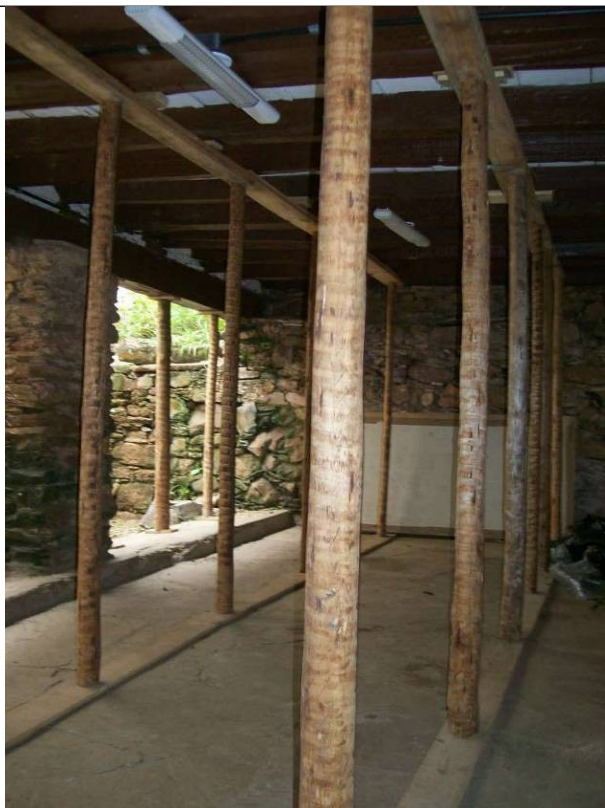
Figura 9 – Esquema para escoramento das peças de madeira do telhado, do piso (através do porão) e
