PARECER N° 42/2016

1. **OBJETO:** Intervenção no entorno do Santuário São João Batista.
2. **ENDEREÇO:** Praça Monsenhor Geraldo Magela nº 12.
3. **MUNICÍPIO:** Barão de Cocais.
4. **PROTEÇÃO:** Tombamento Federal.
5. **OBJETIVO:** Apoio à Promotoria de Barão de Cocais na análise da intervenção realizada no imóvel.
6. **CONTEXTUALIZAÇÃO:**

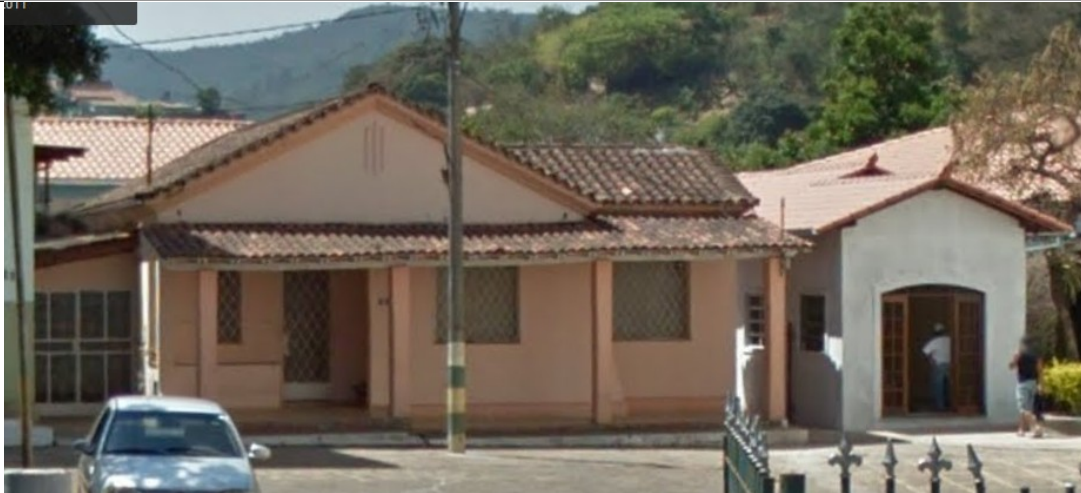
Figura 01 – Imagem do local em setembro de 2011.

Em análise às fotografias externas existentes, anteriores e posteriores à obra, constatamos que as intervenções realizadas não alteraram a volumetria e a altimetria anteriormente existentes, entretanto foi modificada a aparência externa do imóvel. Destacamos as seguintes intervenções:

- Revisão da cobertura, com troca de telhas, preservando as características originais.
- Pintura da fachada, utilizando tons similares aos utilizados nas alvenarias e detalhes do Santuário (branco e ocre).
- Alteração do vão de porta e janela na lateral esquerda da fachada frontal.
- Troca das esquadrias / grades de ferro por modelos em alumínio e vidro.
- Assentamento de revestimento cerâmico imitando pedras no trecho sob a varanda frontal (alvenarias e pilares).
- Instalação de gradil metálico pintado defronte à varanda existente.

- Inserção de pequeno canteiro defronte à varanda.

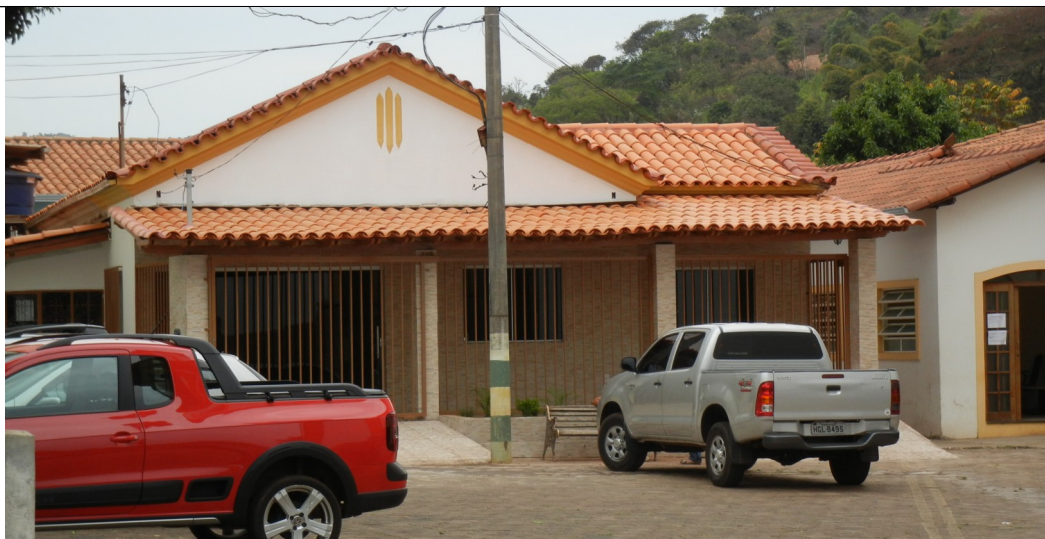
Figura 02 – Imagem atual do local.

Consideramos que a revisão do telhado e a pintura das alvenarias trouxeram benefícios ao imóvel e ao entorno, tendo em vista que foram preservadas as características originais da cobertura e a tonalidade das tintas são as mesmas utilizadas no Santuário São João Batista. Entretanto, estas e as demais intervenções alteraram a aparência externa do imóvel, inserido no entorno de bens culturais tombados em nível municipal e federal, sendo necessária anuência prévia dos órgãos de proteção em obediência à legislação municipal e o artigo 18 do Decreto-Lei 25/1937.

Recomenda-se que a intervenção seja submetida à análise do Iphan e do Conselho Municipal do Patrimônio Histórico, Artístico e Cultural de Barão de Cocais, que poderão solicitar as adequações necessárias para regularização da obra.
