**NOTA TÉCNICA nº 07/2013**

- I. **Objeto:** Construção de guarita – ponto de táxi no entorno da Estação Ferroviária de Barbacena.
- II. **Endereço:** Praça Adriano de Oliveira.
- III. **Município:** Barbacena.
- IV. **Objetivo:** Análise do projeto encaminhado pela Promotoria local.
- V. **Considerações Preliminares**

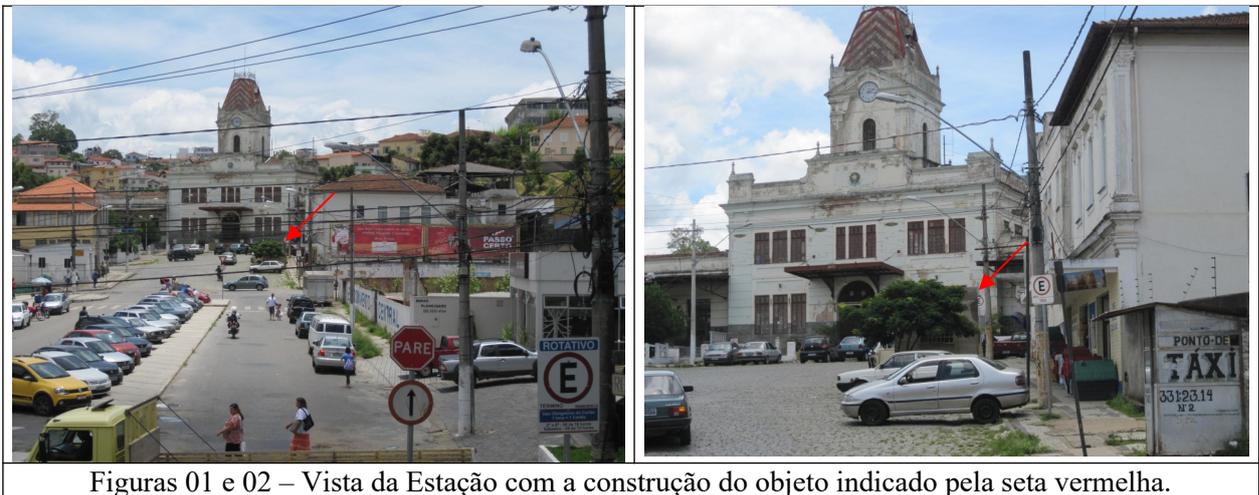
Figuras 01 e 02 – Vista da Estação com a construção do objeto indicado pela seta vermelha.

Em análise à modelagem tridimensional e às fotos encaminhadas, verifica-se que a partir do centro histórico da cidade, ou seja, a uma distância maior e vista do alto, o novo elemento não causa grande impacto visual, uma vez que se dilui na paisagem e encontra-se localizado atrás da copa de uma árvore existente no local.

Entretanto, à medida que o observador se aproxima do prédio da Estação Ferroviária de Barbacena o impacto vai aumentando, e a guarita vai bloqueando, mesmo que pouco, na visibilidade. Há que se atentar também que ocorrerá o crescimento da árvore que atualmente fica defronte à guarita, permitindo que a presença da mesma seja percebida no local.

**Quanto ao comprometimento ambiência e da visibilidade da Estação Ferroviária e possíveis sugestões para redução destes impactos, nos termos da Lei Municipal nº 4513/08, cabe ao COMPHA – Conselho Municipal do Patrimônio Histórico e Artístico de Barbacena – órgão colegiado que deve se manifestar, entre outras atribuições, sobre as intervenções em bens tombados e nas suas áreas envoltórias. Este Conselho, no exercício da sua competência legal, deve deliberar, baseado em laudo técnico de profissional habilitado, conforme DN 83/2008 do CONFEA.**
