Promotoria Estadual de Defesa do Patrimônio Cultural e Turístico

NOTA TÉCNICA N° 09/ 2015

PAAF n° 0024.11.001235-8
Inquérito Civil n° 0024.10.005315-6

- I. Assunto:** Analisar a proteção do arsenal de armas de fogo descobertas durante as obras de restauração do antigo prédio da Secretaria de Segurança Pública de Minas Gerais, atual Centro Cultural Banco do Brasil.
- II. Município:** Belo Horizonte
- III. Localização:**

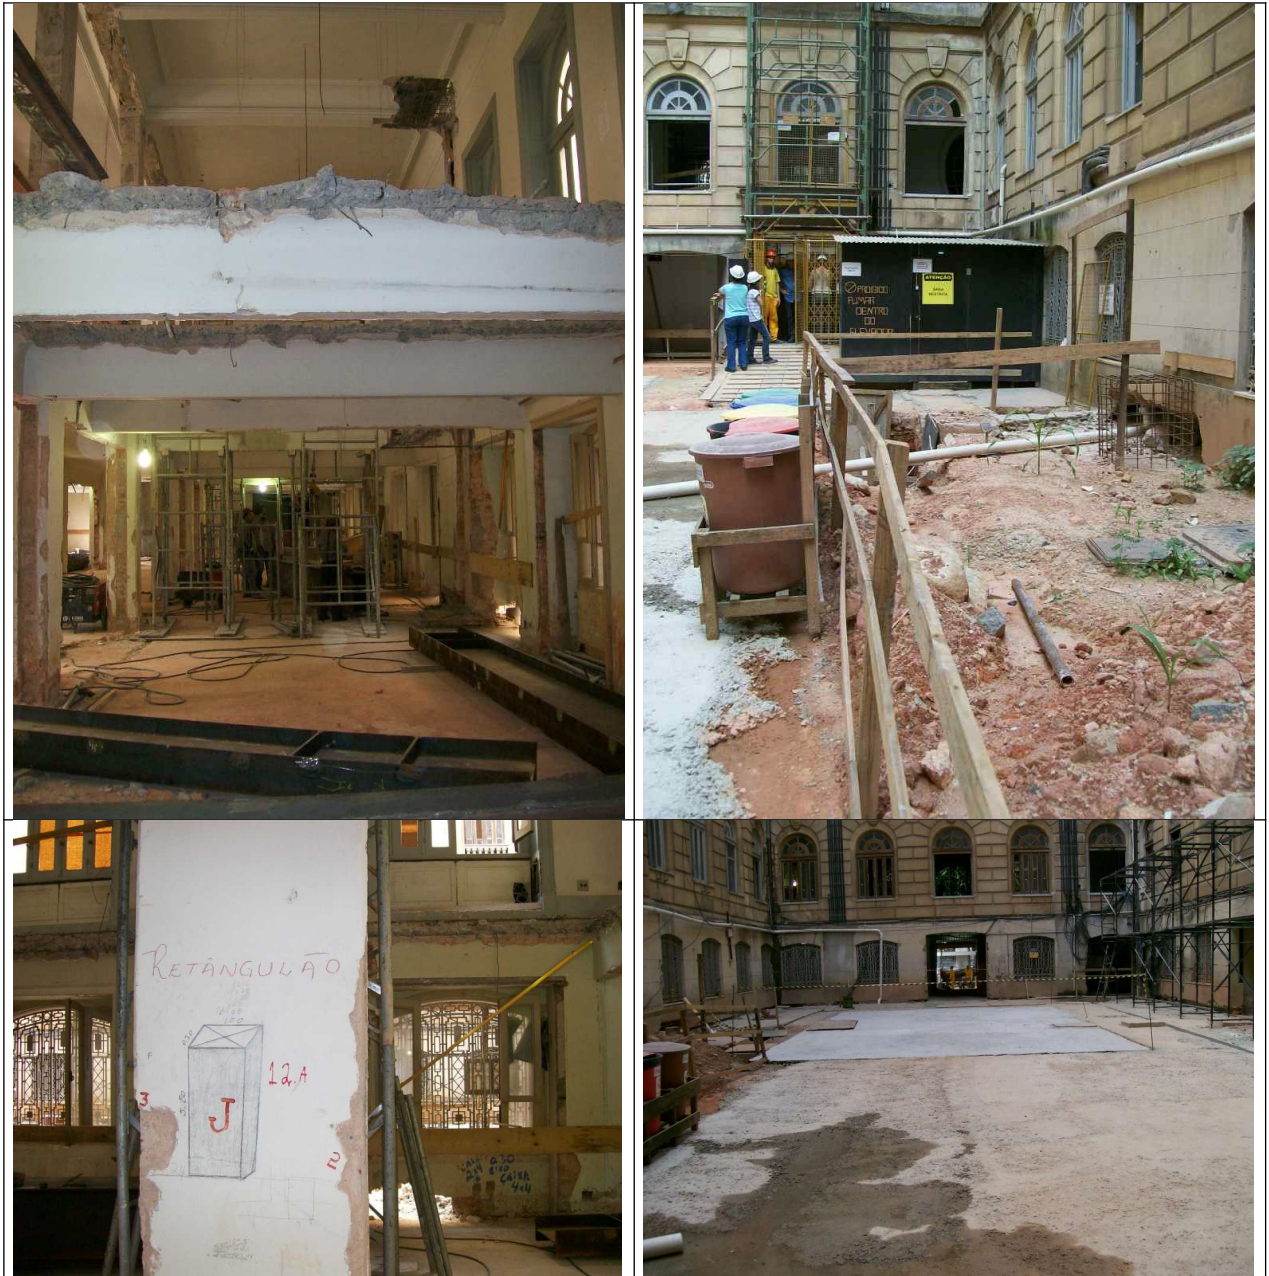
Figuras 04, 05, 06 e 07- Obras no antigo prédio da Secretaria de Segurança Pública. Fonte: Acervo da CPPC, vistoria realizada em 03-02-2011.

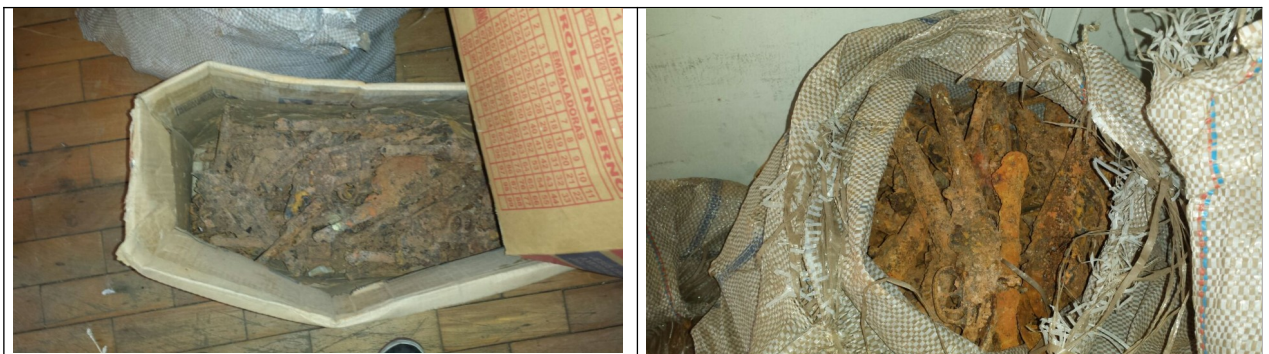
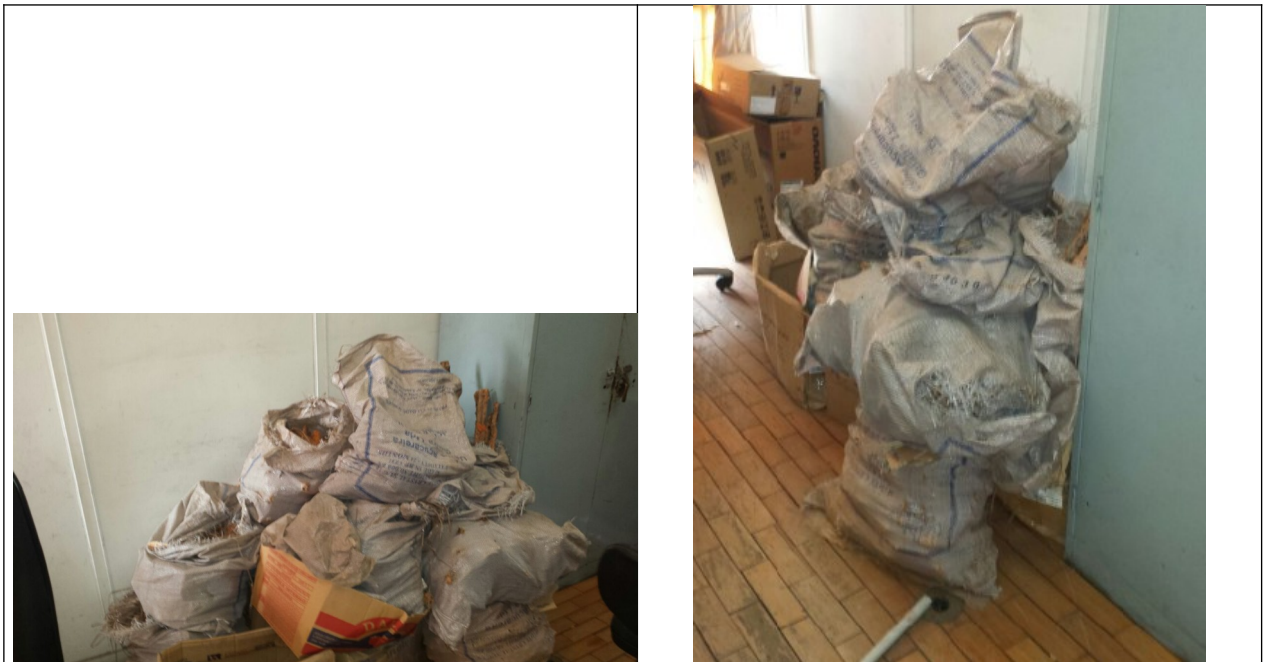
Por estarem enterradas, várias peças já se encontravam enferrujadas e corroídas, apresentando alto grau de deterioração. Porém, o acondicionamento do material em condições inadequadas certamente acelerou este o processo. Atualmente, o arsenal está acondicionado em sacos de rafia e depositado numa sala da Departamento de Investigação, Orientação e Proteção à Família da Polícia Civil, localizado à Rua Timbiras, nº 2.500, Edifício JK, Centro-BH.

Figuras 08, 09, 10 e 11- Condições atuais de acondicionamento do material encontrado no prédio do CCBB.

O projeto, elaborado pelo CECOR/UFMG, para tratamento de conservação e de restauração do acervo das armas encontradas no pátio da antiga Secretaria de Segurança Pública do Estado, foi dividido em duas fases. A primeira, envolve a remoção das armas da sala da Polícia Civil, a embalagem, o acondicionamento e o transporte adequado do acervo. A segunda fase prevê inventário, catalogação, indexação, pesquisa arqueológica, documentação científica por imagem e restauração do acervo. Portanto, o desenvolvimento do projeto em questão garantiria a recuperação de grande parte do acervo, bem como sua salvaguarda.

embalagem, o acondicionamento e o transporte adequado do acervo. Essa medida é de caráter emergencial, tendo em vista que o grau de deterioração do acervo que está acondicionado em condições inadequadas. A segunda fase prevê inventário, catalogação, indexação, pesquisa arqueológica, documentação científica por imagem e restauração do acervo.
