**IGREJA DE NOSSA SENHORA
DA CONCEIÇÃO**

BERILO

PROJETO DE RESTAURAÇÃO ARTÍSTICA

AGOSTO /2006

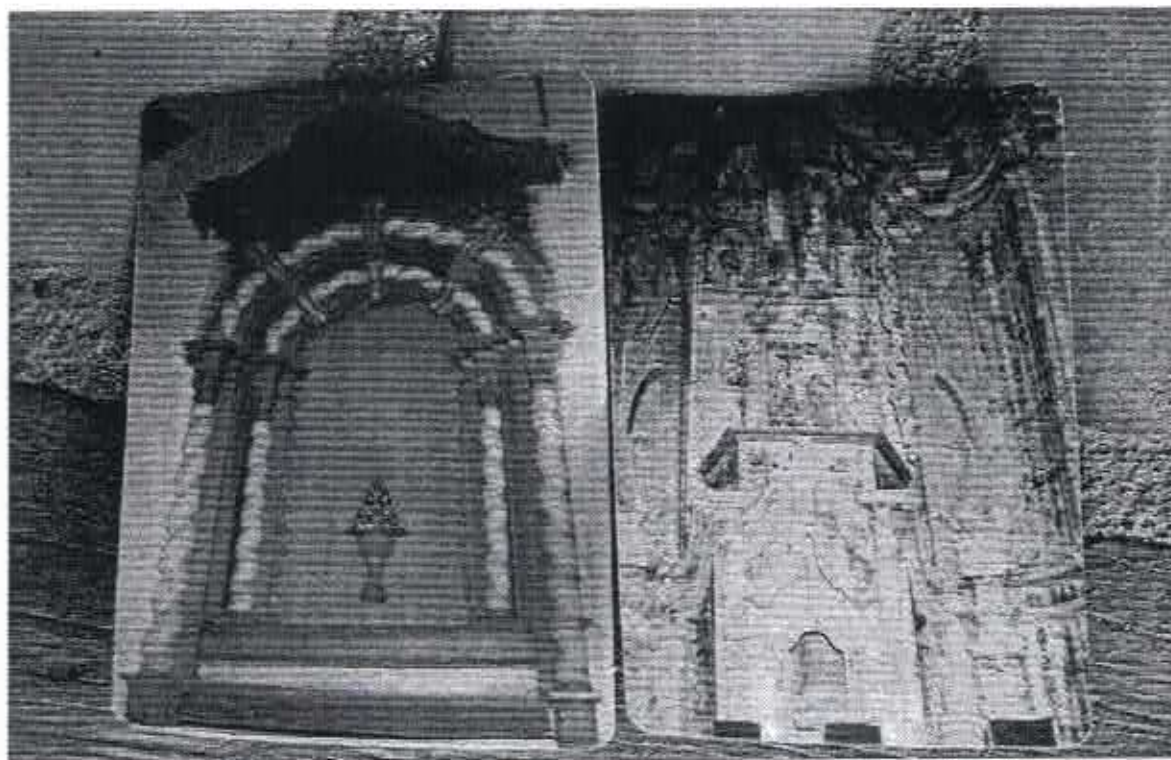
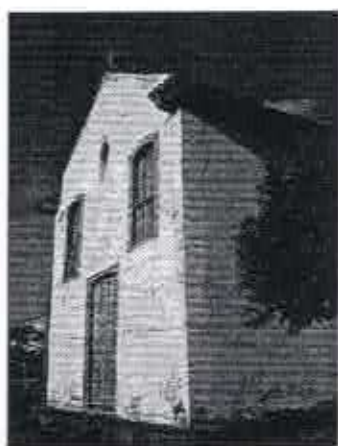
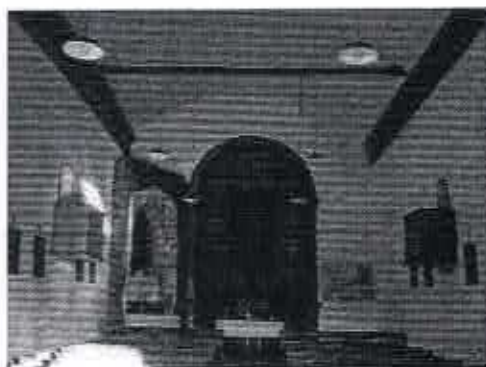
Retábulo-mor

O estado de conservação é crítico, pois todas as partes que compõem os altares encontram-se em péssimo estado de conservação, ocasionado pelo ataque de insetos, pela umidade e pelo acúmulo de sujidades. As tábuas e os elementos entalhados apresentam perdas, trincas, rachaduras e furos. A camada pictórica apresenta desprendimento com perda de policromia, escorridos, manchas e sujidades generalizadas.

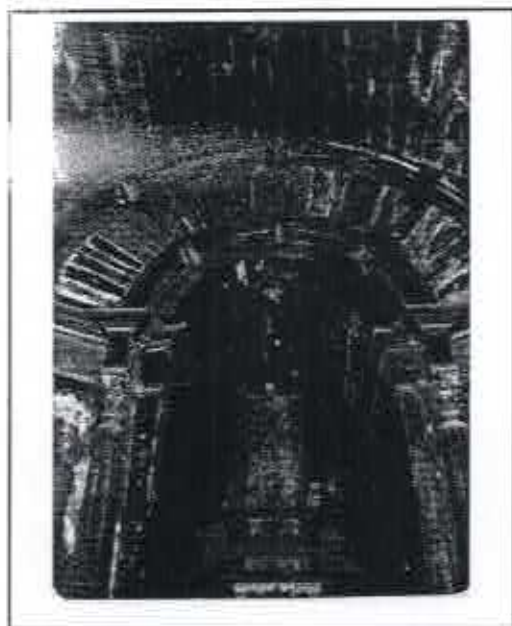
3.1.1. Retábulo mor: retábulo da segunda metade do século XVIII, de inspiração rococó. Peça de grande verticalidade, talha esparsa, com elementos decorativos típicos do estilo joanino. Elementos de sustentação em colunas caneladas em par de pilastras externas. Entablamento em cimalha escalonada com ressaltos em pintura marmorizada. Coroamento côncavo, em forma de arco, formado por painéis retangulares, tomando a forma de um leque; sobre o eixo dos elementos de sustentação. Camarim com forro em abóbada de berço; pano de fundo com pintura. Trono escalonado com três degraus, de três fases.

5.1. Retábulo mor

1. Mapeamento: deverá ser feito o mapeamento de todo retábulo;
2. Higienização: limpeza as tábuas, frente e verso. Remoção das sujidades depositadas, utilizando trinchas e aspirador de pó.

3. Fixação da policromia: deverá ser feita a fixação da policromia e faceamento em toda área que contem pintura. Para a fixação da policromia deverá ser utilizado um adesivo adequado à técnica de execução. Para o faceamento um adesivo adequado e papel novowen. Como a pintura é a tempera, o adesivo indicado deveser um Álcool polivinílico(Moviol), aplicado com aspersão e trincha, usando um papel anti aderente e pressão;

4. Imunização: será feita uma aplicação com permetrina 384 CE a 2%, diluído em aguarrás mineral, aplicado por pincelamento ou por injeção com seringa, como prevenção;

5. Consolidação e complementação no local de perdas maiores, deverá ser feita a complementação usando partes de madeira nova, nas perdas menores e na parte posterior do forro, utilizar uma massa de pó de serragem e uma mistura de PVA/água (1:1). Esta massa deverá ser bastante seca, com a consistência de farofa. A aplicação deverá ser feita em camadas sucessivas, pressionando o material aplicado para garantir uma boa aderência, deverá ser feito um acabamento com lixa fina;

6. Montagem do retábulo: a montagem do retábulo deverá ser feita baseando-se no mapeamento feito anteriormente e utilizando a técnica de montagem o mais próxima possível do original. Contratação de mão-de-obra especializada para acompanhamento e coordenação de marceneiros e carpinteiros para montagem das tábuas do forro.

7. Nivelamento: realizado nas áreas de perdas do suporte já obturadas, aplicando uma massa de carbonato de cálcio, PVA e metilcelulose, utilizando uma espátula;

8. Reintegração e apresentação estética da policromia: esta reintegração deverá ser feita usando produto à base de água, limitando às áreas previamente analisadas e estabelecidas dentro dos critérios de intervenção;

9. Camada de proteção: deverá ser aplicada uma proteção à base de paraloid B72, com cera microcristalina nas proporções adequadas.

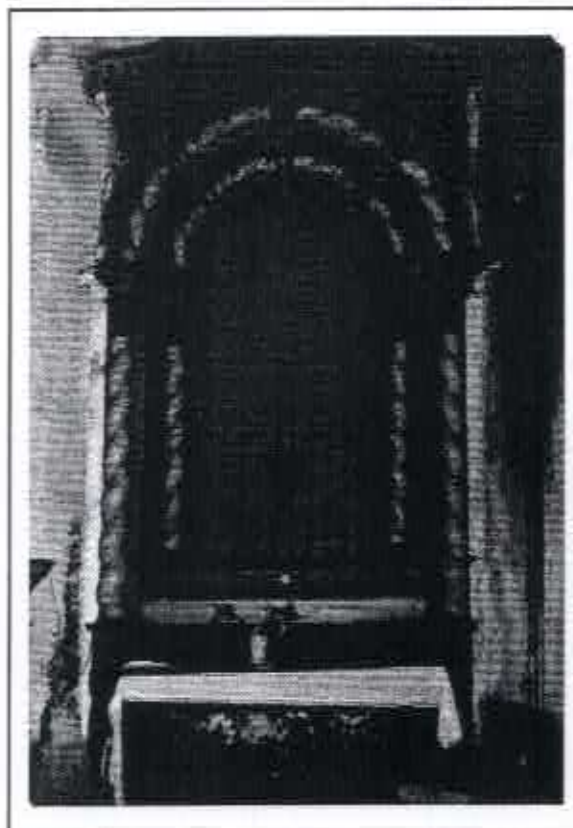
Retábulo Colateral Evangelho

3.1.2. Retábulos colateral Evangelho: retábulo datável do século XIX, de estrutura simples, com painéis retangulares retos. Registro inferior em molduras. Elementos de sustentação em colunas torsas, capitel em cimalthas escalonadas e molduradas. Renda da tribuna recortada. Coroamento em arco pleno, em arquivoltas, do prolongamento das colunas aspiraladas e tres fechos; arremate superior em cornija em arboletas e frisos escalonados, com terminação em volutas; tendo ao meio um elemento recortado em frisos.

5.2. Retábulos colateral Evangelho

1. Mapeamento: deverá ser feito o mapeamento de todo retábulo;

2. Higienização: limpeza as tábuas, frente e verso. Remoção das sujidades depositadas, utilizando trinchas e aspirador de pó.

3. Fixação da policromia: deverá ser feita a fixação da policromia e faceamento em toda área que contem pintura. Para a fixação da policromia deverá ser utilizado um adesivo adequado à técnica de execução. Para o faceamento um adesivo adequado e papel novowen. Como a pintura é a tempera, o adesivo indicado deveser um Álcool polivinílico(Moviol), aplicado com aspersão e trincha, usando um papel anti aderente e pressão;

4. Imunização: será feita uma aplicação com permetrina 384 CE a 2%, diluído em aguarrás mineral, aplicado por pincelamento ou por injeção com seringa, como prevenção;

5.Consolidação e complementação no local de perdas maiores, deverá ser feita a complementação usando partes de madeira nova, nas perdas menores e na parte posterior do forro, utilizar uma massa de pó de serragem e uma mistura de PVA/água (1:1). Esta massa deverá ser bastante seca, com a consistência de farofa. A aplicação deverá ser feita em camadas sucessivas, pressionando o material aplicado para garantir uma boa aderência, deverá ser feito um acabamento com lixa fina;

6. Montagem do retábulo: a montagem do retábulo deverá ser feita baseando-se no mapeamento feito anteriormente e utilizando a técnica de montagem o mais próxima possível do original. Contratação de mão-de-obra especializada para acompanhamento e coordenação de marceneiros e carpinteiros para montagem das tábuas do forro.

7. Nivelamento: realizado nas áreas de perdas do suporte já obturadas, aplicando uma massa de carbonato de cálcio, PVA e metilcelulose, utilizando uma espátula. ;

8. Reintegração e apresentação estética da policromia: esta reintegração deverá ser feita usando produto à base de água, limitando às áreas previamente analisadas e estabelecidas dentro dos critérios de intervenção;

9. Camada de proteção: deverá ser aplicada uma proteção à base de paraloid B72, com cera microcristalina nas proporções adequadas.

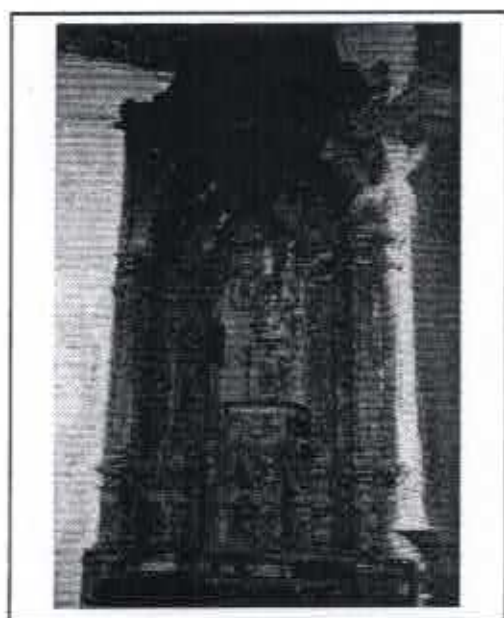
Retábulo Colateral Epístola

3.1.3. Retábulos colateral Epístola: retábulo de estrutura do estilo nacional português, datável do século XVIII, sendo os nichos e o sacrário de gosto joanino. Elementos de sustentação em pilastras de capitéis compósitos. Intercolúnio com peanha, O coroamento em dossel com lambrequins e cortinado. Entablamento em cimalha moldurada e escalonada; Renda da tribuna em elemento entalhado e vazado; sacrário ladeado por duas quartelas, Trono escalonado em dois degraus frisados. Estes retábulos foram desmontados em 1998, pelo pároco local, e ficaram acomodados em local inadequado até os dias de hoje, sem nenhum tratamento de imunização e acondicionamento, aguardando condições de serem restaurados e montados.

5.3. Retábulos colateral Epístola

1. Mapeamento: deverá ser feito o mapeamento de todo retábulo;

2. Higienização: limpeza as tábuas, frente e verso. Remoção das sujidades depositadas, utilizando trinchas e aspirador de pó.

3. Fixação da policromia: deverá ser feita a fixação da policromia e faceamento em toda área que contem pintura. Para a fixação da policromia deverá ser utilizado um adesivo adequado à técnica de execução. Para o faceamento um adesivo adequado e papel novowen. Como a pintura é a tempera, o adesivo indicado devera ser um Álcool polivinílico(Moviol), aplicado com aspensão e trincha, usando um papel anti aderente e pressão;

4. Imunização: será feita uma aplicação com permitrina 384 CE a 2%, diluído em aguarrás mineral, aplicado por pincelamento ou por injeção com seringa, como prevenção;

5.Consolidação e complementação no local de perdas maiores, deverá ser feita a complementação usando partes de madeira nova, nas perdas menores e na parte posterior do forro, utilizar uma massa de pó de serragem e uma mistura de PVA/água (1:1). Esta massa deverá ser bastante seca, com a consistência de farofa. A aplicação deverá ser feita em camadas sucessivas, pressionando o material aplicado para garantir uma boa aderência, deverá ser feito um acabamento com lixa fina;

6. Montagem do retábulo: a montagem do retábulo deverá ser feita baseando-se no mapeamento feito anteriormente e utilizando a técnica de montagem o mais próxima possível do original. Contratação de mão-de-obra especializada para acompanhamento e coordenação de marceneiros e carpinteiros para montagem das tábuas do forro.

7. Nivelamento: realizado nas áreas de perdas do suporte já obturadas, aplicando uma massa de carbonato de cálcio, PVA e metilcelulose, utilizando uma espátula. ;

8. Reintegração e apresentação estética da policromia: esta reintegração deverá ser feita usando produto à base de água, limitando às áreas previamente analisadas e estabelecidas dentro dos critérios de intervenção;

9. Camada de proteção: deverá ser aplicada uma proteção à base de paraloid B72, com cera microcristalina nas proporções adequadas.
