NOTA TÉCNICA N ° 01/2019

- 1. Objeto:** Praça Presidente Vargas.
- 2. Município:** Bom Jardim de Minas.
- 3. Proteção existente:** Integra o Núcleo Histórico definido pela Resolução Municipal n°001/2011.
- 4. Objetivo:** Analisar supostas intervenções irregulares realizadas na Praça Presidente Vargas.
- 5. Contextualização:**

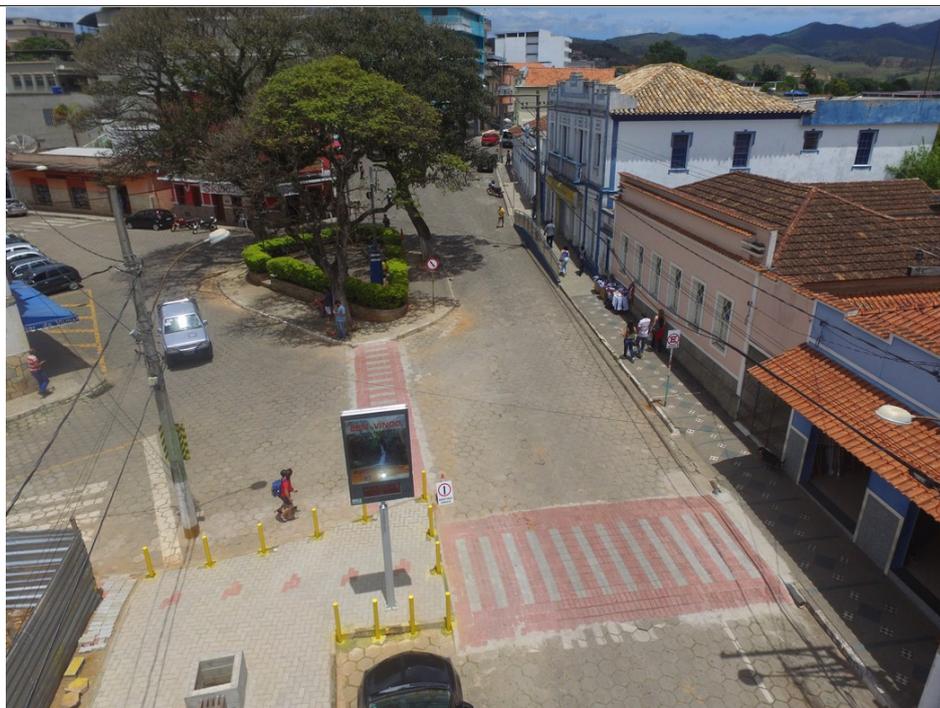
Figura 1- Imagem atual de parte da Praça Presidente Vargas em Bom Jardim de Minas.
Fonte: <https://mw2.google.com/mw-panoramio/photos/medium/21273221.jpg>. Acesso 12-12-2018.

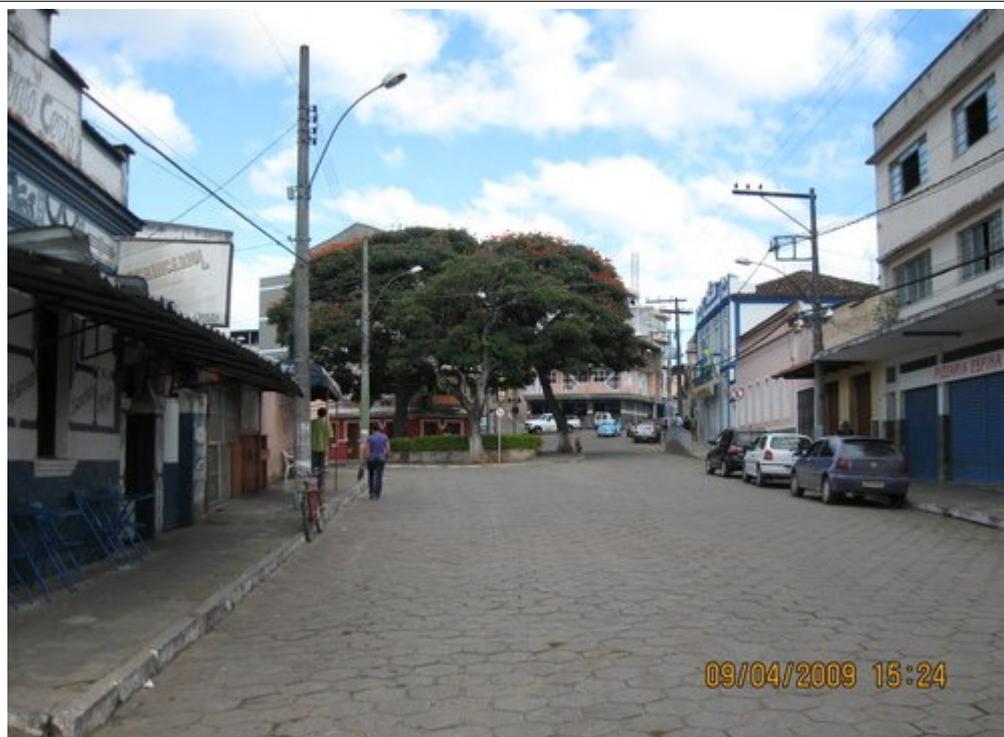
Figura 2- Imagem de parte da Praça Presidente Vargas em Bom Jardim de Minas no ano de 2009.
Fonte: <https://mw2.google.com/mw-panoramio/photos/medium/21273221.jpg>. Acesso 12-12-2018.

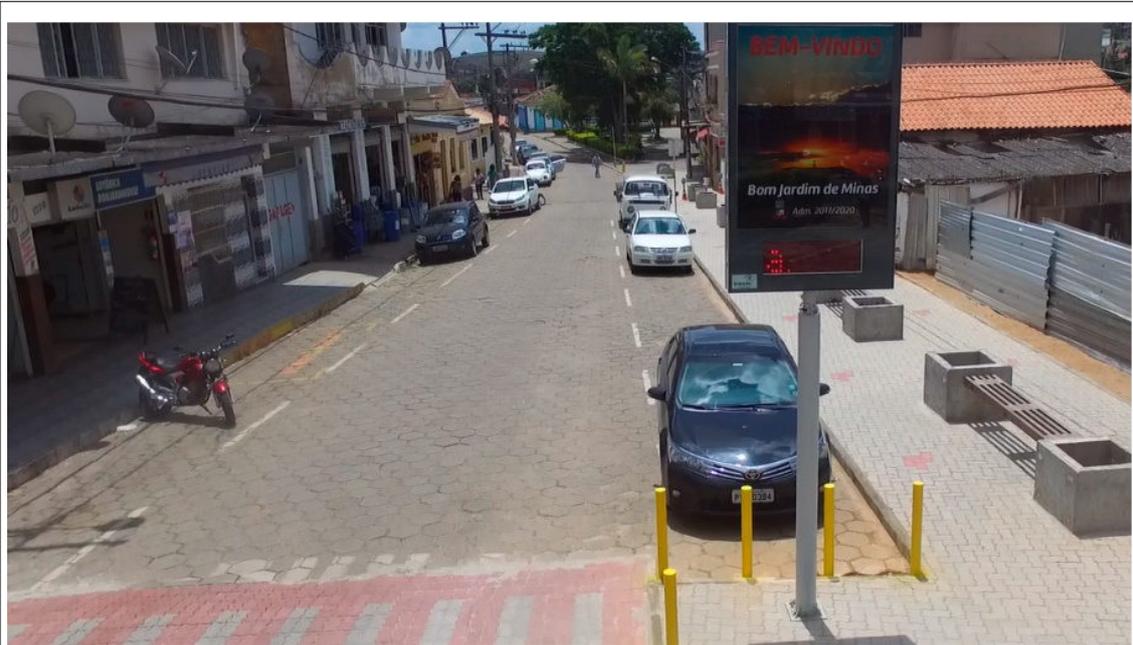
Figura 3- Imagem atual de parte da Praça Presidente Vargas em Bom Jardim de Minas. Fonte: <http://www.bomjardimde Minas.mg.gov.br/2018/11/05/prefeitura-instala-relogio-digital-com-temperatura-no-centro-da-cidade/>. Acesso 12-12-2018.

Além disso, as imagens da Praça Presidente Vargas inseridas neste laudo indicam obras de alargamento de passeio, inserção de mobiliário urbano (bancos) e de travessia elevada de pedestres, que numa análise preliminar, não comprometem a leitura do conjunto arquitetônico, onde estão localizados os imóveis protegidos pelo inventário.
