### LAUDO TÉCNICO nº 05/2013

Este laudo técnico tem como objetivo propor proteção através do tombamento a imóvel de valor cultural que foi inventariado pelo município denominado Igreja Matriz de São Sebastião, localizado na Praça Tomé Brandão s/nº.

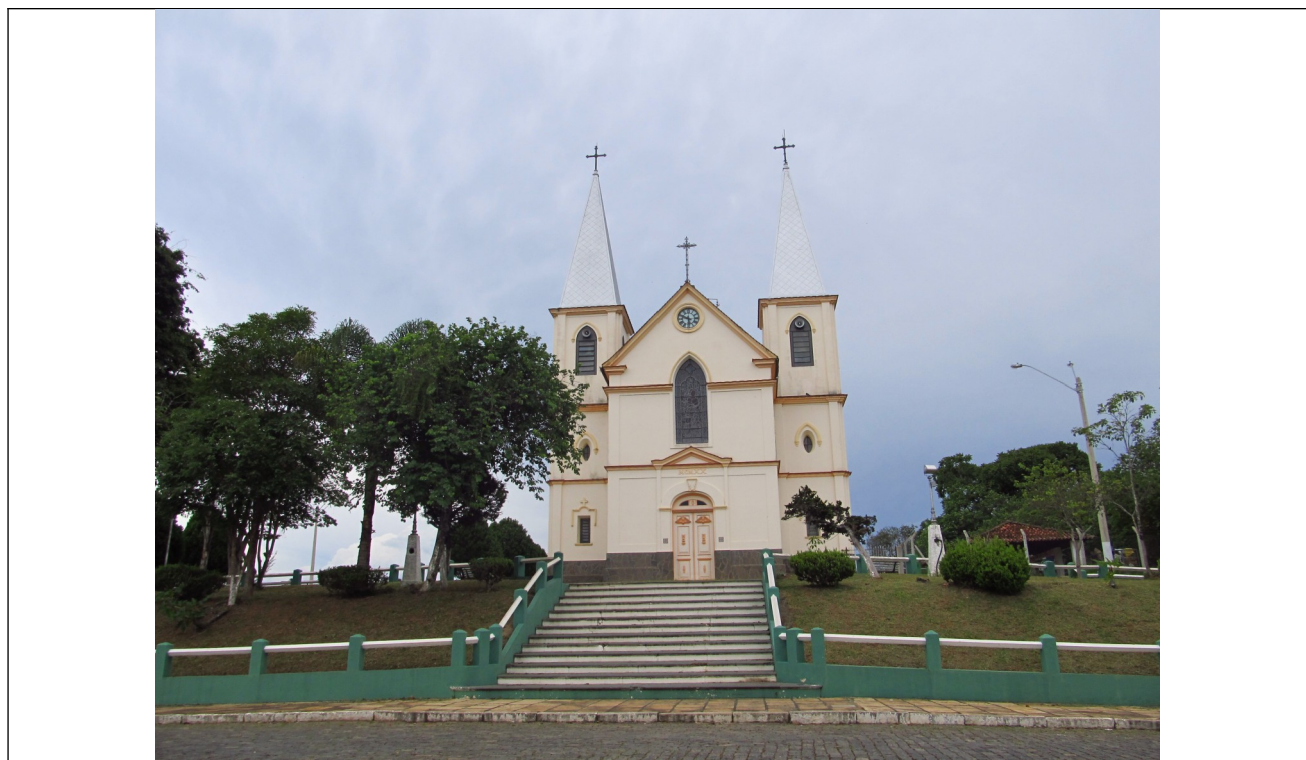
A fachada frontal apresenta cruzeiro, um óculo com relógio, uma janela em arco ogival e a porta de acesso principal em madeira almofadada. Esta porta apresenta bandeira fixa em madeira e vidro, verga em arco pleno e cercadura em massa coroada com um medalhão. Sobre esta porta encontra-se um frontão onde se lê a seguinte inscrição em massa “MCMXX”.

A Igreja Matriz de São Sebastião apresenta bom estado de conservação e se destaca entre as edificações do entorno pela imponência de sua arquitetura e conservação.

Figura 09 – Vista da fachada frontal da Igreja Matriz de São Sebastião.

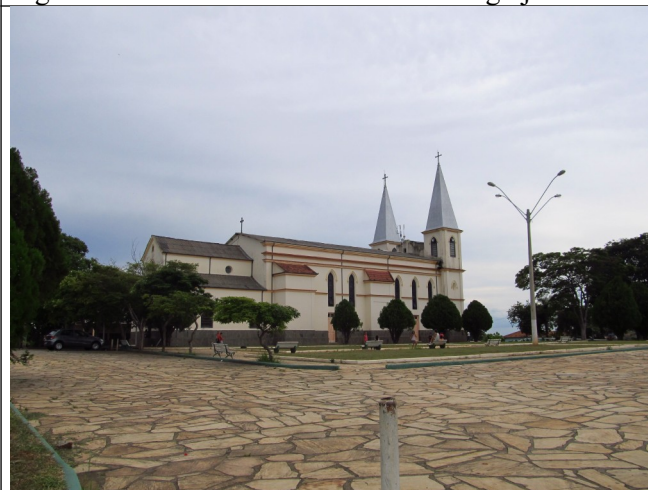
Na porção da nave, apresentam cinco janelas de verga ogival com fechamento em vitrais representando motivos bíblicos, duas portas em madeira almofadada e os dois volumes destacados e mais baixos dos altares laterais.

Figura 10 – Vista da fachada lateral.

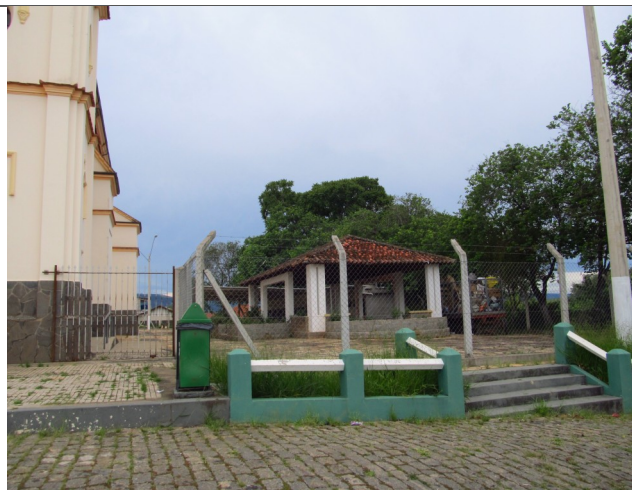
O acesso se faz por ampla escadaria que liga a via pública ao templo religioso e ao espaço livre no entorno da mesma. Do lado esquerdo há uma ampla praça com caminhos, canteiros e mobiliário urbano; do lado direito há duas construções, uma com cobertura metálica e outra de telhas cerâmicas, espaço conhecido como “Pátio de Festas São Sebastião”, que está cercado por tela metálica.

Figura 11 – Pátio lateral de realização de eventos.

- **Deverá ser verificada a regularidade do espaço de festas existente junto à lateral direita da edificação, cercado por tela metálica, que impede a livre fruição de pessoas. As construções deverão se harmonizar com a arquitetura da igreja, portanto sugere-se a elaboração de projeto de intervenção por profissional habilitado.**
