Promotoria Estadual de Defesa do Patrimônio Cultural e Turístico

NOTA TÉCNICA nº 21/2012

I. **Objetivo:** Análise de documentação encaminhada à Promotoria Estadual de Defesa do Patrimônio Cultural e Turístico de Minas Gerais sobre destombamento da Estação Ferroviária.

II. **Município :** Campo Belo

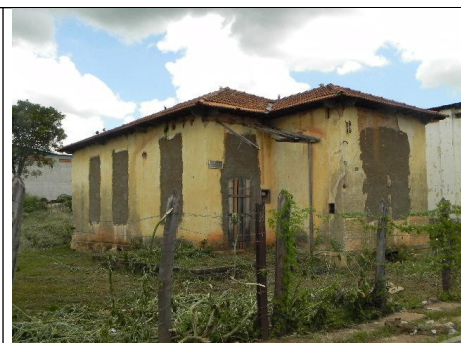
Figura 04 – Casa do Agente.

O prédio da Estação de Campo Belo foi restaurado e atualmente é utilizado como sede da Fundação Museu e Arquivo Público de Campo Belo. O prédio da Estação Jarbas Gambogi foi utilizado como pelo município como posto de saúde e atualmente encontra-se sem uso. A Casa do Agente encontra-se fechada e sem uso.

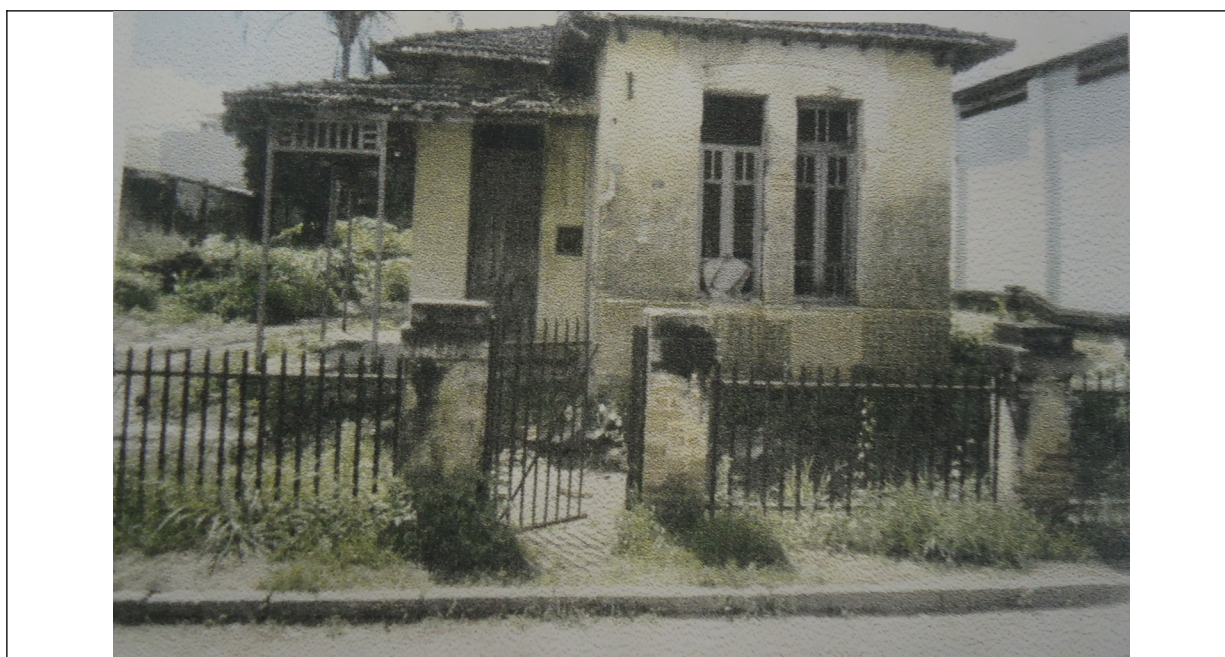
A Casa do Agente, que serviu de residência aos agentes ferroviários, é uma edificação térrea, de planta simples e pé direito alto, com varanda frontal e lateral. Possuía vãos retangulares, vedados por esquadrias de madeira e a cobertura em telhas francesas.

Figura 05 – Imagem antiga da Casa do Agente. Fonte: Dossiê de Tombamento.

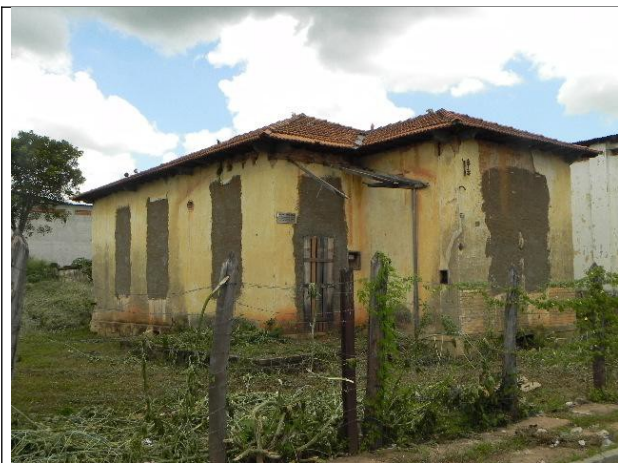
Em consulta aos laudos técnicos do estado de conservação do bem, verifica-se que a edificação se encontra em estado precário de conservação. Apresenta-se com reboco danificado, sem pintura, sem acabamento do piso e sem esquadrias, possuindo os vãos vedados com alvenaria. Grande parte da cobertura da varanda frontal e lateral ruiu, permanecendo apenas algumas peças de madeira. Há manchas de umidade nas alvenarias e patologias na cobertura.

Figura 06 – Vista da edificação.

Apesar do estado de conservação, verifica-se que a estrutura do imóvel permanece sólida, a tipologia e volumetria foram preservadas, o que favorece a restauração do bem.

A edificação necessita de intervenção de restauração⁴. Assim, faz-se necessária a elaboração e execução de um projeto de restauração da edificação, com acompanhamento, nas duas etapas, do órgão de proteção competente. O projeto e a obra de restauração deverão ser de responsabilidade de profissional habilitado, em respeito à DN 83/2008 do Confea.

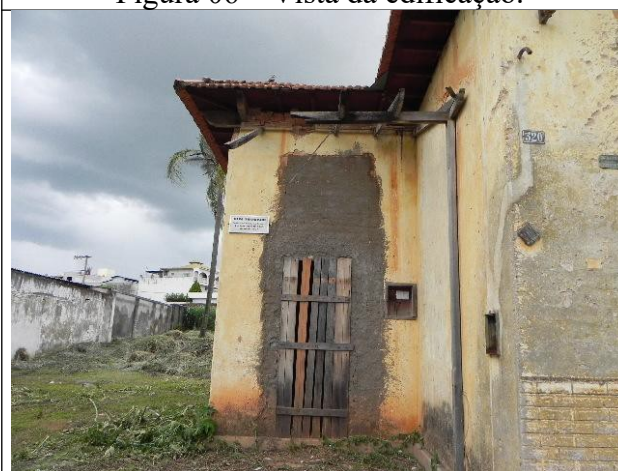
Figura 08 – Cobertura da varanda danificada.

- Para que o imóvel resista ao período de chuvas e até que seja realizada a recuperação completa da cobertura, é necessária vistoria detalhada em toda cobertura do imóvel com substituição das peças de madeira deterioradas e colocação das telhas corridas em seus devidos lugares. Será necessário o escoramento de algumas peças de madeira da cobertura para garantir a estabilidade do engradamento.
- Colocação imediata de lona sobre a cobertura (evitar a utilização de lona preta devido a sua baixa durabilidade), de modo a conter as infiltrações, que aceleram o processo de

degradação do imóvel. Além disso, o lonamento evitará o contato da chuva diretamente com as telhas, impedindo a absorção da umidade e conseqüentemente o sobrepeso na estrutura de madeira já comprometida. A lona deverá ser colocada sobre as telhas e deverão ser instaladas ripas sobre a lona buscando fixar este elemento para que o mesmo não solte. As ripas sobre a lona deverão ser bem amarradas à estrutura do telhado com arame. Deve ser feito reforço na estrutura de madeira do telhado que suporte o peso até a restauração do mesmo.

- Cobertura - Deverá ser feita revisão geral em todo madeiramento, telhas, calhas e rufos com substituição de peças e telhas comprometidas e / ou em mau estado de conservação. Deverá ser prevista a recuperação da cobertura da varanda.

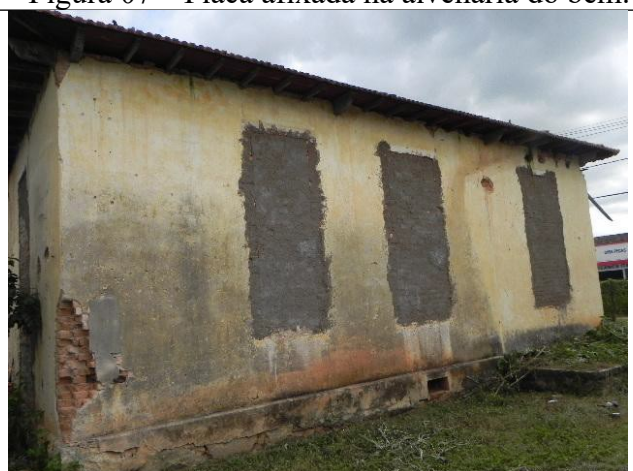
Figura 09 – Vedação dos vãos.

- Recuperação das alvenarias, com recomposição dos rebocos e trincas.
- As esquadrias devem ser instaladas no imóvel, preferencialmente os modelos originais restaurados. Caso estes tenham se perdido, deverão ser confeccionados novos exemplares, seguindo os modelos originais.

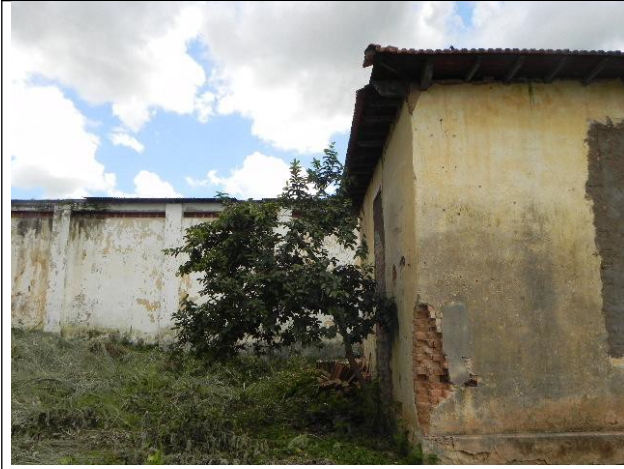
Figura 10 – Reboco danificado.

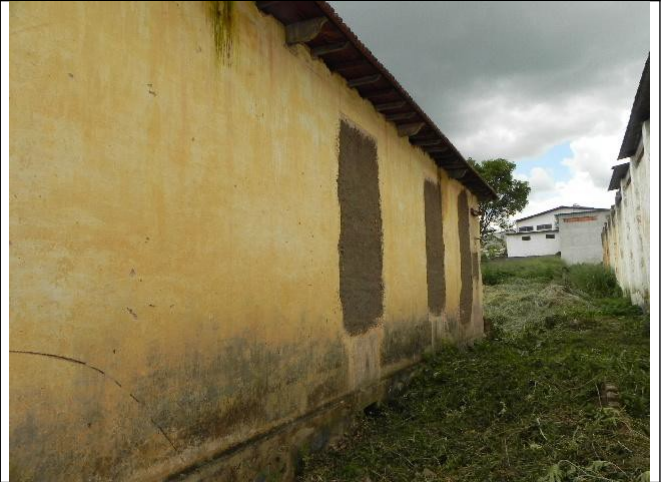
Figura 11 – Manchas de umidade.

- Deverá ser previsto sistema de drenagem de águas pluviais eficiente na área externa, de forma a prevenir infiltrações na edificação.
- Deverão ser desenvolvidos projetos elétrico, hidráulico e outros complementares necessários ao novo uso do imóvel após a recuperação.
