LAUDO TÉCNICO N ° 29/2017

Ref: IC 0143.14.000214-6

1. **Objeto:** Casa das Meninas
2. **Endereço:** Rua Coronel Anicésio nº 31.
3. **Município:** Carmo do Paranaíba.
4. **Proprietário:** Mariana Lima Veloso e outros.
5. **Proteção:** Inventariado pelo município no ano 2008 exercício 2009.
6. **Objetivo:** Apurar o estado de conservação e medidas necessárias a sua manutenção e conservação.
7. **Considerações preliminares:**

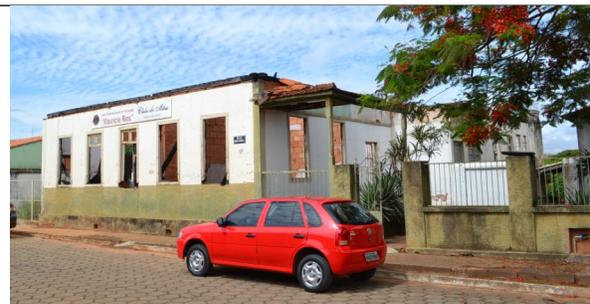
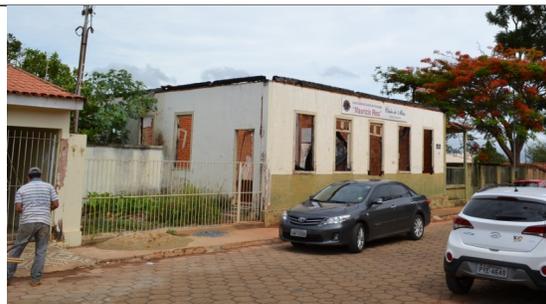
A edificação encontra-se completamente destelhada, o que propicia a entrada de chuva diretamente em seu interior.

Figuras 06 e 07 – Fachadas da edificação, desprovida de cobertura.

- Instalar nova cobertura sobre a edificação, seguindo as características originais (número de águas, tipo de engradamento e de telhas, características dos beirais e inclinação). Especialista em estruturas deverá consultado sobre a necessidade de se criar reforços para suportar o peso da cobertura. Caso necessário, estes deverão ser instalados na parte interna do imóvel.

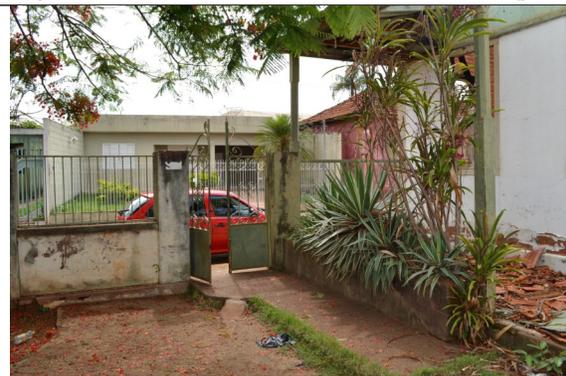
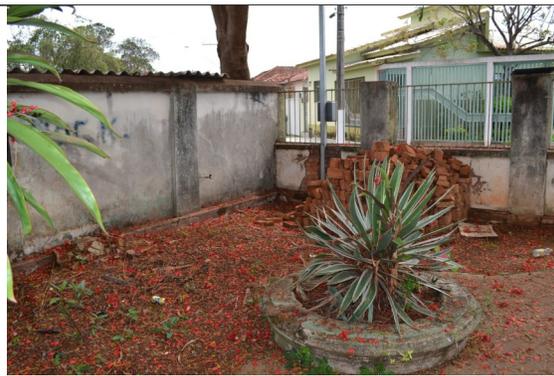
Figuras 08 e 09 – Elementos que foram poupados do incêndio: apêndice, jardim lateral, gradil, muro e portão.

Apesar dos extensos danos ocorridos na área atingida pelo fogo, especialmente no que se refere aos elementos de madeira, partes da edificação foram poupadas pelo fogo, como parte do alpendre lateral, o jardim, muro, gradil e portão.

- Elaboração e execução de projeto de restauro da edificação, por profissional habilitado, prevendo a manutenção e recuperação de todos os elementos originais remanescentes (gradil, portão, alpendre, jardim, alvenarias, etc). O projeto deverá ser previamente analisado e aprovado pelo Conselho Municipal do Patrimônio Cultural.
- Proposição de uso ao imóvel, compatível com as suas características. Eventual utilização do terreno existente nos fundos da edificação poderá ser proposta, desde que não comprometa a integridade da edificação histórica e a sua ambiência.

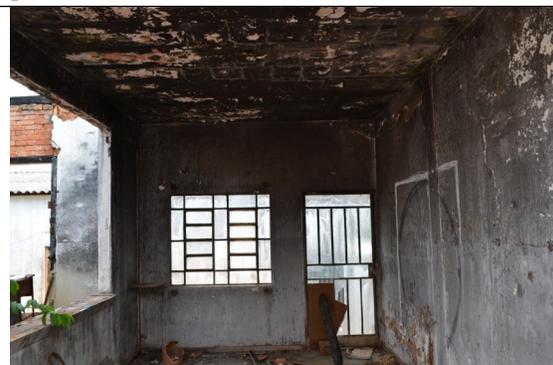
Figura 10 – Trecho contemporâneo que resistiu ao incêndio.

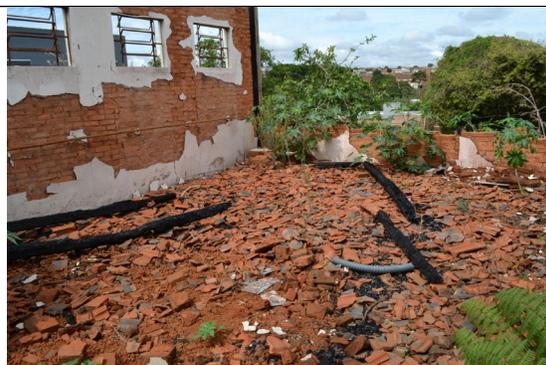
Apesar do ocorrido, não foi constatada carbonização das alvenarias da edificação, composta por tijolos maciços autoportantes ou tijolos cerâmicos furados, apenas o descolamento dos rebocos, dada a diferença de temperaturas nas superfícies externa (sob o calor do incêndio) e interna (em contato com a alvenaria de tijolos cerâmicos). Não foram constatadas trincas denotadoras de alguma deformação nas paredes da edificação. Houve arruinamento de algumas alvenarias, mas estas se localizam nos fundos da edificação e são acréscimos à edificação original.

Figura 11 – Parede arruinada nos fundos da edificação.

- Vedação do imóvel para prevenir ações de vandalismo.
- Tendo em vista a carbonização dos elementos de madeira e de travamento da estrutura, é necessário elaborar estudo, por especialista em estruturas, para remoção e substituição dos demais elementos de madeira carbonizados ainda presentes na edificação. Como medida preventiva, providenciar o escoramento das alvenarias, antes da remoção dos mesmos. Posteriormente, realizar enxertos nos locais onde ficaram lacunas.

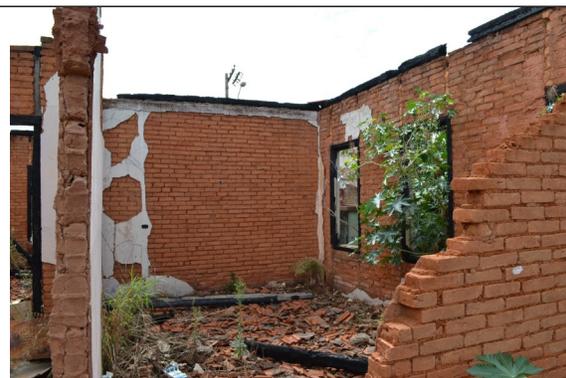
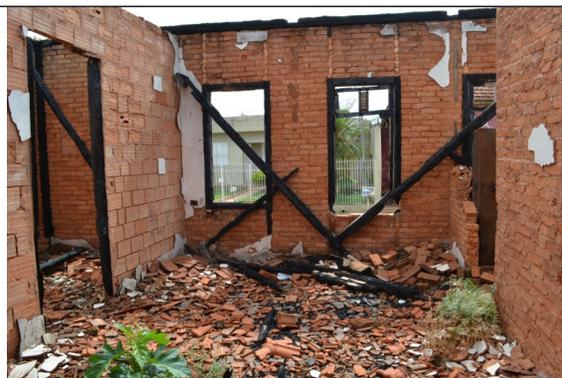
Figuras 12 e 13 – Aspecto das alvenarias que não possuem trincas.

As alvenarias da edificação, especialmente as do volume frontal, poderão ser recuperadas, uma vez que o incêndio não as desestabilizou. Para tanto, faz-se necessário retirar o todo o reboco existente nas faces internas das mesmas e substituí-lo por outro. O madeiramento não pode ser recuperado em vista do alto grau de carbonização. Portanto, a edificação poderá ser submetida a processo de restauração, o qual deverá ser implementado o quanto antes possível, para não torná-la mais vulnerável e conseqüentemente mais oneroso o serviço de restauração.

- Recomenda-se o reforço estrutural da edificação para que possa ser instalada nova cobertura sobre o mesmo. Os trabalhos deverão ser realizados por especialista em estruturas, com a emissão de ARTs dos serviços realizados.
