MINISTÉRIO PÚBLICO DO ESTADO DE MINAS GERAIS
Promotoria Estadual de Defesa do Patrimônio Cultural e Turístico

LAUDO DE VISTORIA nº 05/2009

3.1.2 – Basílica Bom Jesus de Matozinhos e Passos da Paixão

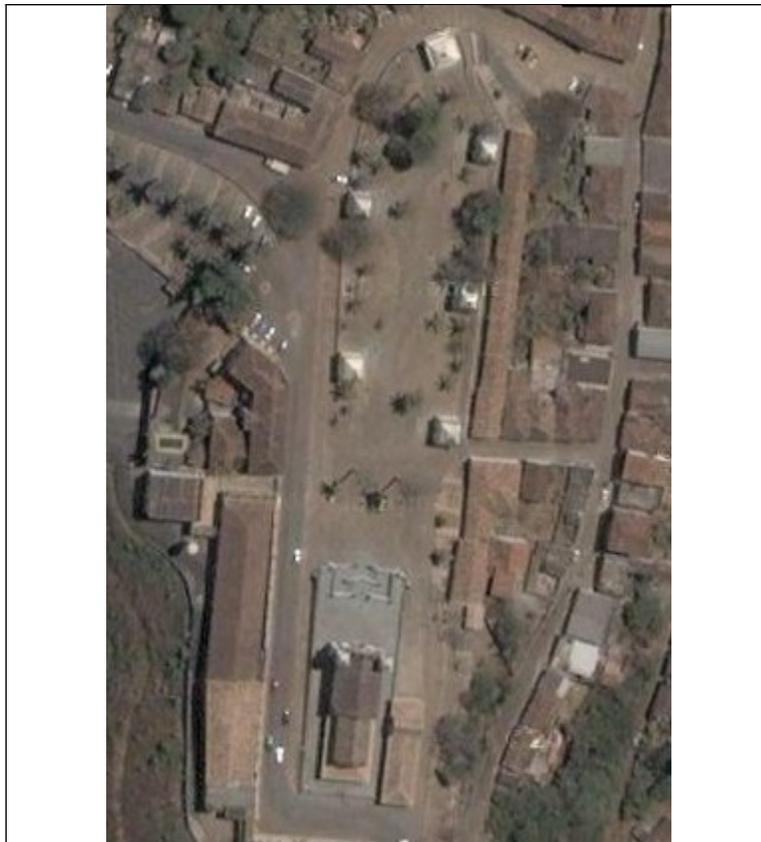
As seis capelas localizam-se de frente ao adro da Basílica em uma grande praça e estão dispostas em zigue-zague. O acesso a cada uma das capelas é feito através de caminho de pedras ladeado por grama e algumas árvores. Entretanto, apesar da relevância histórica e arquitetônica dos referidos monumentos, os mesmos estão desprotegidos, correndo riscos, uma vez que estão expostos à ação do tempo, do vandalismo e do descaso das autoridades competentes.

Figura 04 – Vista aérea do conjunto dos Passos e Basílica Bom Jesus de Matozinhos.

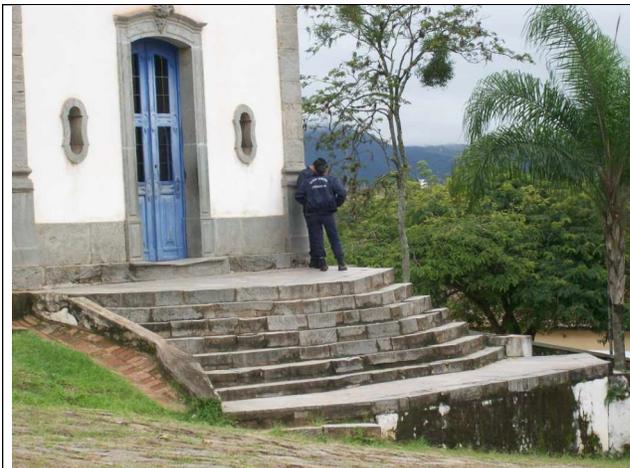
O mesmo não ocorre na praça onde estão localizadas as capelas dos Passos da Paixão. Na data da visita havia dois policiais municipais no local. Segundo estes, o espaço é vigiado diariamente por pelo menos um policial, nos horários entre 06:00 e 20:30, não havendo vigilância noturna.

Figura 05 – Policiais municipais presentes no local.

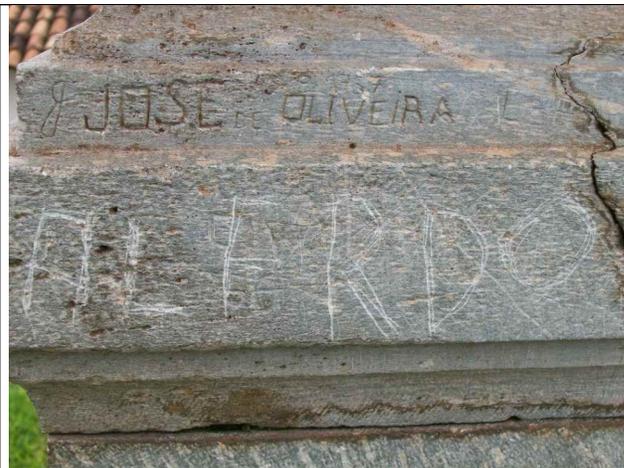
Na vistoria, foi possível verificar o descaso com o local. Há bastante lixo dentro da praça e não foi verificada a presença de nenhuma lixeira na área vistoriada. Há inscrições nos elementos de pedra-sabão existentes nas capelas.

Figura 06 – Inscrições nos elementos de pedrasabão.

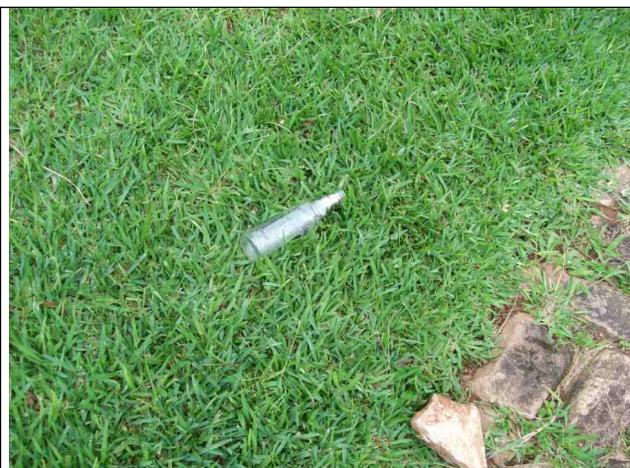
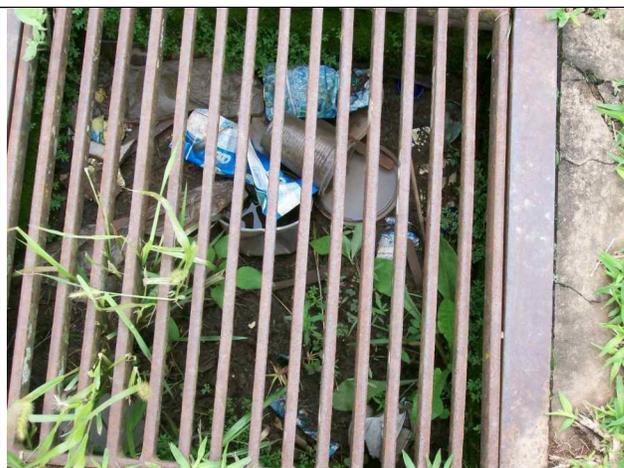
Figuras 07 e 08 – Presença de lixo no local.

- revisão de esquadrias, com ênfase nos aspectos de segurança contra roubo e vandalismo;
 - constante manutenção nos jardins.

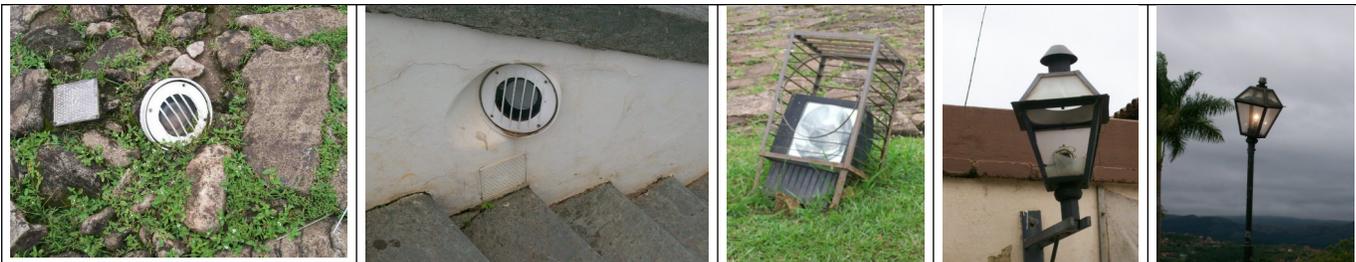
- Embutidas no piso e nos muros para iluminação cênica da basílica e profetas;
- 12 Holofotes grandes e externos, patrocinados pela Companhia Siderúrgica Nacional, sendo 02 unidades para iluminação de cada capela dos Passos;
- 06 Lâmpadas para iluminação geral da praça dos Passos;
- Lâmpadas localizados nos imóveis lindeiros às ruas vizinhas para iluminação das vias.

Figuras 09 a 13 – Diversos tipos de luminárias existentes no local.

Entretanto, apesar da existência de várias luminárias, foram feitas denúncias a esta Promotoria de Justiça de que não há iluminação suficiente à noite, o que deixa o local escuro e exposto às ações de vandalismo. Para confirmar a veracidade das denúncias, o oficial do Ministério Público Igor Silveira Pedra, lotado na Promotoria de Congonhas, visitou o local no dia 20/01/2009 às 21:00 e verificou que o local estava totalmente escuro, apenas parte dos lampiões instalados nas edificações localizadas nas vias lindeiras à praça estava acesa. Nenhuma iluminação dentro da praça dos Passos estava em funcionamento, assim como as luminárias cênicas para iluminação dos profetas e da Basílica. Segundo o funcionário do Ministério Público, haviam vários casais de namorados e pessoas bebendo e tocando violão na praça existente no entorno dos Passos.

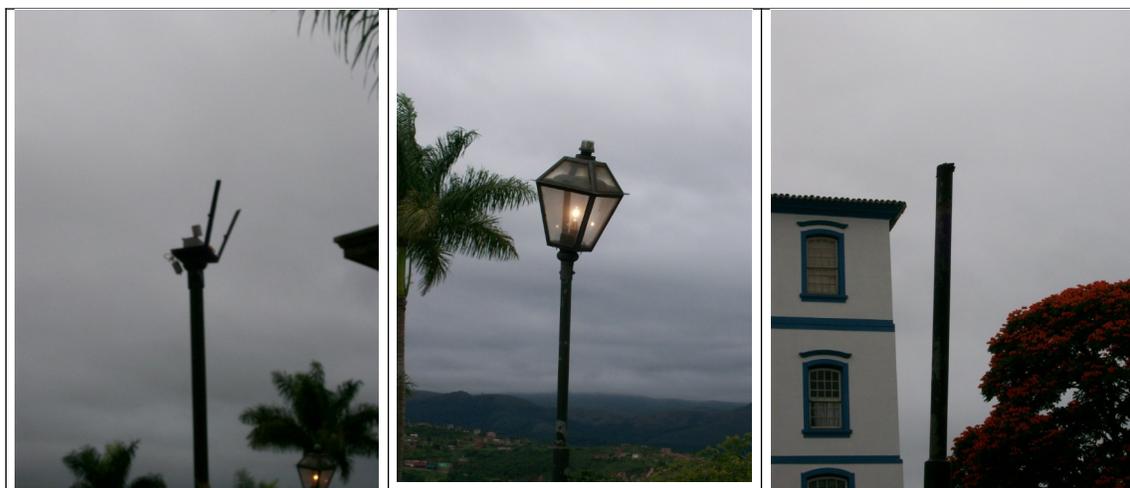
Em 23/01/2009, em visita ao local, pude verificar que muitas das luminárias existentes encontram-se danificadas. Há postes de lampiões sem a luminária, há luminárias quebradas e/ou sem lâmpadas e outras que ficam acessas constantemente.

Figuras 14 a 16 – Luminárias danificadas.

- Reparos das luminárias danificadas;
- Retirada das luminárias e fiação que não estão sendo mais utilizadas;
- Utilização de sensores foto sensíveis, de forma que as luzes se acendam automaticamente à medida que escurece;
- Elaboração de projeto paisagístico que contemple a colocação de mobiliário urbano na área, com a colocação de lixeira e bancos, buscando promover maior conforto aos usuários do local. Para isto, deverá ser elaborado projeto por profissional habilitado e deverá haver anuência dos órgãos de proteção existentes na cidade;

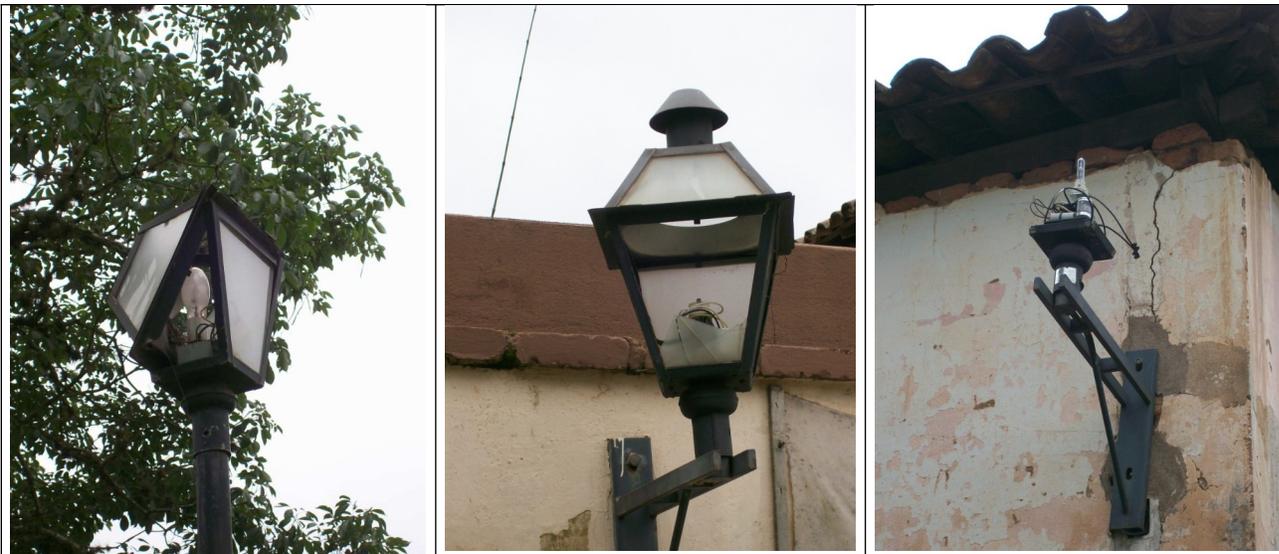
Figuras 17 a 19 – Luminárias danificadas.

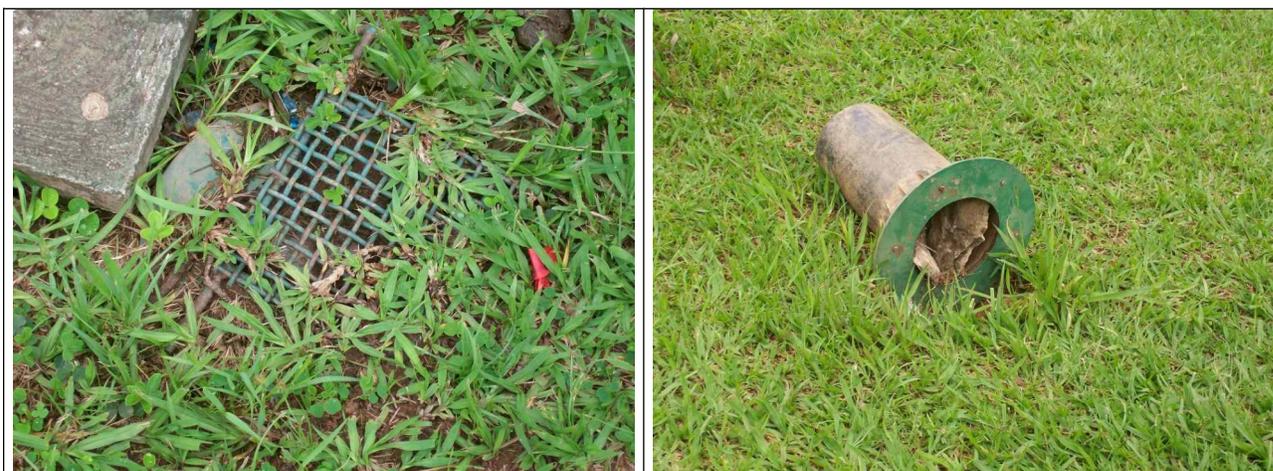
Além disso, há várias luminárias antigas, utilizadas anteriormente para iluminação dos Passos antes da instalação nos novos holofotes patrocinados pela Companhia Siderúrgica Nacional, que ainda encontram-se no local, mesmo sem utilização. Várias delas estão cobertas pelo mato ou jogadas nos jardins existentes no local.

Figuras 20 e 21 – Luminárias antigas.

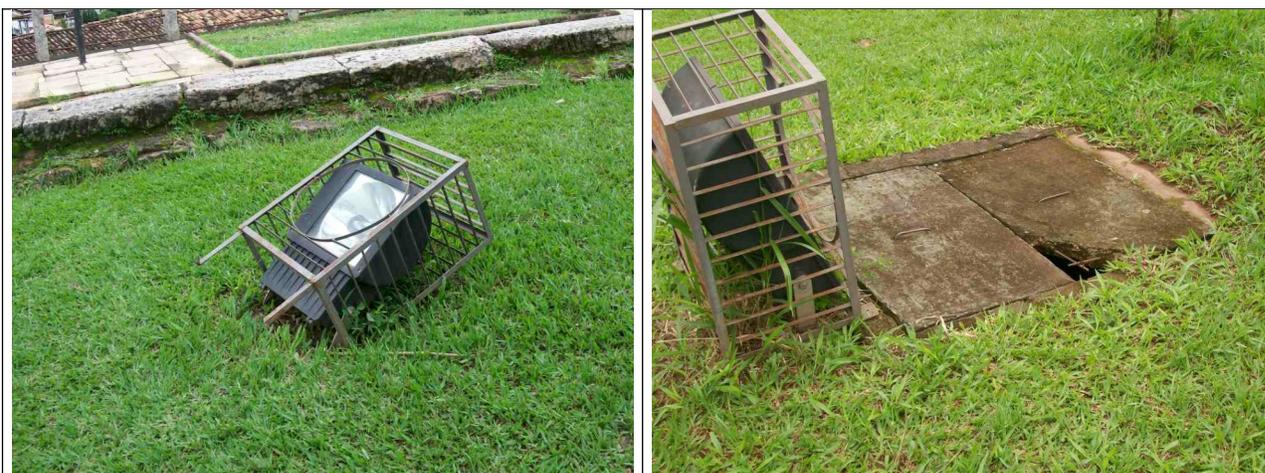
Foi verificado também que alguns holofotes patrocinados pela Companhia Siderúrgica Nacional encontram-se com suas grades de proteção danificadas ou com as tampas de concreto para manutenção deterioradas.

Figuras 22 e 23 – Holofotes deteriorados.
