**Promotoria Estadual de Defesa do Patrimônio Cultural e Turístico**

**LAUDO TÉCNICO 10/2015**

Em atendimento à solicitação da Dr<sup>a</sup>. Mirella Giovanetti Vieira, Promotora de Justiça da Comarca de Esmeraldas, ofício nº 79/2015, este Setor Técnico procedeu à análise das intervenções irregulares realizadas na Igreja de São Geraldo, localizada na praça João Ribeiro Resende, s/n, povoado de Vargem Bento da Costa, município de Esmeraldas – MG.

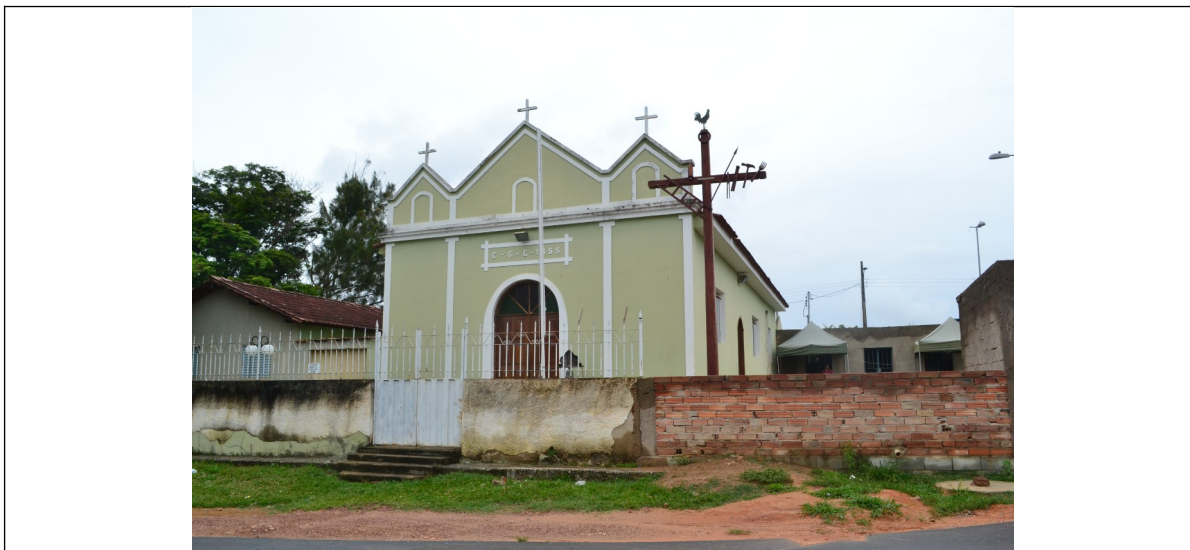
Figura 2 – Fachada da Igreja de São Geraldo.

Conforme se verifica na figura 2, observa-se que as construções prejudicam a visibilidade da igreja e alteram a ambiência da igreja. Nesta dinâmica, o templo deixa de ser apreendido como um volume de destaque para se confundir com outras construções. Esta situação compromete a percepção do templo como uma edificação que possui uma unidade em si, distinta das demais construções.

- Demolir o volume frontal em construção junto ao muro para abrigar os banheiros, uma vez que a presença do mesmo causa grande prejuízo à visibilidade da igreja. Poderão ser utilizados os banheiros existentes na casa paroquial ou novos banheiros poderão ser construídos junto às edificações já existentes;

- Elaborar projeto que busque uma melhor integração das construções existentes com a Igreja e promova a redistribuição dos espaços construídos, de forma que sejam melhor aproveitados para as atividades de interesse da comunidade;

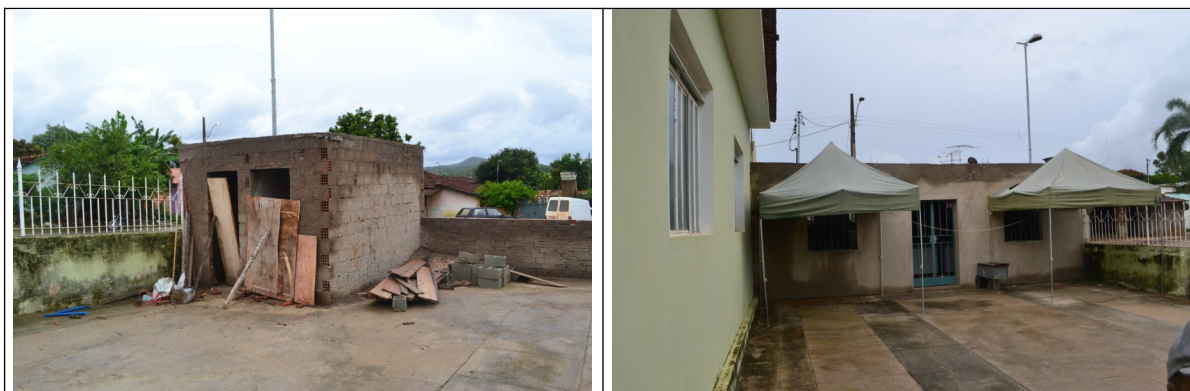
No dia da vistoria este setor técnico observou duas construções na área externa da igreja. Próximo ao novo Cruzeiro junto ao muro frontal da edificação, encontra-se em construção um volume para abrigar os banheiros, e, mais ao fundo, há outro volume já edificado, entretanto sem finalização, correspondente ao que será a cozinha. Este setor técnico acredita que o Memorando emitido pela Secretaria de Educação e Cultura se refere a estas construções.

Figura 3 – No registro fotográfico verifica-se construção destinada ao uso como banheiros. Fonte: CPPC	Figura 4 – No registro fotográfico verifica-se construção destinada ao uso como cozinha. Fonte: CPPC
---	---

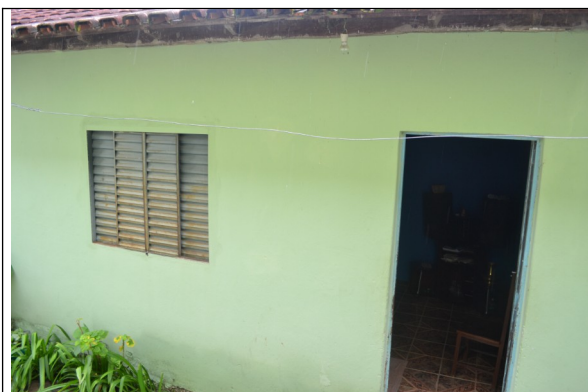
Observou-se que, na lateral direita do templo, existe uma casa paroquial (construída em nível mais baixo que o da igreja) que possui um significativo espaço. Notou-se que parte do imóvel está sendo utilizado como depósito de objetos, podendo ser melhor aproveitado. Nesta área também já existem banheiros.

Figura 5 – Fachada da casa paroquial, construída na lateral direita da igreja.  
Fonte: CPPC.

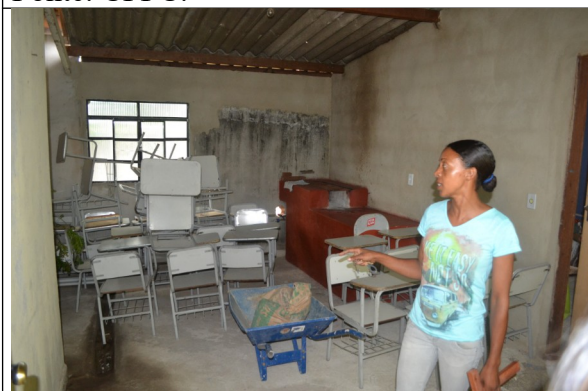
Figura 7 – Local de depósito de materiais na volume da casa paroquial. Fonte: CPPC.

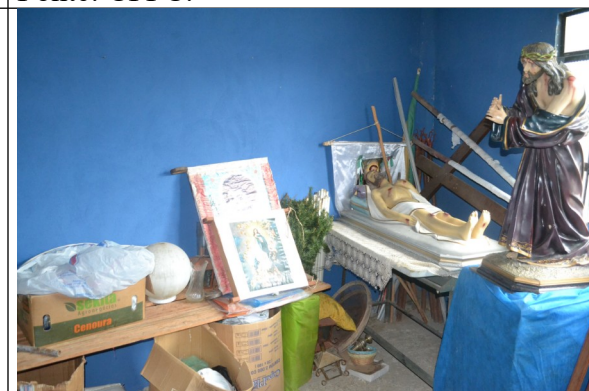
Figura 8 – Cômodo da casa paroquial. Fonte: CPPC.

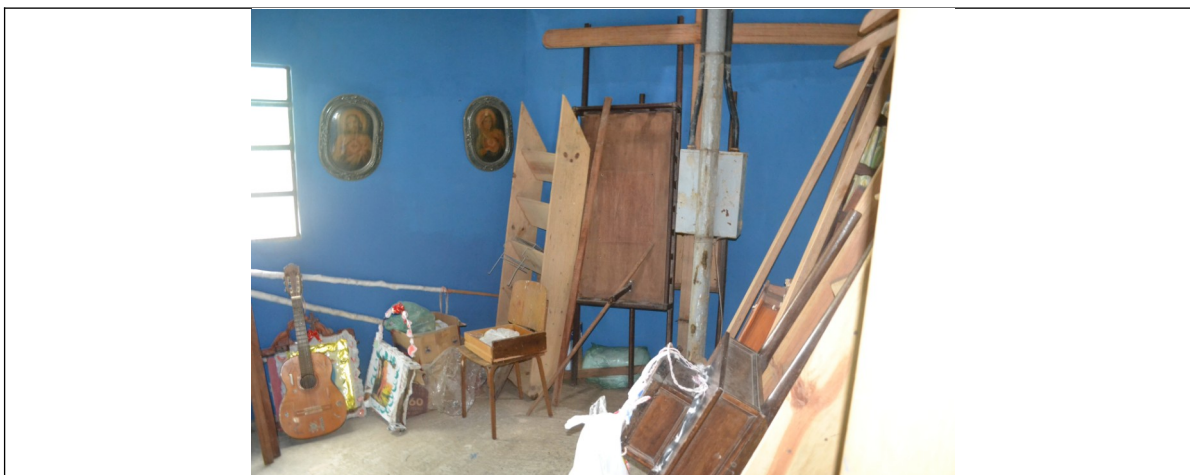
Figura 9 – Cômodo da casa paroquial. Local está sendo utilizado como depósito. Fonte: CPPC.

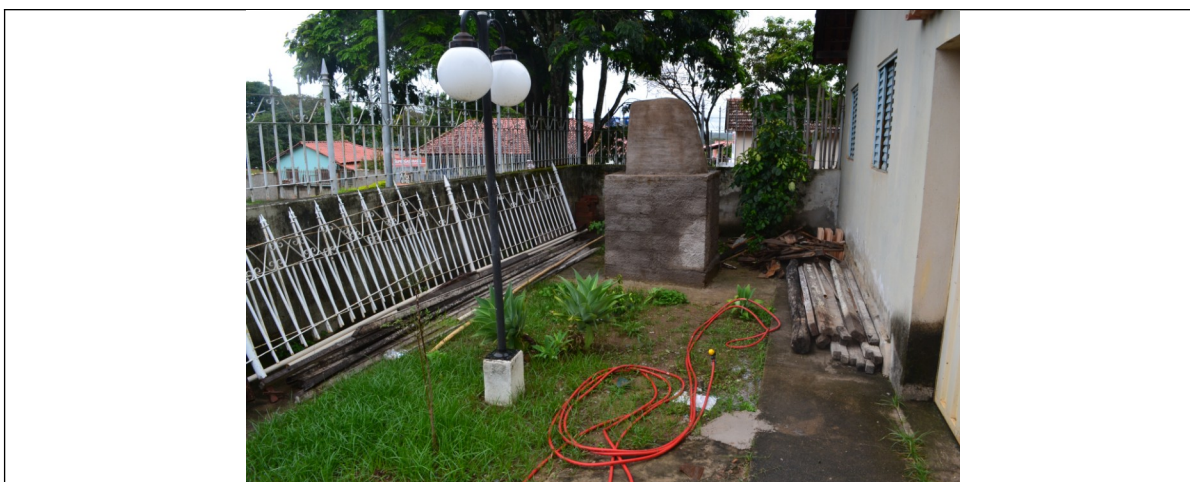
Por fim, é relevante mencionar que os entulhos oriundos das obras em andamento encontram-se depositados na frente da Igreja. Considerando que se trata de bem imóvel protegido e que se deve prezar pela segurança dos fiéis que freqüentam o espaço, deve-se encontrar outro local para depositar estes materiais.

Figura 10 – Parte frontal da igreja de São Geraldo. Nota-se a deposição de materiais nesta área. Fonte: CPPC.

- Providenciar outro local para o depósito de materiais retirados e/ou utilizados na obra que está sendo realizada no local;
