NOTA TÉCNICA Nº 13/2008

- I. **Identificação do bem cultural:** Praça Sagrado Coração de Jesus.
- II. **Objetivo:** Análise técnica sobre a construção de coreto e fonte luminosa no entorno da Igreja, reduzindo a visibilidade da mesma.
- III. **Município:** Felício dos Santos.
- IV. **Localização:** O município de Felício dos Santos está localizado no Vale do Jequitinhonha, a 207 km da capital.
- V. **Breve Histórico do Município:**

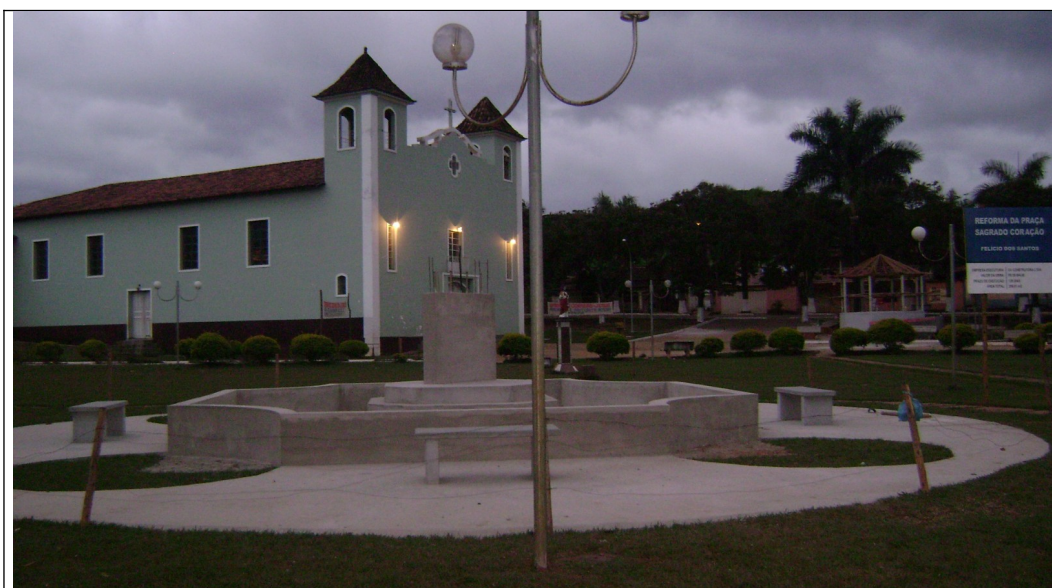
Analisando as fotografias apresentadas, podemos constatar que a Igreja Matriz é o principal atrativo da praça, para onde convergem todos os caminhos. A construção do coreto está ocorrendo ao lado direito da fachada principal, e a fonte luminosa ao lado esquerdo, em canteiros existentes, atualmente cobertos por grama. Ambas as construções distam alguns metros da fachada da igreja.

Figura 01 – Igreja matriz ao centro, construção da fonte luminosa em primeiro plano e coreto ao fundo.

Dados os fatos citados acima, sugere-se que a **obra seja interrompida e que o projeto seja submetido à aprovação do conselho municipal de patrimônio**, fato este que deveria ter ocorrido antes do início das obras. Cabe ao conselho, órgão com representantes de diversos setores da comunidade, avaliar o projeto proposto e sugerir adequações ou demolições, se for o caso.

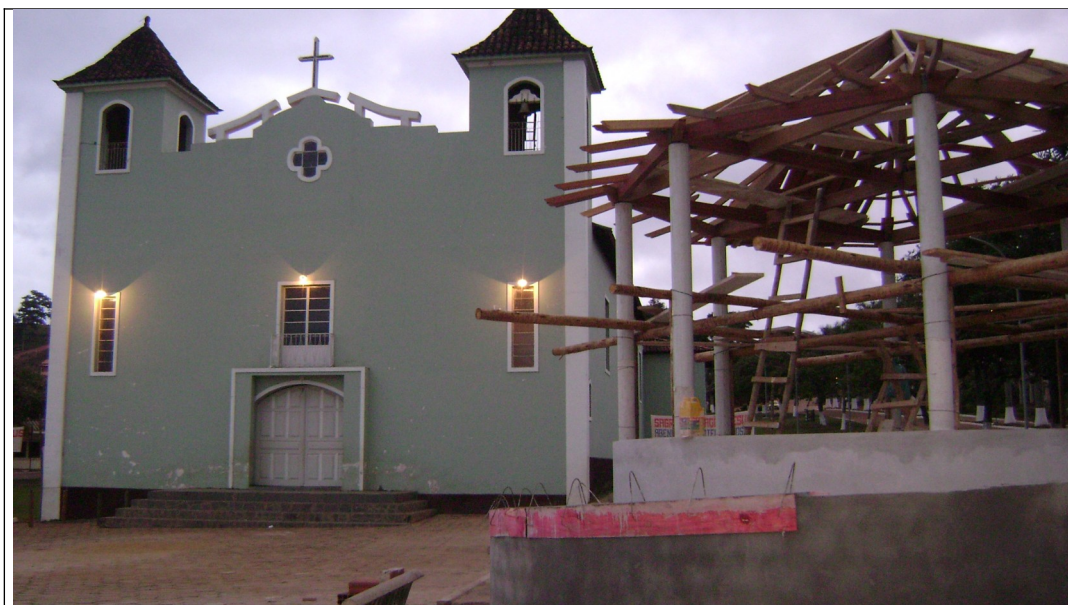
Coreto e fonte luminosa são elementos comumente encontrados em praças. No caso em questão, são acréscimos a um espaço já existente e estes novos elementos devem se integrar ao espaço de forma harmônica, sem prejudicar a ambiência existente. As intervenções em curso, principalmente a construção do coreto, interferem visualmente no templo religioso, cuja praça onde está inserido é tombada pelo município.

Figura 02 – Coreto, junto à fachada frontal da igreja.

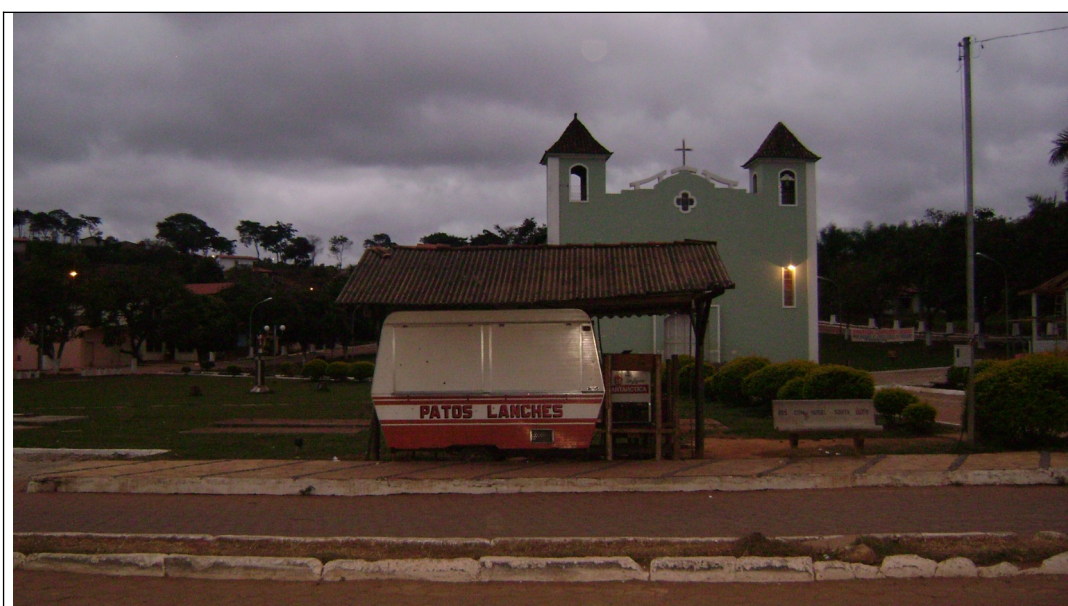
Além do coreto e da fonte luminosa, há construção na praça (trailer coberto com telhas cerâmicas) que interfere negativamente no conjunto, igual ou até de forma mais agressiva que o coreto que está sendo construído.

Figura 03 – Trailer situado na praça, que tira a visibilidade da igreja.

Sugere-se que também seja discutida pelo conselho municipal de patrimônio a permanência do trailer junto à praça ou a sua transferência para outro local, de forma a eliminar o impacto causado pelo mesmo ao conjunto da praça e principalmente à visualização da igreja.
