## Procedimento de Apoio a Atividade Fim nº MPMG 0024.11.002283-7

### Nota Técnica nº 137/2020

**1. Objetivo:** Analisar denúncia sobre o desaparecimento da Coroa da imagem de Nossa Senhora de Lourdes da Igreja de Sant'Ana, edificada no Distrito de Sete Cachoeiras, pertencente ao Município de Ferros.

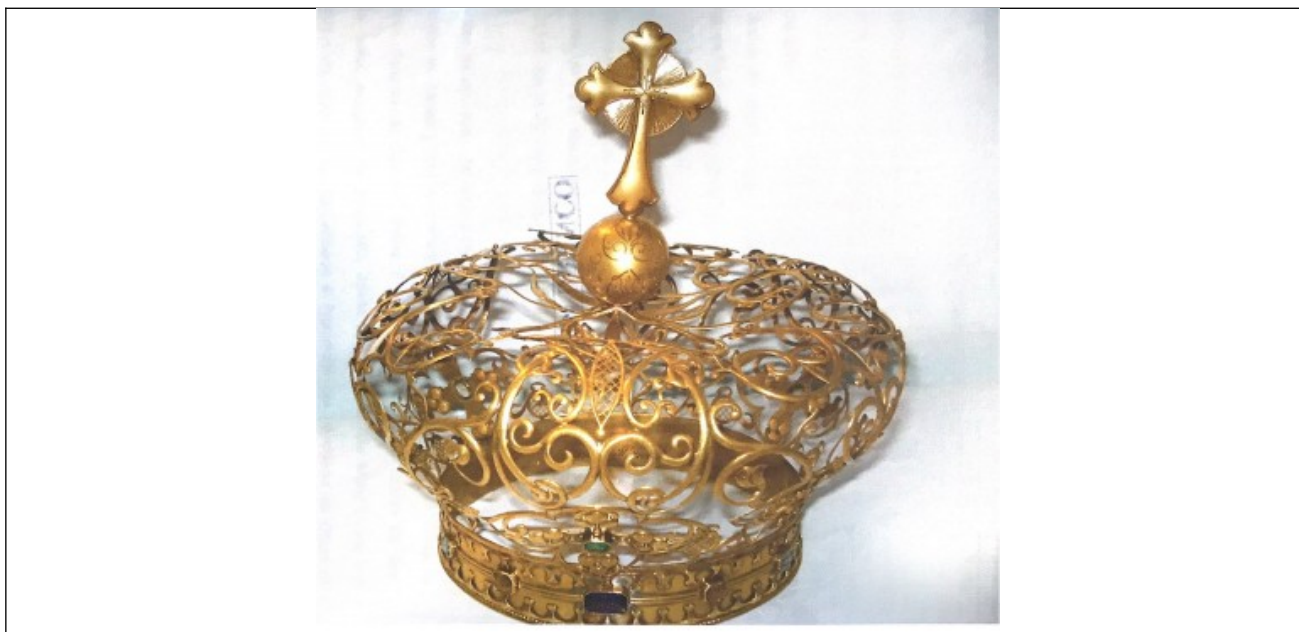
custando 5 Contos à época.<sup>1</sup> Segundo relatado no Livro do Tombo da Igreja de Sant'Ana, a Coroa é de ouro decorada com uma esmeralda e mais seis pedras preciosas.

Figura 1 – Coroa de ouro com pedras doada pela Sra. Rita Maria Duarte.  
Fonte: Relatório Preliminar juntado ao PAAF, fl. 12. Foto de 2011.

- Que a Coroa seja reavida pela Mitra Diocesana de Guanhães/Paróquia de Santana com o objetivo de acondicioná-la em Museu Sacro, pertencente a sua jurisdição eclesiástica, ou outro espaço considerado adequado para este fim até que o templo esteja em condições de receber o bem em segurança;

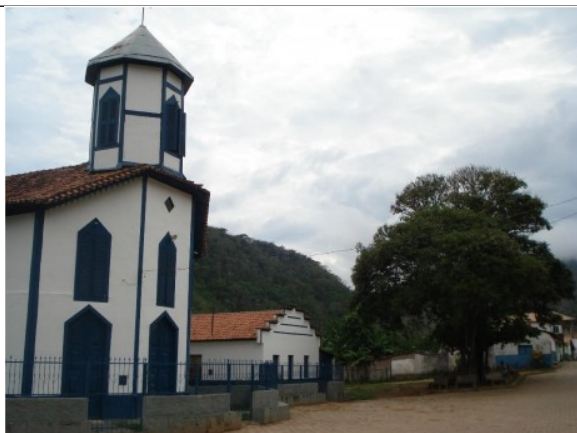
Figura 2 – Igreja de Sant’Ana no Distrito de Sete Cachoeiras.

A segurança do templo era precária no passado, quando a Coroa foi retirada do templo, mas parece não ter se robustecido ao longo dos anos. Conforme se verifica na resposta do pároco da Igreja de Sant’Ana, ao ofício nº 331/2020 sobre a segurança daquela edificação, encaminhado a Coordenadoria do Patrimônio Cultural, foi dito que **o templo se encontrava sob as mesmas condições quando o referido objeto foi retirado do local. Ou seja, o acondicionamento continuava inadequado, de acordo com os relatos juntados ao procedimento.**

Destaca-se, também, a resposta enviada a esta Coordenadoria pelo Comandante do 6º Pelotão de Bombeiros Militar. Foi dito que após realização de vistoria na Igreja de Sant’Ana, verificou-se que a edificação não possui Projeto de Prevenção Contra Incêndio e Pânico (PPCIP), tampouco conta com extintores de incêndio, sinalização e luminárias de emergência, conforme instruções técnicas do regulamento do CBMMG. Afirmou-se que a edificação religiosa se encontra irregular quanto às normas previstas na Lei 14.130/2001 e nos Decretos 44.746/2008 e 46.595/2014.

- Que o município, como órgão protetor, e a Mitra Diocesana de Guanhães/Paróquia de Santana, como proprietária da edificação e responsável pelo seu uso, movam-se no sentido de equipar a Igreja Matriz de Sant'Ana, segundo sua arquitetura e estilo, sem descaracterizar a construção, a fim de:

- Providenciar os equipamentos necessários a corrigir as irregularidades constatadas pelo Corpo de Bombeiros da Polícia Militar, elaborando Projeto de Prevenção de Contra Incêndio e Pânico (PPCIP), a fim de obter o Auto de Vistoria do Corpo de Bombeiros (AVCB);

- Providenciar adequada iluminação do entrono da Igreja Matriz, o reforço das portas e janelas (principais e secundárias) do templo, bem como de suas fechaduras e dobradiças, com o intuito de robustecer a segurança do imóvel e prevenir a ocorrência de danos ou

- Providenciar a instalação Circuito Fechado de TV (CFTV). Neste aspecto, mostra-se relevante que o Circuito esteja interligado ao Sistema de Alarme existente, bem como que as imagens capturadas pelas câmeras instaladas no local sejam transmitidas pela internet, a fim de que possam ser monitoradas à distância;
- Implementar Sistema de Prevenção contra Descargas Atmosféricas (SPDA);
- Que sejam utilizados, para a implementação das medidas acima sugeridas, os recursos recebidos a título de ICMS Cultural. Assim, o município poderá colaborar, junto à Igreja, com os valores a serem empreendidos para as adequações;
- Que o município de Ferros, Conselho Municipal de Patrimônio Cultural, pondere sobre a possibilidade de realizar proteção da Coroa, quer seja por inventário ou tombamento, dada a sua relevância.
