## NOTA TÉCNICA nº 14/2019

Procedimento de Apoio a Atividade Fim nº MPMG – 0024.17.018118-4  
Inquérito Civil nº MPMG – 0271.14.000031-3

1. **Objeto:** Cine Canaã
2. **Endereço:** Rua Coronel Delfino Nunes, nº 45, Centro.
3. **Município:** Frutal
4. **Objetivo:** Proceder análise sobre o valor cultural do Cine Canaã, bem como se foram ocasionados danos a este bem cultural e, em caso positivo, a quantificação de danos e se são passíveis de compensação.
5. **Considerações preliminares:**

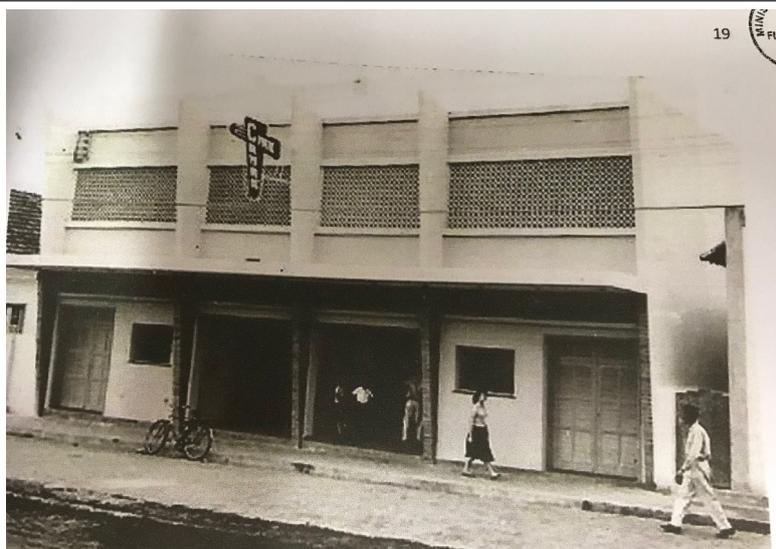
Figura 01 -

Foto histórica do Cine Canaã

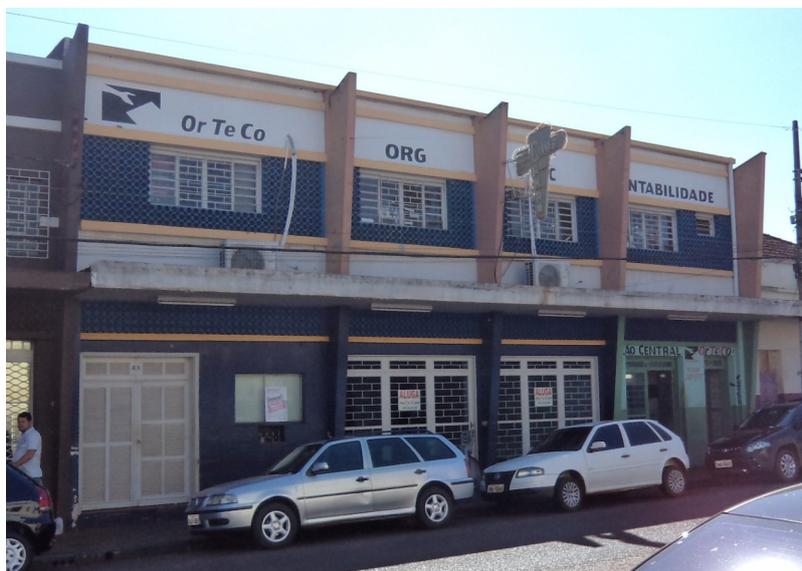
Figura 02 -

Comparando as imagens históricas da fachada do prédio com as fotografias da vistoria deste Setor Técnico no local em maio de 2014, constatamos que estavam preservadas a tipologia, os elementos característicos do estilo modernista (pilares evidentes e cobogós) e diversos elementos originais (engenho publicitário, bilheteria com gradil, por exemplo). As principais descaracterizações eram a distribuição de vãos no trecho lateral direito do pavimento térreo e a inserção de esquadrias nos cobogós do pavimento superior. Entretanto, em artigo disponível na internet<sup>21</sup>, datado de 29/09/2014, ou seja, poucos meses após a vistoria deste Setor Técnico, constatamos que muitos destes elementos foram demolidos ou removidos, supostamente com a intenção de descaracterizar e desvalorizar o imóvel. Constatou-se os seguintes danos:

- A bilheteria foi fechada com tijolos,
- Os pilares em evidência foram demolidos,
- O engenho publicitário foi removido.

Fachada do Cine Canaã quando da visita deste Setor Técnico, em maio de 2014.

- Manutenção da fachada e do volume frontal que ainda se encontram preservados, com reconstituição dos elementos que foram danificados, e reconstrução da parte arruinada dos fundos, contendo esta informação em local visível. O Conselho de Patrimônio Cultural de Frutal possui documentação sobre o Cine Canaã, contendo fotos antigas e planta original, que pode servir de referência para a execução dos serviços. Não se deve demolir a fachada e o volume frontal remanescente, que devem ser revitalizados.

- Manutenção da fachada e do volume frontal que ainda se encontram preservados, com reconstituição dos elementos que foram danificados, e utilização do terreno remanescente dos fundos para outros fins (nova construção, área livre / verde, etc). Deve-se observar, ainda, o que foi dito sobre o entorno do Cine: a avenida, onde o imóvel se encontra implantado, tem predomínio de edifícios com a altura de dois pavimentos - a mesma do edifício em questão. Eventual nova construção nos fundos do terreno deverá obedecer a legislação urbanística, se harmonizar com o entorno imediato e com o trecho remanescente do Cine Canaã.

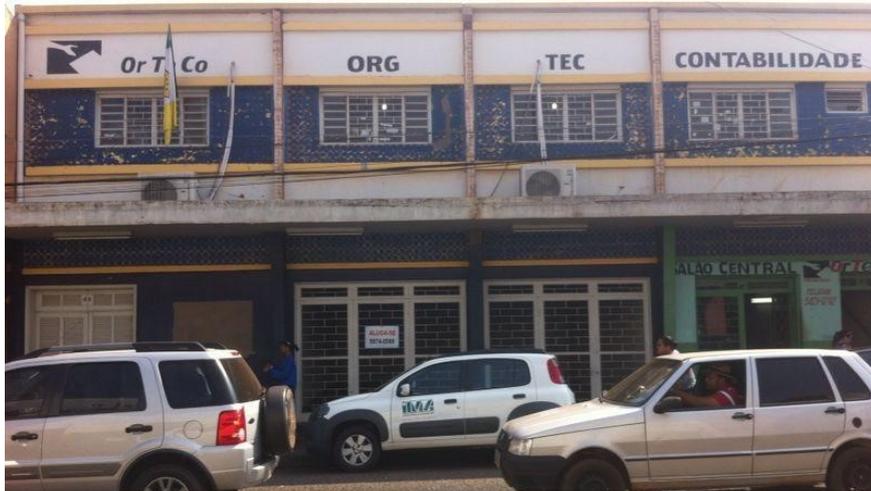
Figura 03 - Fachada do Cine Canaã em setembro de 2014.

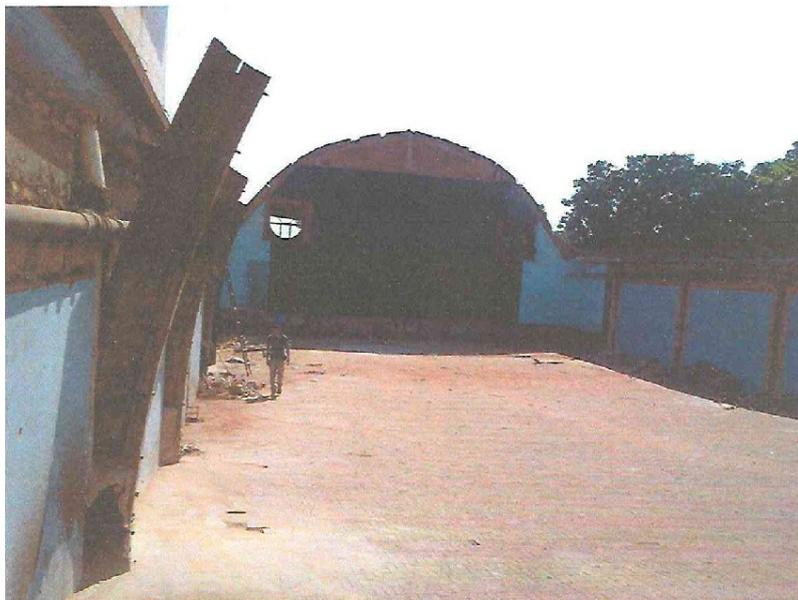
A cobertura em arco da sala de exibições e parte das alvenarias dos fundos foram demolidas no final do ano de 2015 restando, apenas, a parte da frente do prédio<sup>22</sup>.

Figura 04 – Registro da demolição da cobertura em arco da sala de exposições e parte das alvenarias dos fundos.
