NOTA TÉCNICA Nº 65/2020

Ref: IC – 0145.18.002930-1 PAAF – 0024.19.018220-4

1. **Objeto:** Minas Hotel
2. **Município:** Juiz de Fora
3. **Endereço:** Av. Francisco Bernardino, 75/85/94
4. **Proteção existente:** Tombado pelo município.
5. **Objetivo:** Apurar a situação do imóvel e das obras em andamento.
6. **Considerações preliminares:**

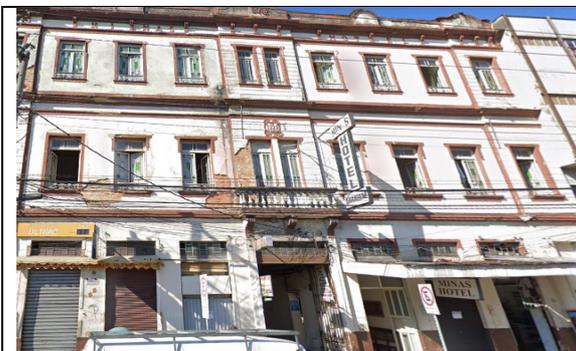
Figura 05 – Fachada do Minas Hotel de dezembro de 2018, retirada do Google Street View.

Analisando as imagens, constatamos que realmente foi realizada intervenção na fachada com substituição do reboco nos trechos deteriorados e realização de nova pintura. Ainda que a intervenção tenha como objetivo de requalificar a fachada e preservar as características originais, ainda assim é necessária a aprovação pelo Conselho Municipal de Preservação do Patrimônio Cultural.

Considerando que estão sendo realizadas intervenções na edificação que não foram previamente aprovadas pelo COMPPAC, recomenda-se que o proprietário seja notificado da necessidade de aprovação de qualquer intervenção, mesmo que seja de pintura e resgate das características originais. Até que as intervenções sejam aprovadas, as obras devem ser paralisadas.

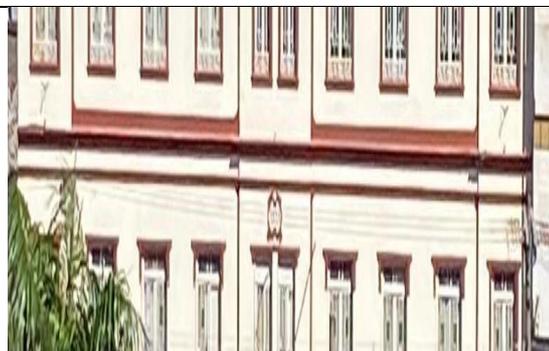
Em 09/06/2020 a arquiteta Angélica da DIPAC nos encaminhou fotografia da fachada do Minas Hotel e informou que conforme demonstrado na imagem, foi realizada pintura da fachada, demonstrando que as obras de intervenção prosseguem, sem a prévia análise e aprovação do DIPAC e COMPPAC.

Figura 06 – Fachada do Minas Hotel. Imagem encaminhada pela arquiteta Angelica da DIPAC em 09/06/2020.
