DOCUMENTO 010/2008

LAUDO DE VISTORIA E CONSTATAÇÃO DE VALOR CULTURAL

Conforme ofício 143/2008, da 1ª Promotoria de Justiça da Comarca de Lagoa da Prata, foi solicitada a realização de vistoria técnica na Casa de Cultura Cel. Carlos Bernardes (casa do Fundador), localizada na Praça Dona Alexandrina, s/n, no município de Lagoa da Prata, com a finalidade de atestar o valor cultural, com base na importância histórica e cultural, verificar o estado de conservação e indicar as medidas emergenciais a serem adotadas para a preservação do aludido bem.

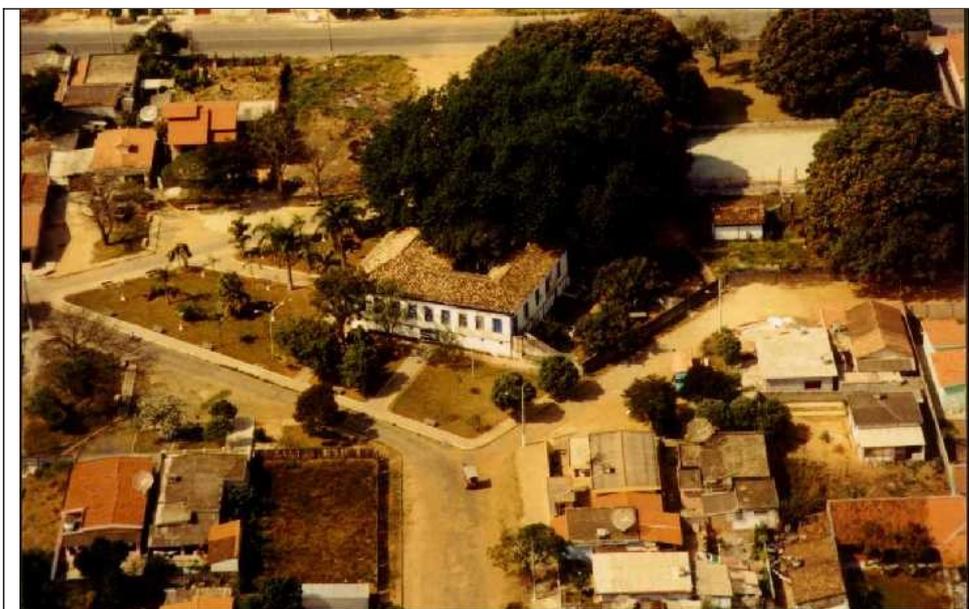
É um imóvel típico da arquitetura rural mineira, com características coloniais, estrutura autônoma de madeira, alvenarias externas de adobe e internas de pau a pique. Possui partido quadrangular, com pátio central e varanda frontal, cobertura em 8 águas com engradamento de madeira e vedação em telhas tipo capa e bica.

Figura 05 – Vista aérea do casarão, onde se pode observar a árvore no pátio interno.

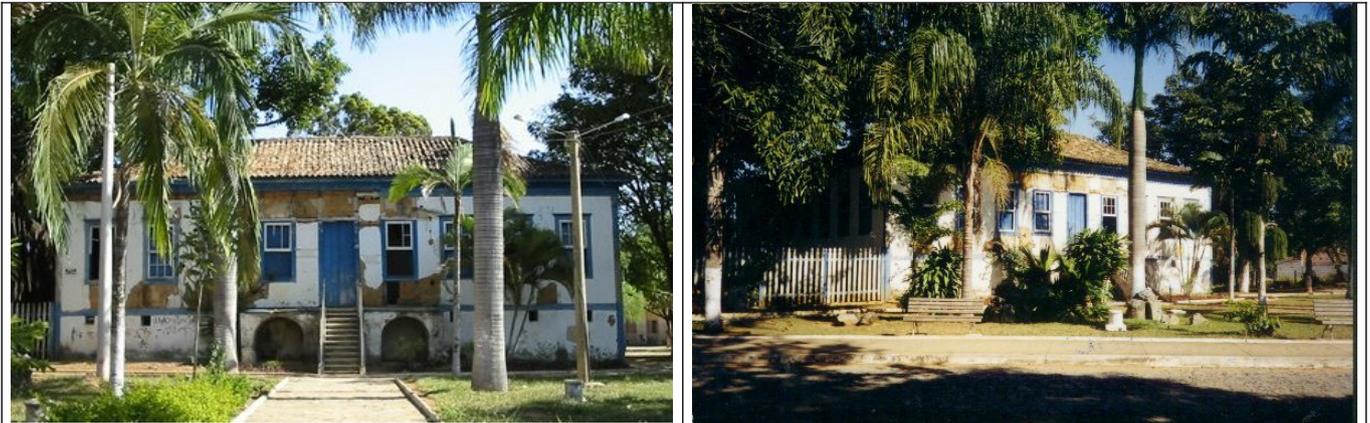
- A estrutura autônoma de madeira encontrava-se em bom estado de conservação, apresentando apenas algumas desarticulações.
- Cobertura - O madeiramento do telhado encontrava-se preservado, notando-se a presença de cupins em algumas peças. O entelhamento encontra-se precário. A cimalha que arremata o beiral apresenta trechos degradados na fachada principal e lateral esquerda, estando preservado nas demais.
- Alvenaria – Arruinamento de algumas paredes internas de pau a pique e abaulamento de outras. As demais paredes de pau a pique encontravam-se preservadas. De acordo com a tabela apresentada, as paredes de adobe encontravam-se em bom estado de conservação, bem como outras paredes de pau a pique. O reboco apresentava-se com perdas, fissuras e remendos, com maior comprometimento no interior da edificação provocado pelas infiltrações. A pintura interna e externa encontrava-se comprometida.

- As pinturas murais artísticas do artista plástico Heleno Nunes, existentes no interior da edificação, encontravam-se parcialmente comprometidas por fissuras e remendos no suporte.
- O piso de tabuado predominante no casarão, estava bastante comprometido, com peças soltas, desgastadas, fissuradas e emendadas. Os barrotes encontravam-se bem conservados, apresentando perdas parciais.
- A varanda frontal encontrava-se arruinada e o piso de ladrilho hidráulico encontrava-se em péssimo estado de conservação.
- Os forros de esteira estavam em péssimo estado de conservação. O forro de gradeado de madeira da cozinha encontrava-se bem conservado.
- As esquadrias encontravam-se em estado regular de conservação, com perda de algumas folhas de guilhotinas e sobrevergas externas, além de desgaste nas madeiras e ausência ou defeitos nas ferragens.

Figuras 06 e 07 – Algumas fotos do casarão, feitas na mesma época da proposta de intervenção e antes das obras de restauração.

Foi apresentado projeto de intervenção, datado de 1999, assinado pela arquiteta Maria Carmem Perilo, que contemplava a manutenção das alvenarias que se encontravam em bom estado de conservação, demolição de outras e acréscimos para adequar ao novo uso proposto. A estrutura de madeira seria mantida e passaria por revisão. O telhado teria substituição de 100 % das telhas, 80 % das ripas, 10 % dos caibros, mantendo o restante das madeiras em bom estado de conservação. O reboco seria recomposto onde necessário e nova pintura seria realizada. Internamente, o piso de madeira seria substituído somente onde estava deteriorado, mantendo o original nas áreas se encontrava em bom estado de conservação. Os forros seriam 100 % substituídos. Foi proposta uma revisão geral das esquadrias com substituição de partes deterioradas, desempenho, calafetação, tamponamento de buracos e recuperação das ferragens. Há outras considerações, que não serão tratadas no presente documento.

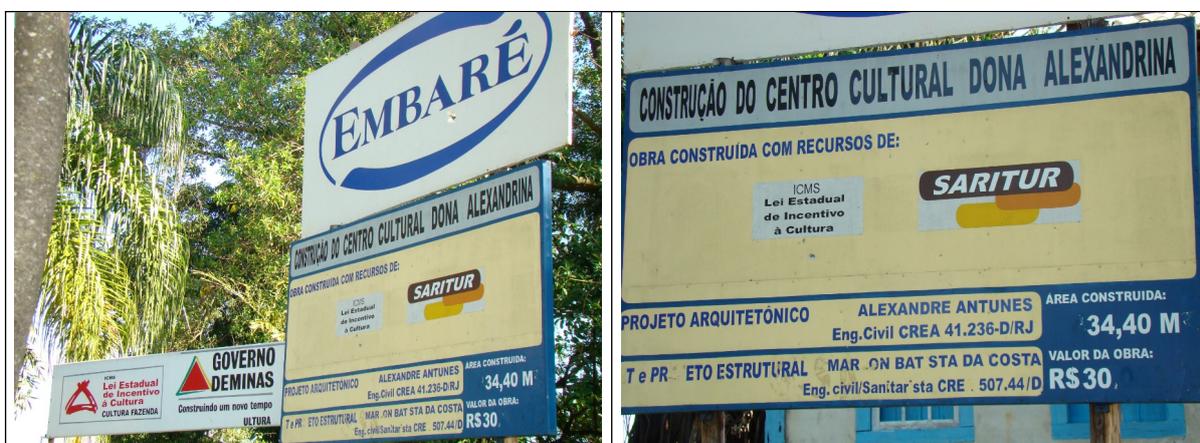
Na data da visita das técnicas do Ministério Público a Lagoa da Prata, em 26/03/2008, o edifício encontrava-se em obras. Na placa de obra, consta o nome do engenheiro civil Alexandre Antunes como responsável pelo projeto arquitetônico, por isto, acredita-se que o projeto em execução é o elaborado por este engenheiro em 2004.

Figura 08 e 09 – Placas de obra existentes no local.

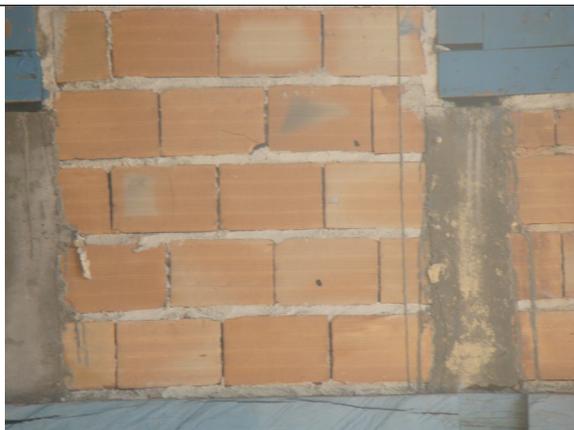
Verificou-se que as paredes externas foram totalmente reconstruídas em blocos de concreto na parte inferior, até aproximadamente 1,20 metros de altura e no restante foram utilizados tijolos cerâmicos furados. Parte da estrutura original de madeira foi aproveitada nos baldrames, madres, esteios e frechais, sendo complementada por estrutura de concreto armado nas proximidades dos enquadramentos das esquadrias.

Figura 10 – Parede de tijolos cerâmicos furados. Avista-se intervenção com pilares em concreto armado, próximo ao enquadramento das esquadrias.

Após a vistoria técnica realizada no imóvel em março de 2008, pode-se verificar que poucos elementos originais foram utilizados na obra, que o RT responsável descreve como “construção do centro cultural Dona Alexandrina”, conforme placa defronte ao imóvel. Parte da estrutura de madeira foi reaproveitada, sendo complementada por estrutura de concreto armado. Apenas parte do enquadramento e peças das esquadrias foram reaproveitados, sendo todo o restante da obra executado com materiais contemporâneos. Após análise aos projetos, documentos e fotografias disponibilizados pela FUTURA e dos documentos enviados pelo município de Lagoa da Prata ao Iepha no exercício 2006, foi verificada a existência de outros elementos originais ainda existentes, que não foram utilizados na obra, como por exemplo, os tijolos de abobe da alvenaria externa.

Sugere-se que seja esclarecido o motivo da não utilização do material original, existente até em 2006, na obra do casarão, e qual a destinação dada a este material.

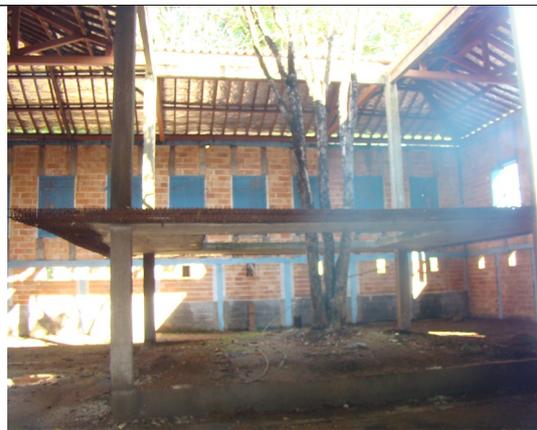
Não há nenhuma parede interna. O piso de madeira sobre barrotes também não existe mais. Foi executada laje de piso em concreto armado, sustentada por quatro pilares de concreto, em torno da árvore do jardim interno.

Figura 11 – Vista do interior do edifício, onde não há paredes divisórias e piso. Avista-se a laje de concreto armado, sustentada por pilares no centro da edificação.

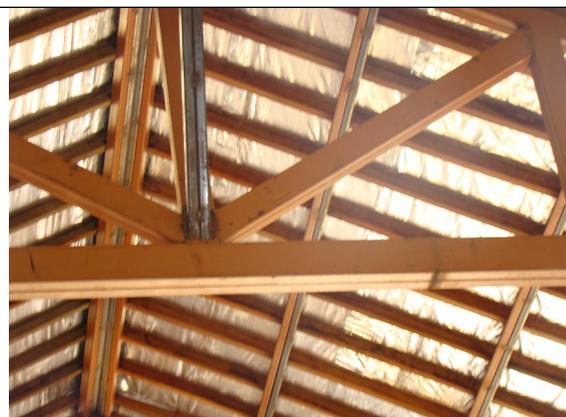
Em toda a cobertura foram utilizados materiais contemporâneos. A estrutura é metálica, as telhas são cerâmicas e há manta termo acústica impermeabilizante entre a estrutura e as telhas.

Figura 12 – Detalhe da cobertura, com estrutura metálica e manta entre as telhas e estrutura.

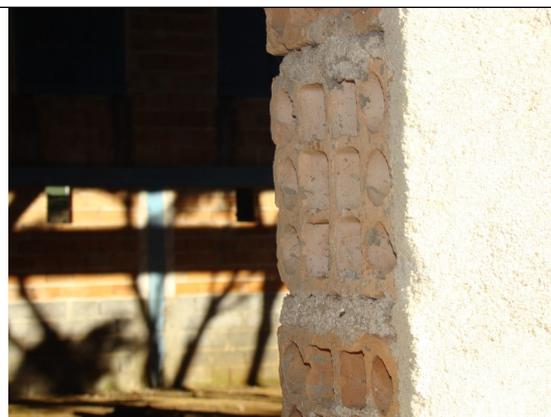
Algumas esquadrias são originais e outras foram executadas seguindo os modelos antigos. As paredes externas foram rebocadas com argamassa comum e ainda não receberam acabamento. Internamente, ainda se encontram em tijolos, sem emboço e reboco.

Figura 13 – Detalhe da parede em tijolo furado.

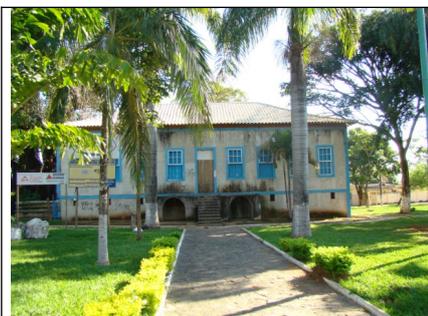
Figura 14 – Fachada frontal

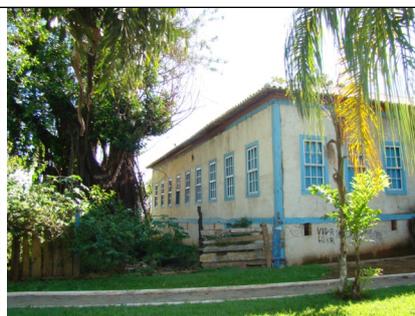
Figura 15 – Fachada lateral esquerda

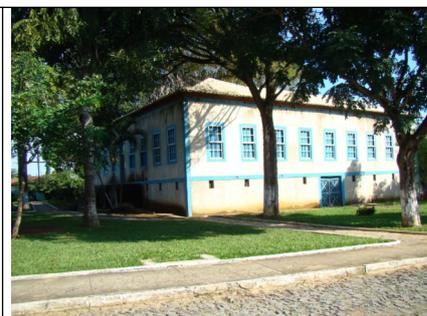
Figura 16 – Fachada lateral direita

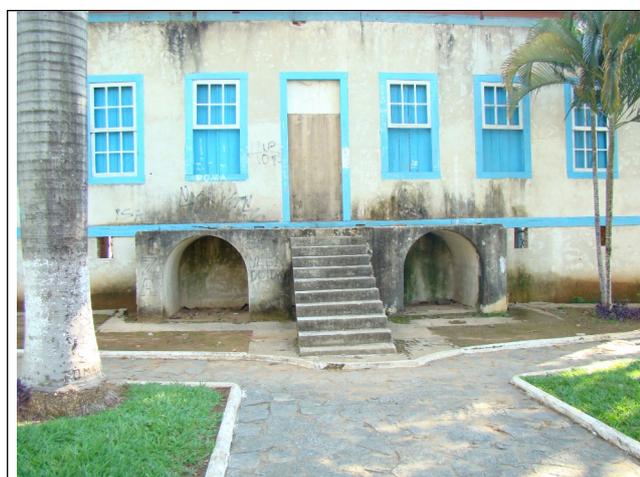
duas arcadas, entre as quais encaixa-se a escada de acesso à edificação. As arcadas e a estrutura do piso da varanda ainda se encontram preservadas.

Figura 17 – Detalhe dos arcos da fachada principal, sobre os quais se localizava a varanda.

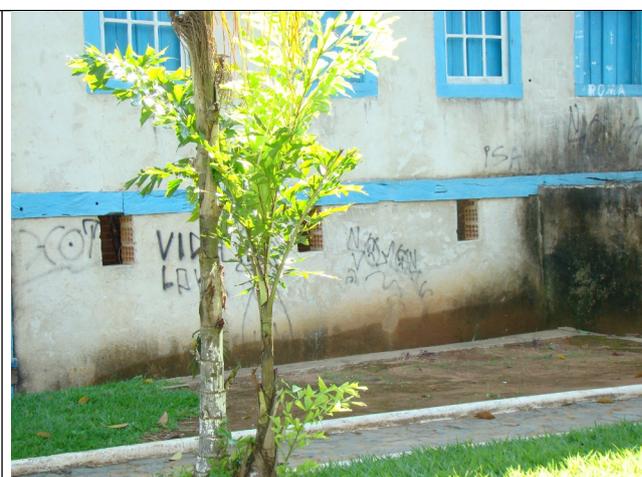
Ergue-se em um único pavimento, com porão alteado. O paramento do porão é vazado por pequenas aberturas, protegidas por gradeado de ferro. Há nas fachadas laterais e posterior, portões largos de folhas de régua de madeira.

Figura 18 - Detalhe das aberturas do porão, ainda sem as grades.
