Promotoria Estadual de Defesa do Patrimônio Cultural e Turístico

LAUDO DE VISTORIA nº 13/2011

2.1 – Rua Miranda Manso 162

2.2 – Rua Melo Viana 95

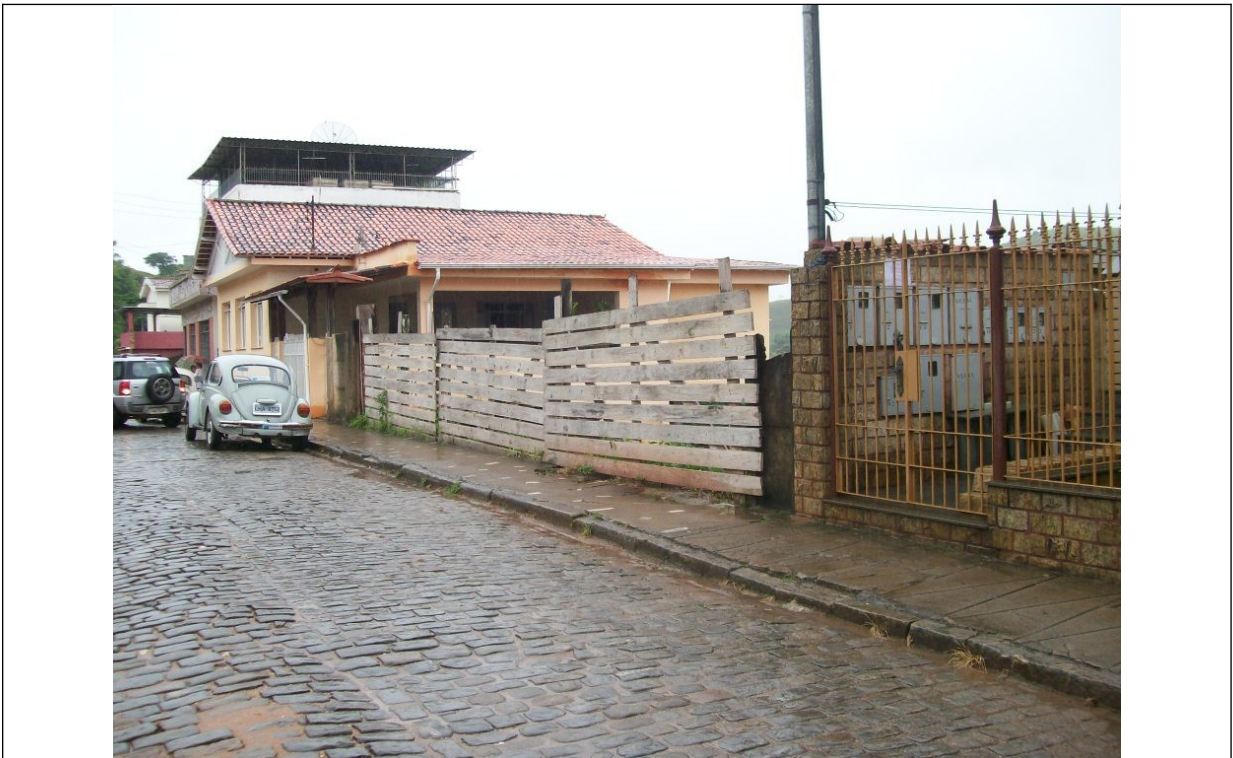
Em visita ao local, foi verificado que ainda não foi iniciada a construção, estando o lote vago. O terreno é em declive e encontra-se fechado por tapume de réguas de madeira.

Figura 01 – Lote em questão.

- Para a edificação da Rua Miranda Manso 162, é necessário que o projeto respeite a altimetria máxima prevista no Plano Diretor, ou seja, dois pavimentos. Além disso, deverá haver prévia anuência do Conselho Municipal de Patrimônio Cultural, por estar inserida em área classificada como de interesse cultural.

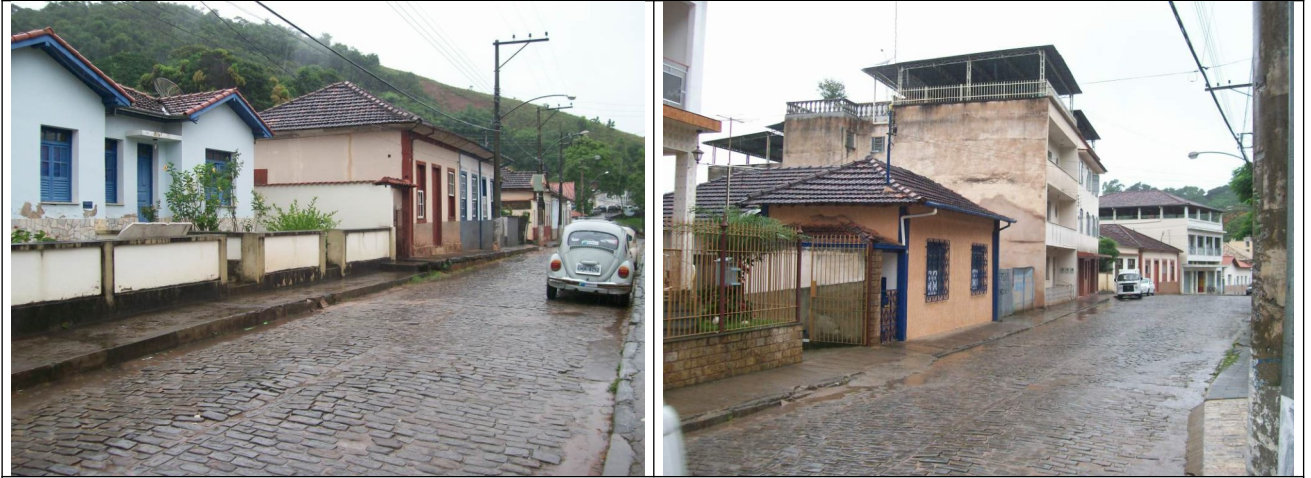
A vizinhança do local é composta por casas térreas em sua maioria e poucos exemplares com dois ou mais pavimentos.

Figuras 02 e 03 – Vizinhança existente.

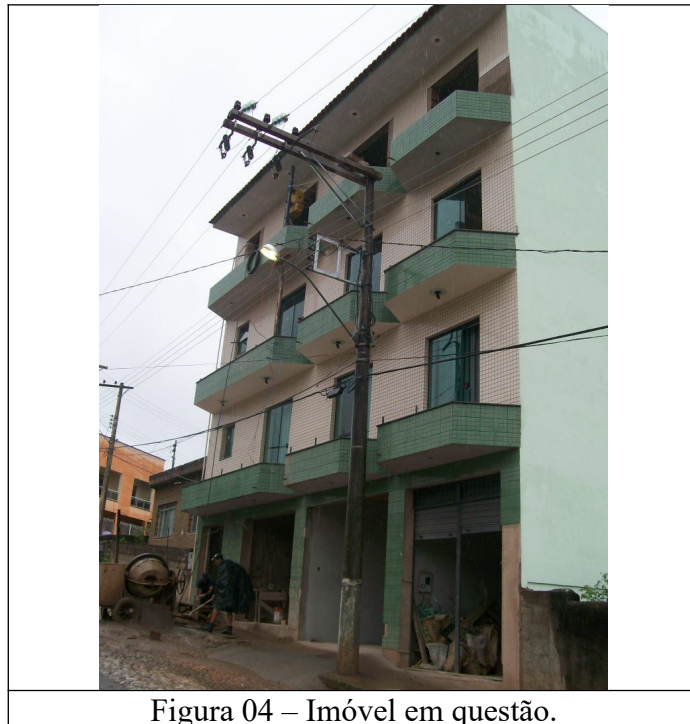
Em visita ao local, foi verificado que as obras encontram-se em fase final de acabamento. Trata-se de edificação de 4 (quatro) pavimentos, implantada sem afastamentos frontal e laterais.

Encontra-se no entorno imediato da Estação Ferroviária, tombada pelo município, causando dano à ambiência do bem.

Figura 04 – Imóvel em questão.

- Para a obra da rua Melo Viana 95, deve-se verificar se a mesma realmente ocorreu sem autorização da prefeitura local. O mesmo deverá ocorrer com as obras em andamento na vizinhança. Deverá haver uma fiscalização mais efetiva para evitar a ocorrência de obras e demolições clandestinas, sendo necessário, para isto, a contratação de fiscais, devendo ser tomadas as medidas previstas na legislação municipal quando da ocorrência de obras sem autorização.

- O Crea deverá ser acionado para verificar a regularidade da obra.

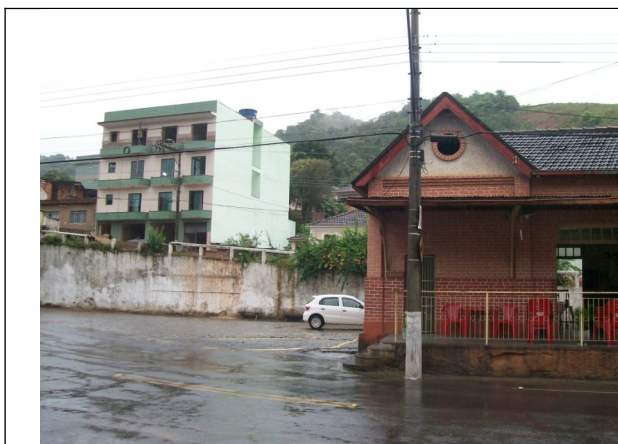
Figura 05 – Edificação em questão vista a partir da Estação Ferroviária

- Sugere-se a complementação do Dossiê de Tombamento da Estação Ferroviária que deve prever a demarcação da área tombada e do perímetro de entorno de tombamento, sendo traçadas as respectivas diretrizes de intervenção, buscando evitar descaracterizações como a verticalização já ocorrida no entorno.

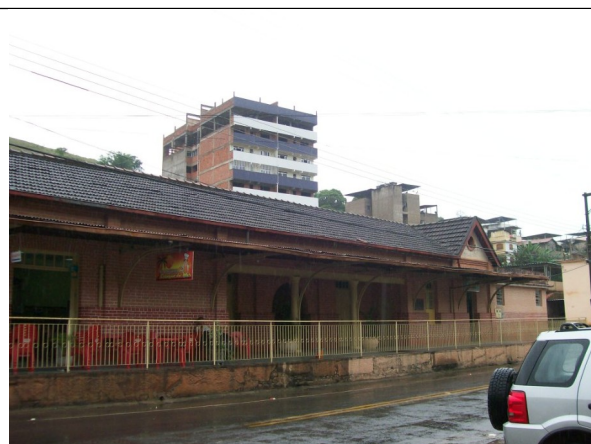
A vizinhança do local é heterogênea e há outras edificações do mesmo estilo nas proximidades, o que aumenta o impacto causado.

Figura 06 – Edificação na vizinhança que também causa impacto ao bem tombado.
