MINISTÉRIO PÚBLICO DO ESTADO DE MINAS GERAIS
Promotoria Estadual de Defesa do Patrimônio Cultural e Turístico

NOTA TÉCNICA nº 26/2009

Objetivo: Analisar a solicitação encaminhada pela Prefeitura de Matias Barbosa referente ao acidente que ocorreu no dia 23 de setembro de 2009 que danificou a baliza de proteção no adro da Capela do Rosário.

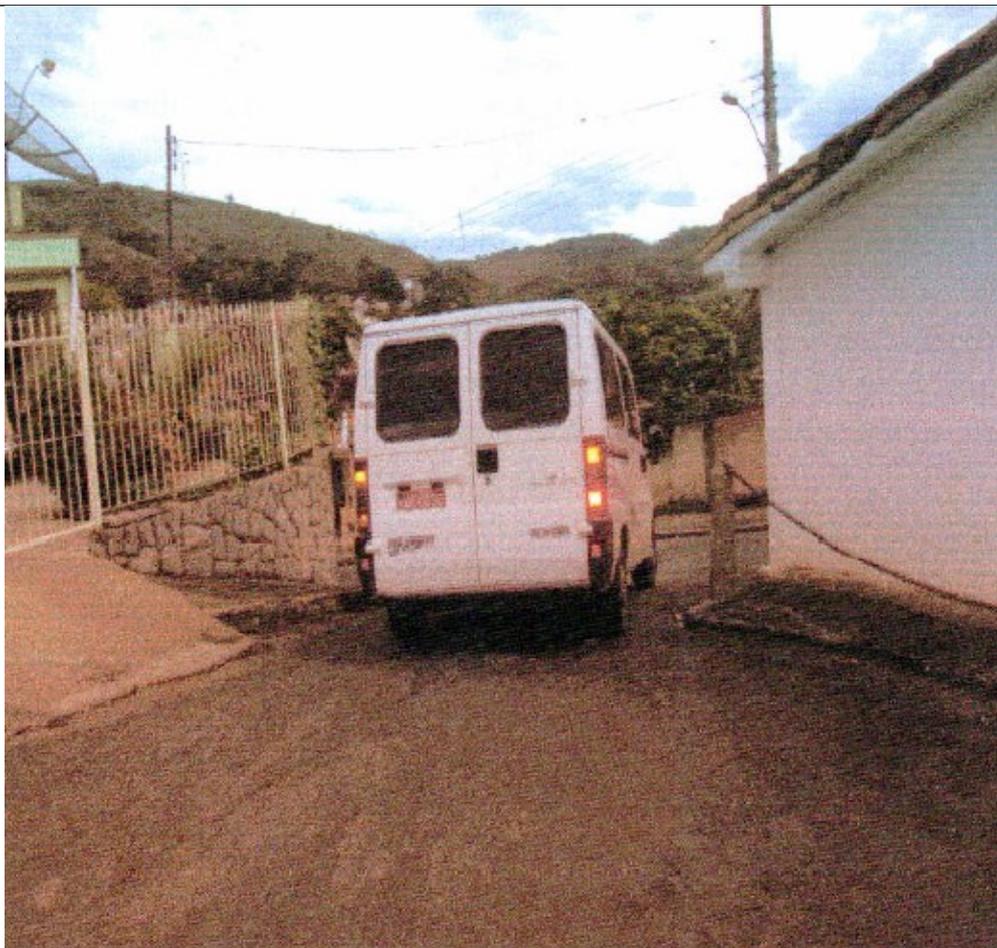
Em relação ao acidente ocorrido no dia 23 de setembro de 2009 que danificou a baliza de proteção no adro da Capela do Rosário, verificamos que nos fundos da capela do lado direito, conforme fotografia abaixo, a rua é estreita, sendo prejudicial à capela. Ressalta-se que o tráfego de veículos pesados no entorno do bem, além do acidente ocorrido, causa movimentos vibratórios que podem ocasionar lesões (trincas e fissuras na alvenaria).

Foto 02. Foto enviada pela Prefeitura de Matias Barbosa para a Promotoria Estadual. Foto referente ao resultado do acidente ocorrido no dia 23 de setembro de 2009 que danificou a baliza de proteção no adro da Capela do Rosário.

De acordo com o Diretor do Departamento de Cultura, Turismo, Desporto e Lazer, Ricardo Sartine Fernandes de Oliveira, a referida passagem é pouco utilizada e devido à falta de sinalização que proíba o trânsito de veículos pesados, acarretou o referido acidente. Sugerimos que seja feita uma análise da referida passagem para que seja sinalizada somente para uso local.

Alem disso, sugere-se que o tráfego de veículos pesados seja proibido no entorno da capela, implantando sinalização de advertência e educativa necessárias. Estes veículos deverão transitar por um caminho alternativo, a ser definido pelo poder público municipal. Fazer uma análise se há possibilidade da via ser utilizada como acesso restrito aos moradores do local.

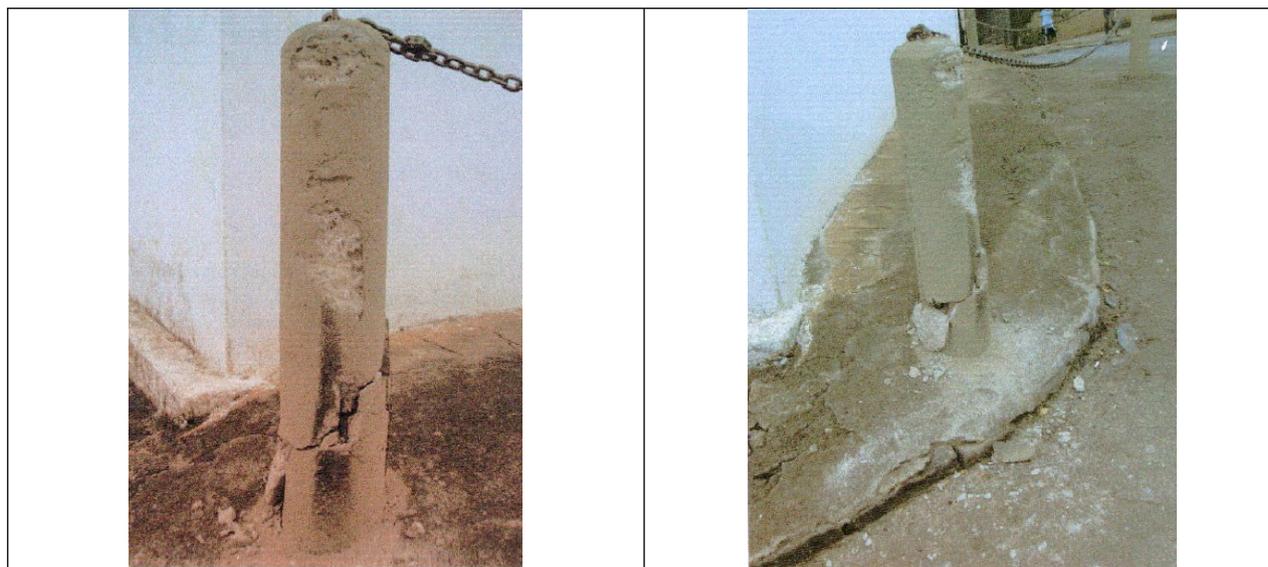
Fotos 03 e 04. Fotos enviadas pela Prefeitura de Matias Barbosa para a Promotoria Estadual. Fotos referentes ao resultado do acidente ocorrido no dia 23 de setembro de 2009 que danificou a baliza de proteção no adro da Capela do Rosário.
