## LAUDO TÉCNICO N ° 18/ 2018

**PAAF n° 0024.17.009617-6**  
**Inquérito Civil n° 0470.11.000021-8**

- 1. Objeto:** Imóvel localizado no Centro Histórico de Paracatu
- 2. Endereço:** Rua Américo Macedo, 93
- 3. Proprietário:** Humberto Euler da Silva Neiva
- 4. Município:** Paracatu – MG.
- 5. Proteção existente:** Inventariada, inserida no núcleo histórico de Paracatu e no perímetro de tombamento federal do Núcleo Histórico de Paracatu.
- 6. Objetivo:** Análise da regularidade das obras executadas no imóvel
- 7. Considerações Preliminares:**

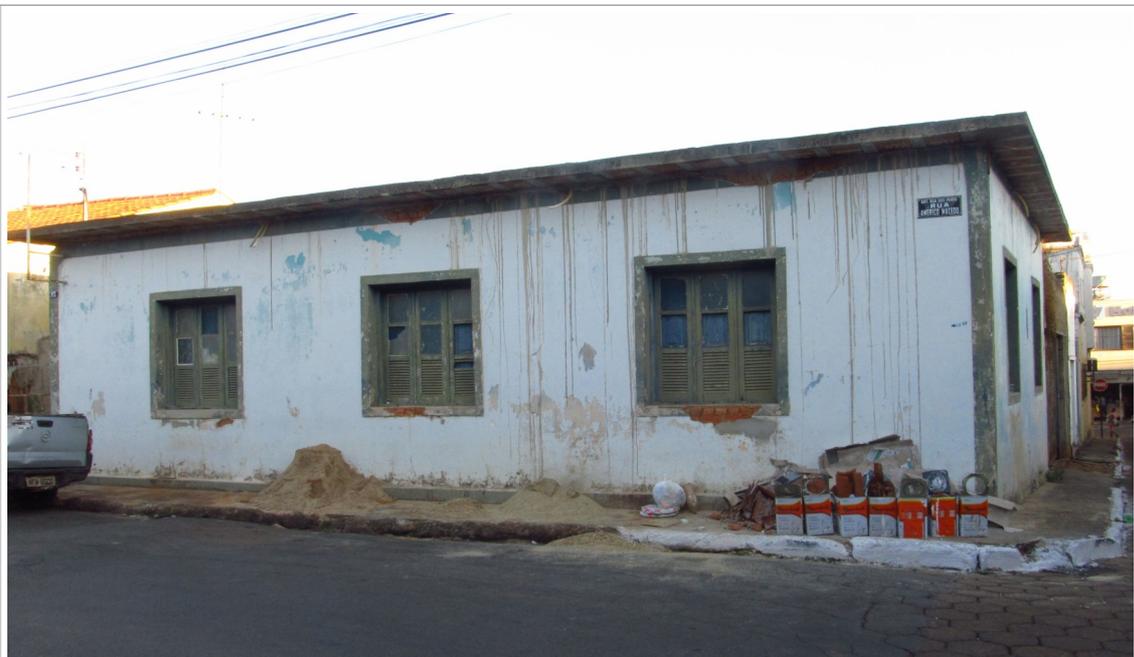
Na data da vistoria realizada por este Setor Técnico entre os dias 07 e 09 de junho de 2017, constatamos que o imóvel encontrava-se em obras e sem cobertura, mas com a laje pré-fabricada já instalada. Não tivemos acesso ao interior do imóvel.

Figura 01 – Fachada da edificação em junho de 2017.
