LAUDO TÉCNICO N ° 30/ 2018

1.Objeto: Imóvel residencial.

2.Endereço: Rua Seabra, n° 183

6.Objetivo: Demolição e restauração do imóvel

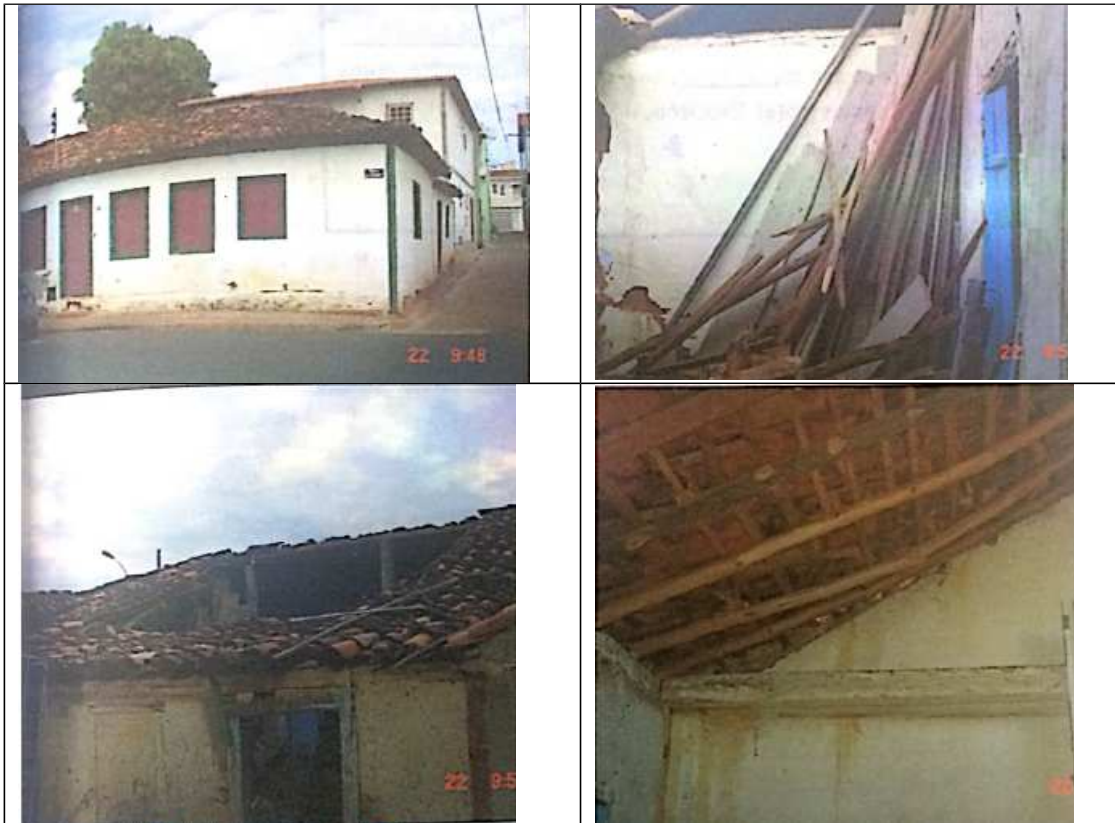
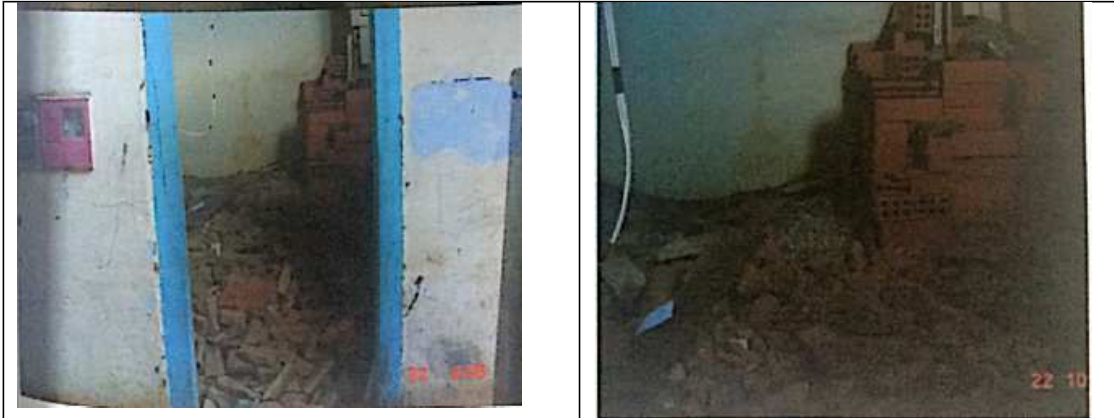
Em 25 de fevereiro de 2011, a Polícia Militar do Meio Ambiente encaminhou ofício³ a Promotoria local, em resposta à solicitação de fiscalização⁴, com Boletim de Ocorrência⁵ anexo. De acordo com o documento, foi realizada fiscalização em 23/02/2011, que verificou que a edificação em análise se encontrava em estado precário, tendo parte do telhado caído e as alvenarias marcadas por trincas. Verificou ainda que a edificação estava sendo utilizada para armazenar materiais de construção, utilizados na obra que estava sendo realizada nos fundos da casa. De acordo com o relatório da ocorrência, o proprietário afirmou haver duas testemunhas presentes na ocasião do desabamento do telhado, e foi apresentado por este na ocasião, projeto da obra aprovado pela prefeitura e anotação de responsabilidade técnica. Anexo ao boletim foram encaminhadas também imagens do estado que a edificação e a obra em ocorrência no terreno se encontravam.

Figuras 1 a 6 – Imagens constantes do Boletim de Ocorrência lavrado pela Polícia Militar do Meio Ambiente em 25/02/2011.

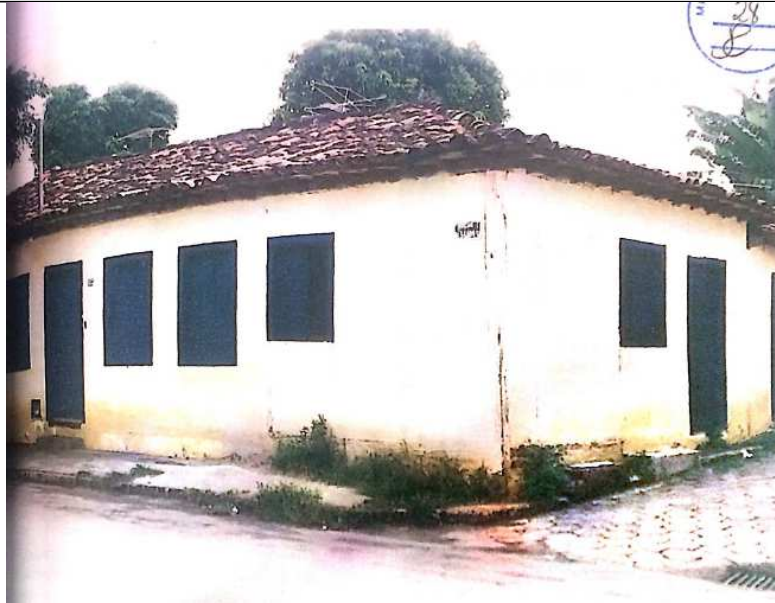
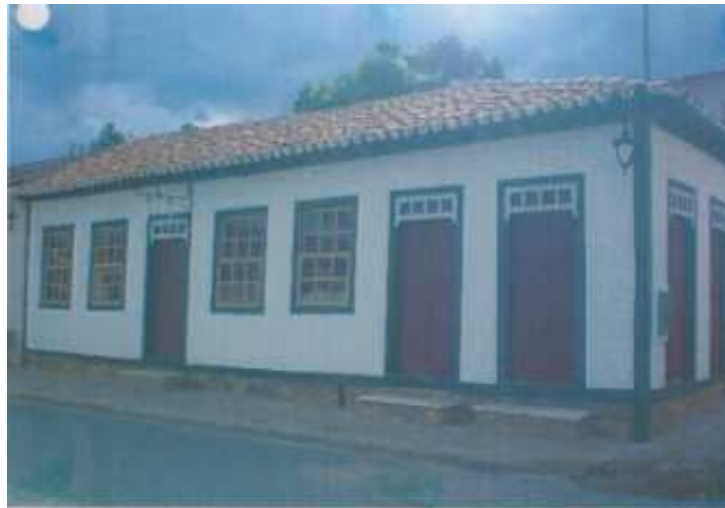
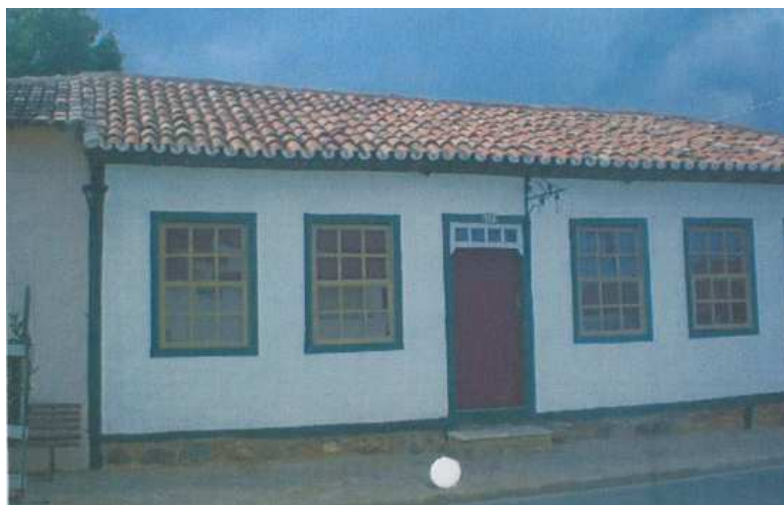
Anexo ao ofício acima referido foi encaminhado o Laudo Técnico⁷, datado de 22/11/11, informando que o proprietário realizou serviços emergenciais para restauração conforme o projeto apresentado. Teria sido realizada a restauração do telhado, das fachadas frontal e lateral, piso e forro, sem que o imóvel fosse descaracterizado. Segundo o laudo, o imóvel se encontrava em fase final de restauração.

Figuras 7 a 9 – Imagens do Laudo Técnico do COMPHAP

Na data da vistoria realizada por este setor técnico, verificou-se que a edificação da Rua Dr. Seabra, nº 183, correspondia às imagens inseridas no Laudo Técnico elaborado pelo COMPHAP em 22 de novembro de 2011.

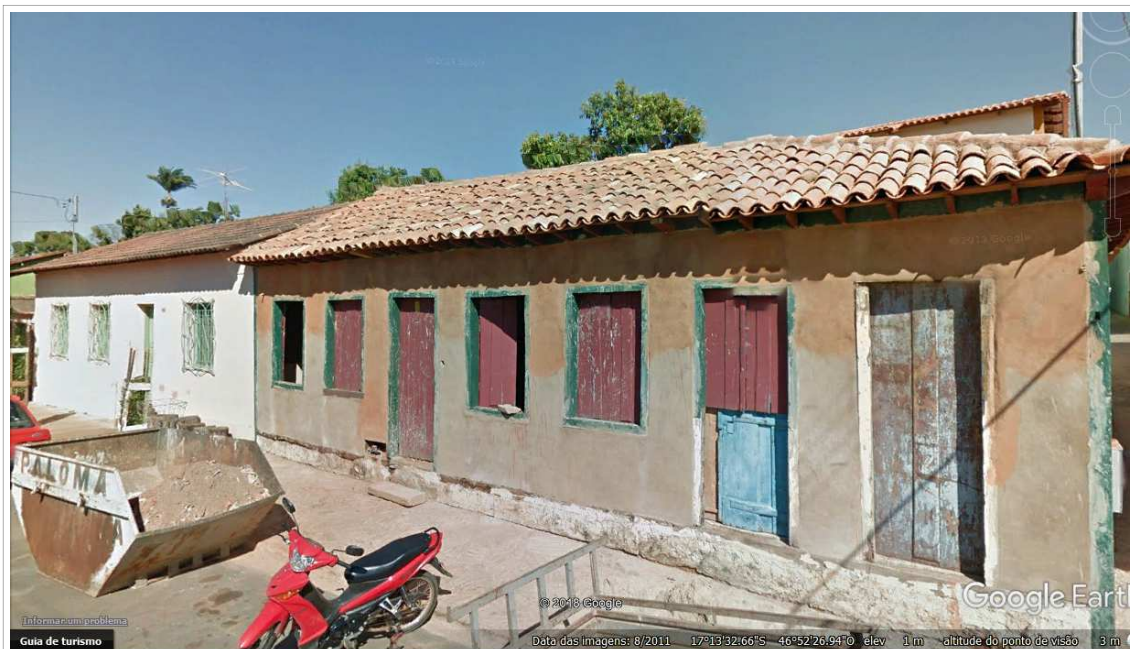
Tendo como base o Boletim de Ocorrência lavrado em 25 de fevereiro de 2011, verifica-se que a edificação passou por alterações nos vãos de sua fachada frontal e lateral. Imagem coletada no GOOGLEEARTH, datada de agosto de 2011, evidencia que o imóvel estava em obras e que a configuração da sua fachada já havia sido modificada.

Figura 10- Imóvel da Rua Dr. Seabra, nº 183, em Paracatu. Fonte: GOOGLEEARTH, 2017. Data da imagem: 08/2011.

Verificou-se que o projeto de restauração do imóvel foi apresentado ao COMPHAP que deliberou pela sua aprovação em 26 de maio de 2011. No entanto, como IPHAN já havia iniciado os trabalhos para o tombamento federal do Núcleo Histórico de Paracatu, sugere-se que seja oficiado ao órgão para que se manifeste quanto à regularidade das intervenções realizadas no imóvel.
