LAUDO TÉCNICO N ° 27/ 2018

1.Objeto: Imóvel residencial.

2.Endereço: Rua Goiás, 207

6.Objetivo: Análise das obras de reforma realizadas no imóvel.

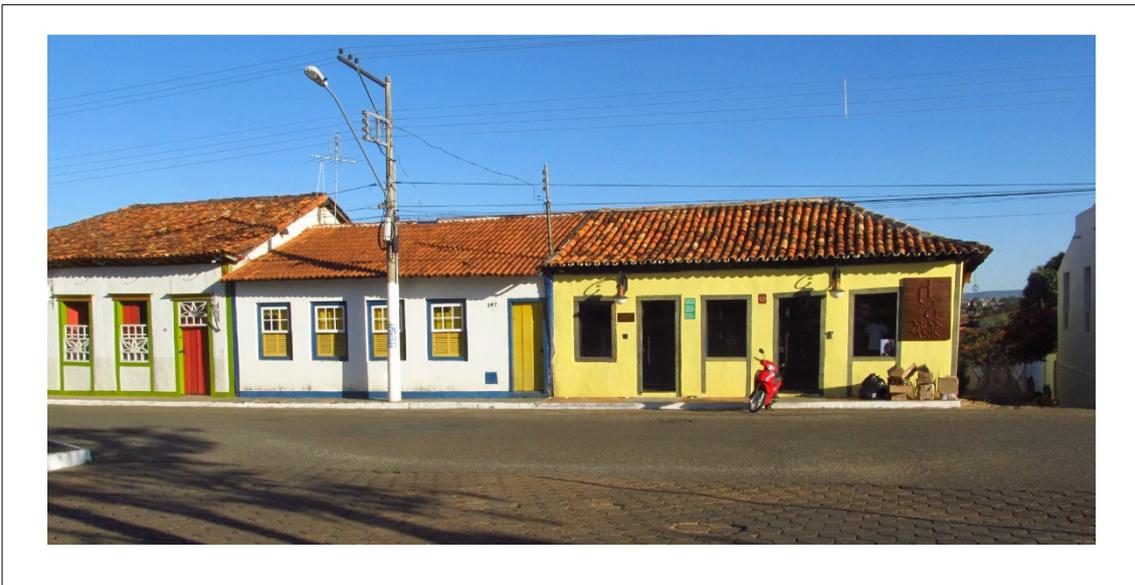
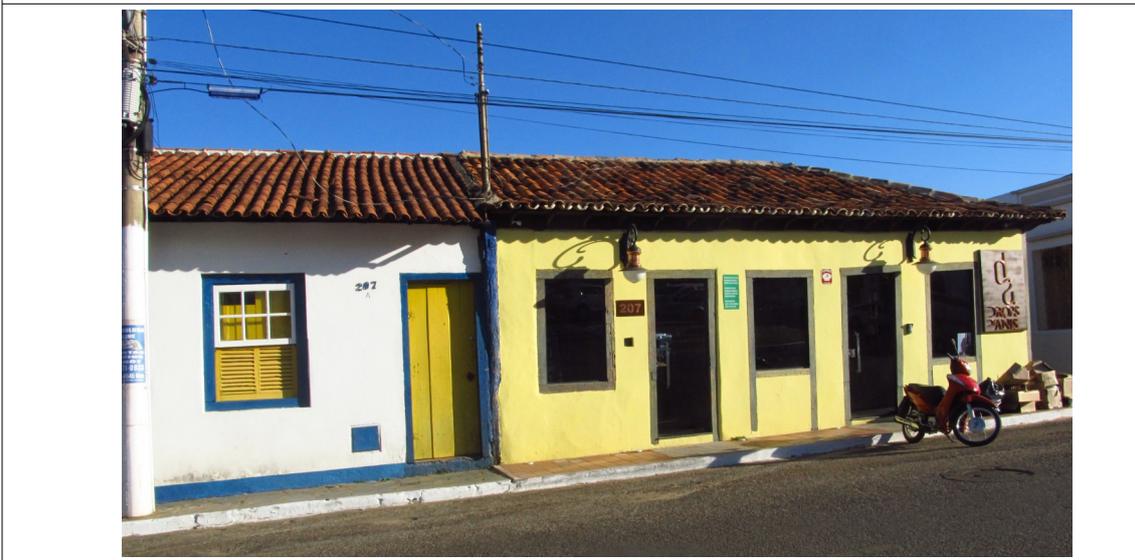
Na data da vistoria, realizada pelo setor técnico desta Coordenadoria, verificou-se a existência na Rua Goiás dos imóveis nº 207 e 207 A. No imóvel amarelo (nº 207) funciona um estabelecimento comercial e o imóvel pintado de branco, com vãos amarelos, emolduradas de azul (nº 207 A), ao que tudo indica, trata-se de uma residência. Aparentemente, os imóveis apresentam bom estado de conservação.

Figuras 1 e 2- Imóveis da Rua Goiás, nº 207. Fotos da vistoria realizada pelo setor técnico desta coordenadoria.

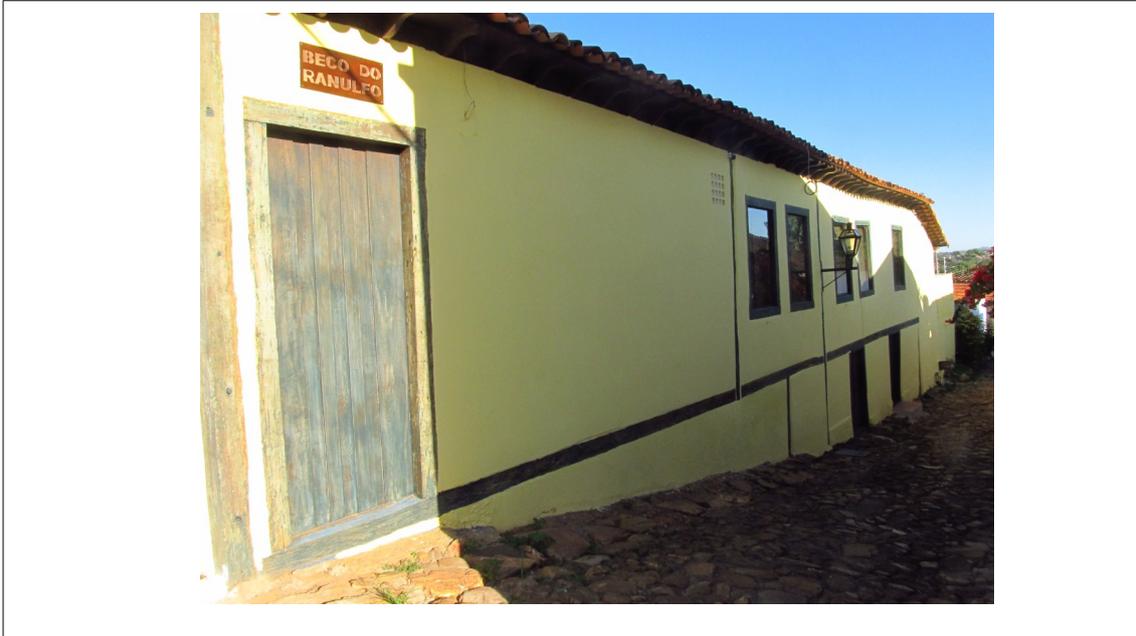
É importante ressaltar que o imóvel nº 207 está implantado em um terreno de esquina com o Beco do Ranulfo e nele foram instaladas esquadrias de vidro na fachada frontal e lateral.

Figura 3- Lateral do imóvel da Rua Goiás, nº 207. Fotos da vistoria realizada pelo setor técnico desta coordenadoria.

Não constam dos autos do procedimento preparatório informações sobre a substituição das esquadrias em madeira por vidro. Ao contrário, o ofício nº 120/2011 da Secretaria de Obras de Paracatu, relaciona como um dos serviços necessários para a conclusão da obra a “restauração e pintura das esquadrias de madeira”. Portanto, não se sabe se houve autorização do COMPHAP e do IPHAN para substituição das esquadrias, nem qual foi a destinação das peças de madeira retiradas do imóvel.

- Secretaria de Obras de Paracatu para que informe quais foram os serviços efetivamente realizados no imóvel pela Prefeitura Municipal e apresente o laudo de entrega da obra;
- Conselho Municipal de Patrimônio Histórico e Artístico de Paracatu- COMPHAP para que informe sobre a autorização para as intervenções realizadas no imóvel, incluindo a substituição das esquadrias em madeira por vidro;
- IPHAN para que se manifeste quanto à regularidade das intervenções realizadas no imóvel.

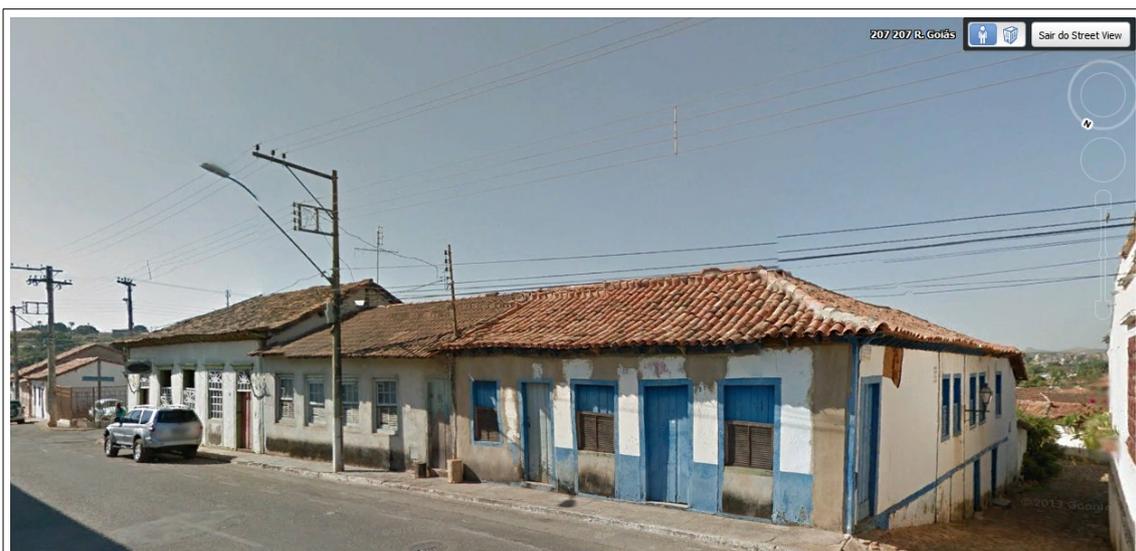
Estabelecendo uma análise comparativa da foto da vistoria realizada em junho de 2017 com uma imagem coletada no GOOGLEEARTH, datada de 09/2011, verificou-se que o imóvel da Rua Goiás nº 207 passou por intervenções descaracterizantes.

Figura 4- Imóvel da Rua Goiás, nº 207, em Paracatu. Fonte: GOOGLEEARTH, 2017. Data da imagem: 09/2011
