## LAUDO TÉCNICO N ° 20/2020

**Ref: PAAF nº 0024.17.003551-3 Inquérito Civil nº 0470.07.000025-7**

- 1. Objeto:** Edificações residenciais.
- 2. Endereço:** Rua Dr. Seabra, nº 249/ 251.
- 3. Proprietário:** Honório Lopes Santana Neto e Maria do Carmo Santos Santana(nº 249) e Juarez da Silva Pereira (nº 251).
- 4. Município:** Paracatu – MG.
- 5. Proteção existente:** Protegidas pelo Decreto Municipal nº 2465/98, inseridas na ZNH 1 e no perímetro de tombamento federal do Núcleo Histórico de Paracatu.
- 6. Objetivo:** Análise do estado de conservação e medidas necessárias para a preservação dos imóveis.
- 7. Contextualização:**

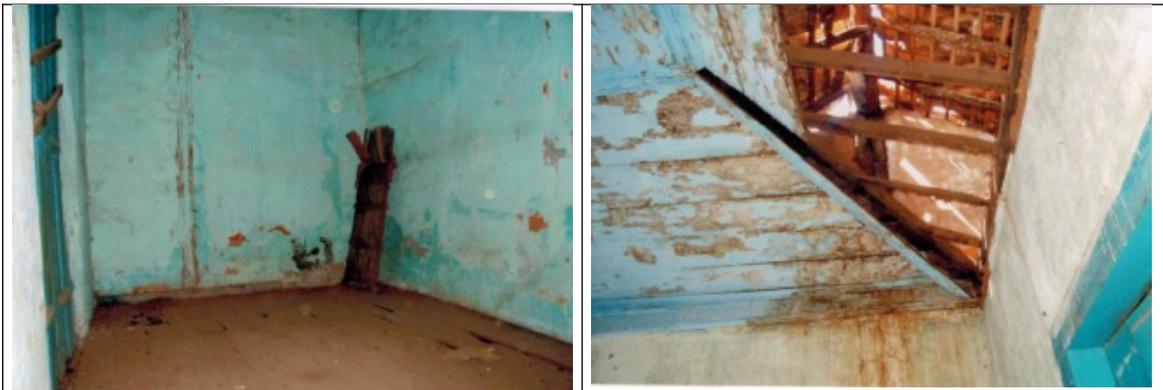
Em 21 de setembro de 2007, a sra. Maria do Carmo Santos Santana encaminhou à 2ª Promotoria de Justiça de Paracatu várias fotografias, evidenciando o mau estado de conservação de seu imóvel.

Figuras 1 e 2- Imagens internas do imóvel da Rua Dr. Seabra, nº 249. Fotos constantes dos autos.

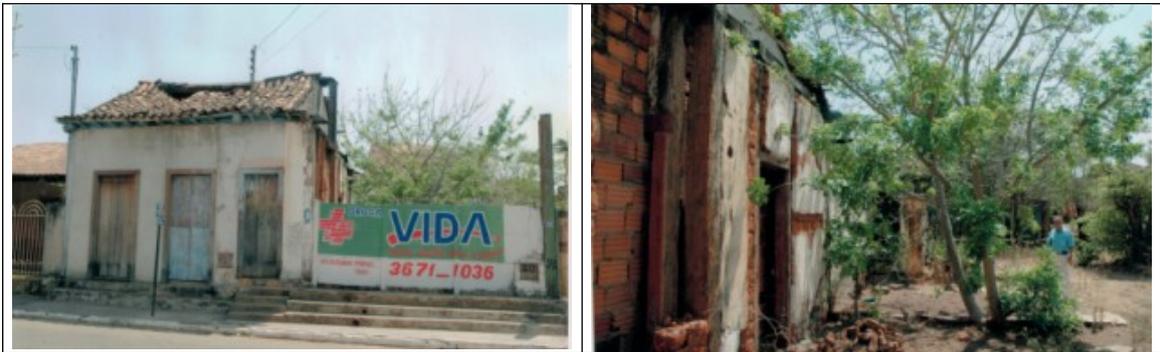
No dia 06 de agosto de 2007, foi colhido termo de declaração do sr. Juarez da Silva Pereira, que declarou ser co-proprietário do imóvel da Rua Dr. Seabra, nº 251, sendo seu irmão Expedito da Silva Pereira o outro co-proprietário. Eles teriam adquirido o imóvel no ano 2000 de Maria Francisca de Melo Franco Pimentel Barbosa. Na época da aquisição, o imóvel só tinha as paredes da frente, pois o restante já tinha caído há muitos anos. O declarante afirmou que foi vereador de 1996 a 2004 e não tinha ciência de que o imóvel era protegido. Segundo o declarante, em maio de 2001 havia notificado o COMPHAP sobre o risco de desmoronamento da parede do imóvel, mas não obteve resposta. Em dezembro de 2001, em razão das chuvas, a parede restante da edificação desabou. Afirmou também que nunca retirou madeiramento ou partes do imóvel, pois isto já tinha sido feito quando comprou a edificação. Afirmou ainda que construiu um muro a fim de evitar invasões e que as árvores que estavam no local comprovavam que não havia nenhuma construção há, pelo menos, cinco anos. Apresentou fotografias do imóvel em questão.

Figuras 3 e 4- Imóvel da Rua Dr. Seabra, nº 249 e lote do imóvel nº 251. Fotos constantes dos autos.

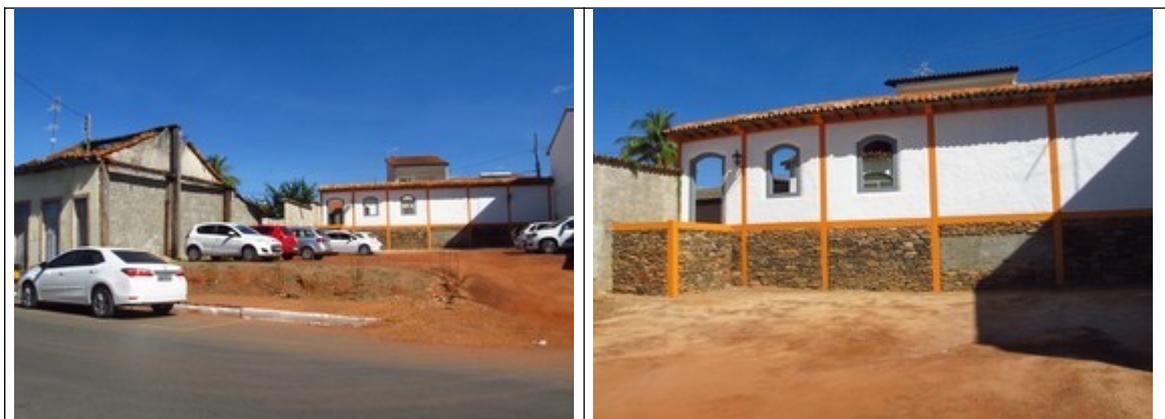
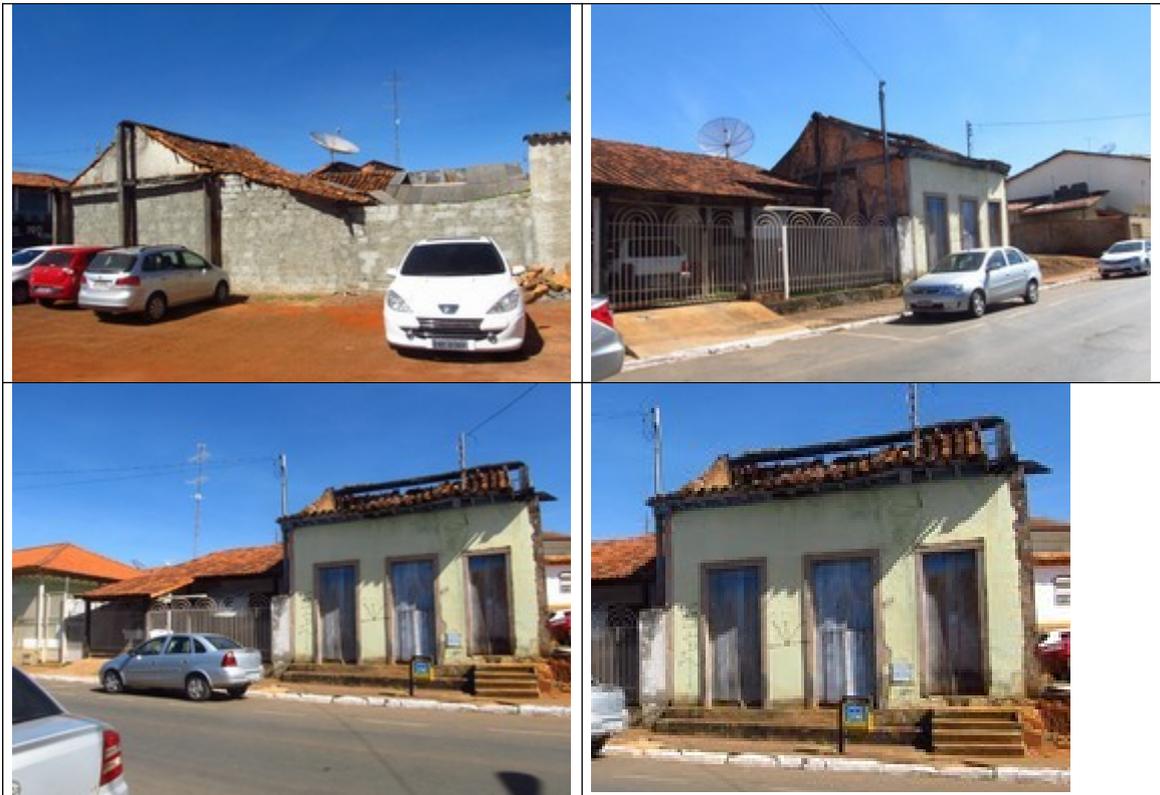
Na data da vistoria, realizada em junho de 2017, verificou-se que somente o imóvel nº 249 encontrava-se preservado no local. A edificação possui características coloniais, em pavimento único, implantada no alinhamento da via pública. A fachada frontal apresentava três vãos de portas com vergas retas e a cobertura encontrava-se em processo de arruinamento.

Constatamos que a edificação nº 251 havia sido totalmente demolida e o terreno resultante da demolição era utilizado como estacionamento de veículos. Verificou-se, nos fundos do terreno, a construção de um muro “decorativo”, simulando a fachada de um imóvel, voltado para a Travessa Amélia Chaves.

Figuras 5, 6, 7, 8, 9 e 10- Imóveis da Rua Dr. Seabra, nº 249/251. Fotos da vistoria realizada em junho de 2017.

1. Verificar junto ao Iphan se foi analisado e aprovado o projeto que se encontra em andamento. Em caso positivo, se a obra em andamento, respeita o projeto aprovado.
2. Que seja verificado junto ao COMPHAP se a obra em execução respeita o projeto aprovado.
3. Que seja verificado junto ao COMPHAP se o projeto aprovado respeita o artigo 33 da Lei 1517/85, que estabelece que em caso de demolição, deterioração, incêndio ou qualquer outro evento que acarrete a perda de edificação histórica,

4. Apesar dos imóveis n<sup>os</sup> 249 e 251 serem de proprietários diferentes, a restauração deverá considerar as duas propriedades e, externamente, a edificação deverá receber tratamento único, com uniformidade da fachada e cobertura, no que se refere aos acabamentos, tonalidade de pintura e continuidade dos planos de cobertura.
5. Conforme descreve o artigo 18 da Lei Municipal 1517/87, a demolição total ou parcial das edificações de valor histórico é vedada. Desta forma, deverão ser preservados e recuperados os elementos originais ainda presentes na edificação de número 249, com realização de reforços estruturais, caso necessário.

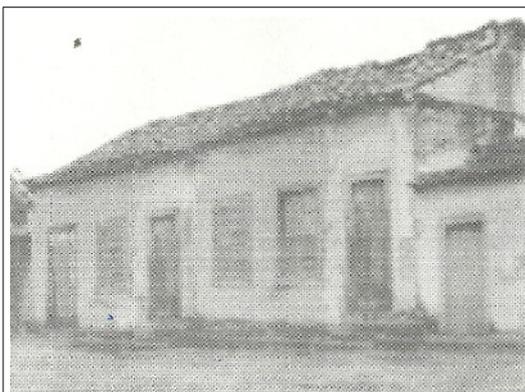
Comparando a imagem da edificação original com a que se encontra em obras, verificamos houve respeito ao ritmo e formato dos vãos das janelas, entretanto, originalmente a verga da porta lateral era reta e hoje apresenta-se em arco abatido.

Figura 11 - Imagem antiga da edificação,

integrante do Laudo nº 41/2015 COMPHAP.

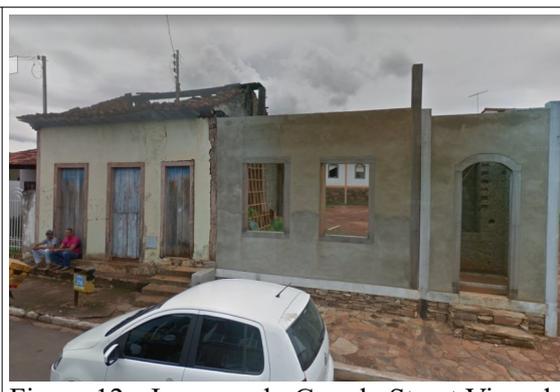
Analisando as imagens existentes no Google Street View, datadas de novembro de 2018, constatamos que encontrava-se em execução obra de acréscimo na lateral esquerda do imóvel de número 249, no local onde se situava o imóvel de nº 251, contendo embasamento em pedras, dois vãos de janelas retangulares com vergas retas que acompanhavam a altura das portas da edificação de nº 249, e uma porta na lateral esquerda, com verga em arco abatido.

Figura 12 - Imagem do Google Street View de novembro de 2018.

Analisando as imagens existentes no Google Street View, datadas de novembro de 2018, constatamos que encontrava-se em execução obra de acréscimo na lateral esquerda do imóvel de número 249, e comparando a imagem da edificação original com a que se encontra em obras, verificamos houve respeito ao ritmo e formato dos vãos das janelas, entretanto, originalmente a verga da porta lateral era reta e hoje apresenta-se em arco abatido. Aparentemente não estão sendo realizadas intervenções no imóvel nº 249.
