**LAUDO TÉCNICO N ° 09 / 2017**

**PAAF n° 0024.17.003530-7**  
**Inquérito Civil n° 0470.07.000023-2**

Este laudo técnico tem como objetivo analisar o estado de conservação do imóvel situado na Rua Dr. Seabra, n° 09, e propor medidas para sua preservação.

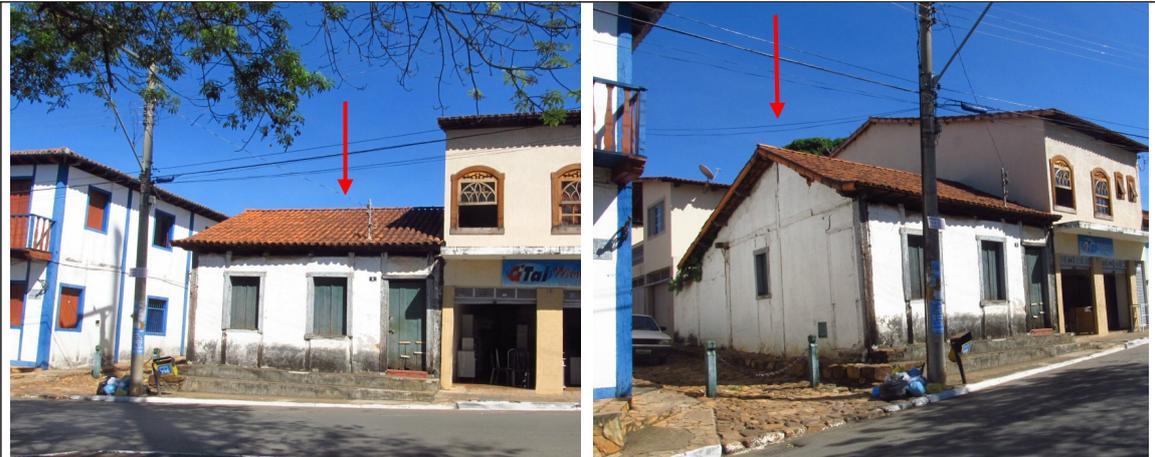
Figuras 1 e 2- Imóvel da Rua Dr. Seabra, nº 09 em Paracatu.

Na data da vistoria, realizada pelo setor técnico desta Coordenadoria, verificou-se que o imóvel da Rua Dr. Seabra nº 09, apresenta características arquitetônicas do padrão colonial. Trata-se de uma construção térrea, implantada em terreno de esquina, no alinhamento das vias, sem afastamento lateral em relação à edificação vizinha. O sistema construtivo é em gaiola de madeira, vedações possivelmente em adobe e cobertura com engradamento em madeira e vedação em telhas novas no padrão colonial, com cumeeira paralela à via pública. A fachada frontal é composta por duas janelas e uma porta de acesso, com alvenarias pintadas em branco e as esquadrias e enquadramentos em tom azul.

A edificação encontrava-se aparentemente abandonada, tendo sua porta fechada por cadeado. Foram constatadas manchas de umidade nas alvenarias, desgaste nas esquadrias e na pintura externa, acréscimo nos fundos da edificação. A cobertura passou por intervenções recentes. Não foi realizada vistoria na parte interna do imóvel, uma vez que o mesmo se encontrava fechado.

- Limpeza interna e externa da edificação.
- Revisão da cobertura prevendo substituição das madeiras e telhas que se encontrarem comprometidas, assentamento das telhas deslocadas em seu locais originais. Deverão ser preservadas as características originais como tipo de telhas, numero de águas, inclinações, beirais, etc. Recomenda-se a amarração das telhas.
- Esvaziamento da caixa d'água para evitar sobrepeso na estrutura.
- Desligamento da energia elétrica.
- Avaliação estrutural da edificação por especialista e, caso necessário, realizar o escoramento, objetivando a preservação da edificação e dos seus elementos originais, até que se iniciem as obras de restauração. O

escoramento deverá ser realizado nos dois lados das alvenarias, promovendo uma melhor estabilização. O escoramento deverá ser realizado por técnico especializado (projeto e execução) e deverá ser anotada a respectiva ART (anotação de responsabilidade técnica).
