LAUDO TÉCNICO N ° 08/ 2017

PAAF n° 0024.17.003558-8 Procedimento Preparatório n° 0470.08.000038-8

1. **Objeto:** Edificação residencial.
2. **Endereço:** Rua Rubens Bitencourt n° 33.
3. **Proprietário:** Eunice Araújo Campos.
4. **Município:** Paracatu – MG.
5. **Proteção existente:** Inventariada, inserida na ZNH 2 e no perímetro de entorno de tombamento federal do Núcleo Histórico de Paracatu.
6. **Objetivo:** Análise do estado de conservação e medidas necessárias para sua preservação.
7. **Considerações Preliminares:**

Este laudo técnico tem como objetivo analisar o estado de conservação do imóvel situado na Rua Rubens Bittencourt, n° 33, e propor medidas para sua preservação.

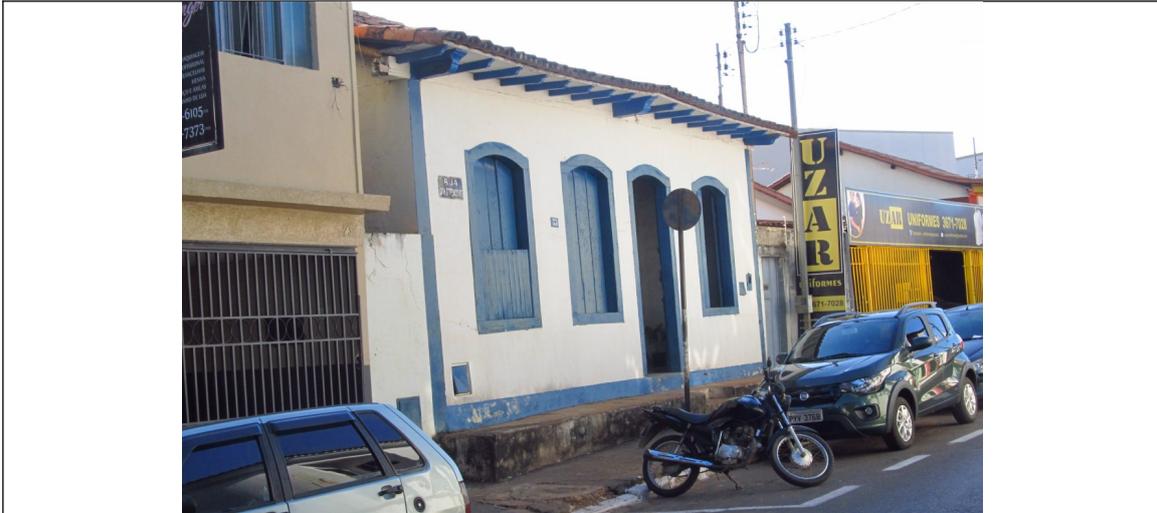
Na data da vistoria, realizada pelo setor técnico desta Coordenadoria, verificou-se que o imóvel da Rua Rubens Bittencourt, nº 33, apresenta características arquitetônicas coloniais. Trata-se de uma construção térrea, implantada no alinhamento da via, com pequeno afastamento lateral em relação às edificações vizinhas. O sistema construtivo é o original em gaiola de madeira, vedações em adobe e cobertura com engradamento em madeira e vedação em telhas curvas no padrão colonial com cumeeira paralela à via pública. A fachada frontal é composta por três janelas e uma porta de acesso, com alvenaria pintadas em branco e as esquadrias e enquadramentos em tom azul.

Figura 1 - Imóvel da Rua Rubens Bittencourt, nº 33, em Paracatu.

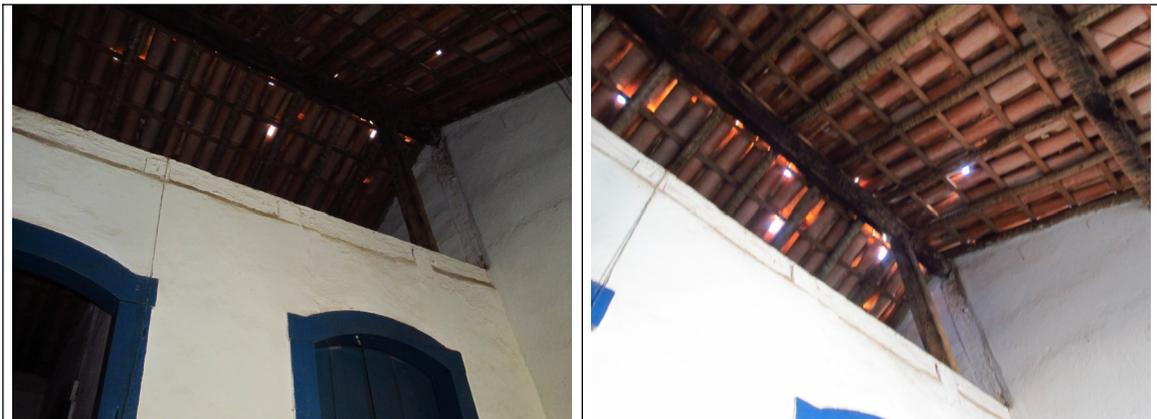
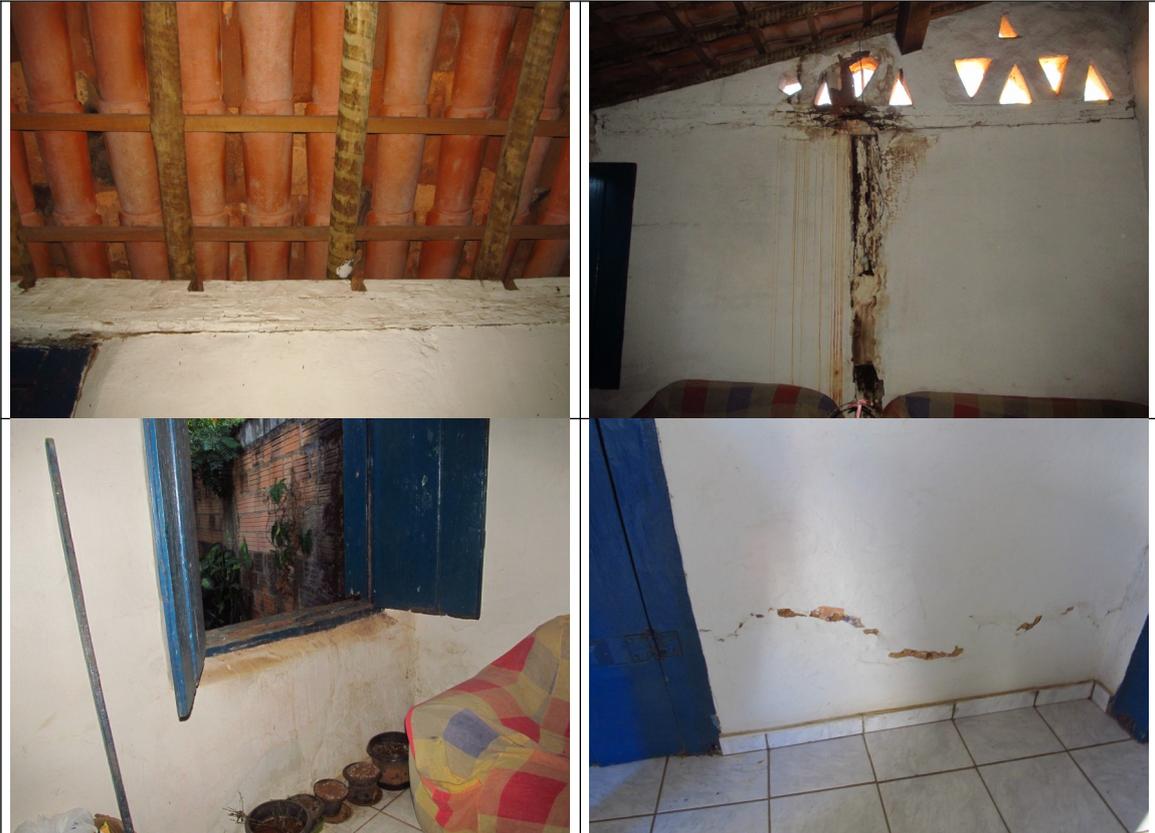
Verificou-se que apesar dos serviços realizados pela Prefeitura no ano de 2011, a edificação voltou a apresentar danos na cobertura. As telhas se deslocaram tendo em vista que não foram amarradas e há intenso tráfego de veículos nas vias adjacentes, formando lacunas e favorecendo o acesso da água ao interior da edificação, causando danos no engradamento e nas alvenarias. Os beirais das fachadas laterais são muito estreitos e permitem o acesso da água da chuva ao interior da edificação. Segundo informações da proprietária e moradora do imóvel, a Prefeitura Municipal contratou uma empresa para realização de obras na edificação, porém diversos problemas não foram solucionados e / ou voltaram a ocorrer.

Figuras 2, 3, 4, 5, 6 e 7 – Imagens internas do imóvel da Rua Rubens Bittencourt, nº 33, em Paracatu.

maio de 2011, porém diversas patologias voltaram a ocorrer ou não foram corretamente solucionadas.

Sugere-se que sejam realizadas revisões nos serviços executados, sendo desejável que a empresa contratada pela Prefeitura Municipal de Paracatu no ano de 2011 seja notificada a resolver as principais patologias que persistem na edificação, tendo em vista que foram investidos recursos públicos na obra e os problemas persistem. Recomenda-se a amarração das telhas para evitar deslocamento das mesmas.

As intervenções devem ser realizadas o quanto antes, tendo em vista que os danos existentes tendem a se agravar ao longo dos anos, caso não sejam adotadas as intervenções necessárias, aumentando o custo das obras.
