Promotoria Estadual de Defesa do Patrimônio Cultural e Turístico

NOTA TÉCNICA n° 64/2010

I. **Identificação do bem cultural:** Fazenda do Laranjo

III. **Objetivo:** Especificação de piso de madeira.

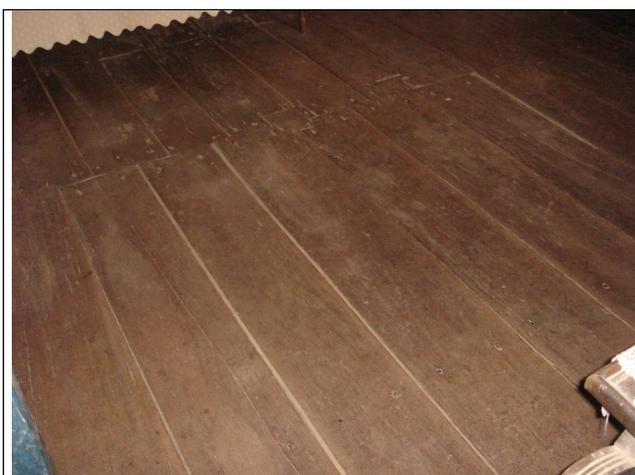
No caso da Fazenda do Laranjo, o piso original era tabuado de madeira assentado sobre barroteamento do mesmo material. Não se sabe ao certo a especificação da madeira, mas as características existentes eram tonalidade escura, acabamento homogêneo, tábuas largas e fixação com cravos nos barrotes.

Figura 01 – Piso interno.

Conforme informações prestadas, o piso antigo e original encontra-se impróprio para ser reutilizado na reconstrução da fazenda. Entretanto, na data da vistoria o estado de conservação do piso foi considerado regular, apresentando-se desgastado e parcialmente com ataque de insetos xilófagos, sendo possível sua reutilização de algumas peças.

A utilização dos materiais originais é sempre indicada. Sugere-se que as madeiras originais que estejam em melhor estado de conservação sejam reutilizadas no imóvel, mesmo que não cubram toda a área de piso. Poderá ser utilizado o critério de assentamento do piso original nas áreas mais nobres e/ou mais visitadas, sendo utilizado nos demais ambientes acabamentos novos.

É importante respeitar as características existentes anteriormente e, principalmente, comuns a tipologias de fazendas antigas. Por isto sugere-se que o assentamento seja feito sobre barrotes, aparentes no pavimento térreo, utilizando-se a mesma forma de fixação. A madeira deverá ser uniforme, possuir tonalidade mais escura, com o acabamento rústico. As tábuas devem ser largas, com pelo menos 20 cm de largura e caso se aplique alguma resina para proteção, utilizar a de acabamento fosco. É muito importante que a madeira encontre-se devidamente seca antes do assentamento e receba tratamento contra insetos xilófagos.

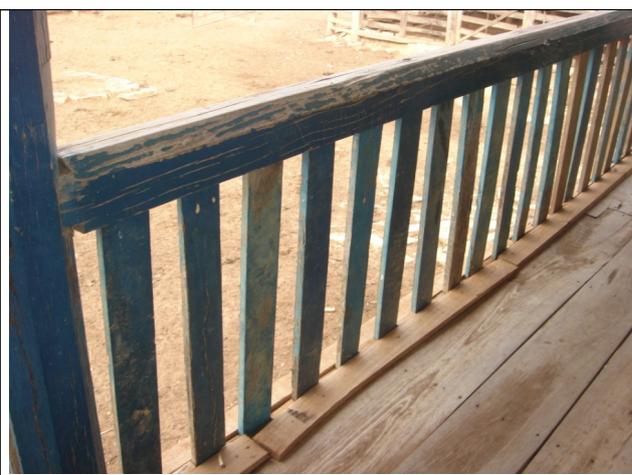
Figura 02 – Piso varanda.

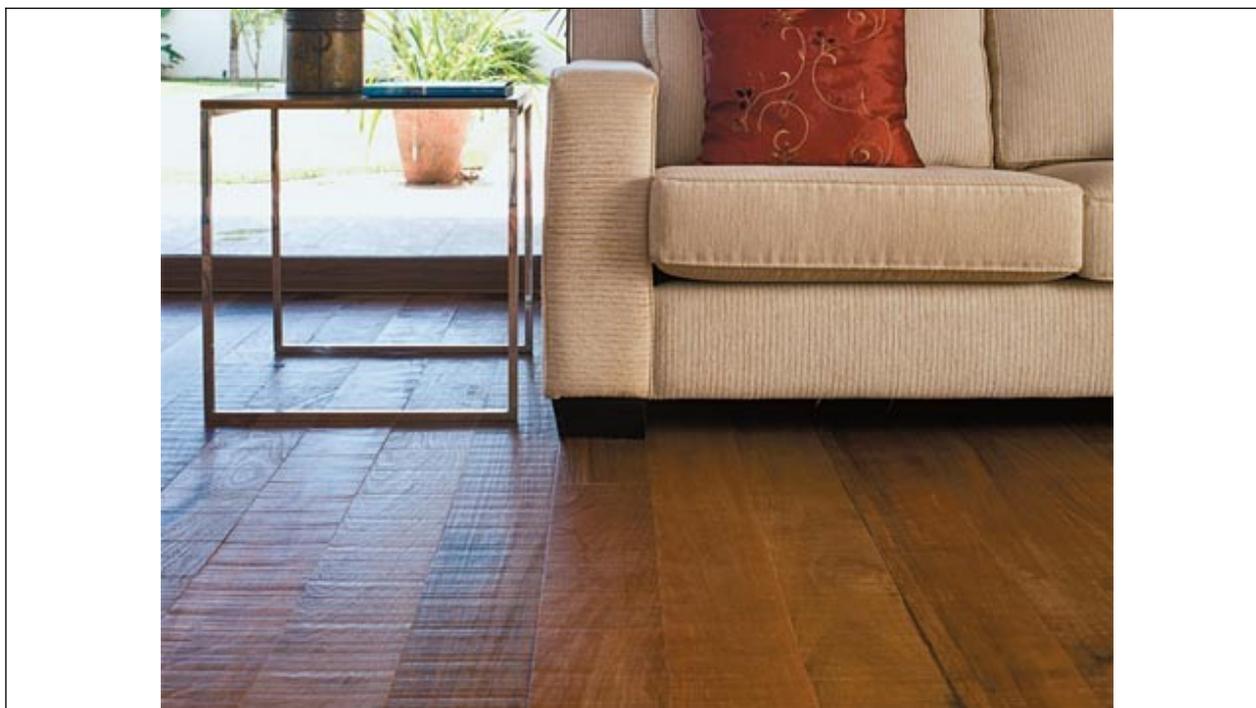
Caso seja utilizado o Cumaru, este deve ter o acabamento envelhecido, conforme fotografia abaixo.

Figura 03 – Piso que utiliza a madeira Cumaru com acabamento envelhecido.
