NOTA TÉCNICA N ° 89 /2019

1. **Objetivo:** Avaliação da ocorrência de danos ao patrimônio cultural caso ocorra eventual rompimento da Barragem da PCH Mello.
2. **Municípios:** Rio Preto, Santa Bárbara do Monte Verde, Belmiro Braga
3. **Análise**

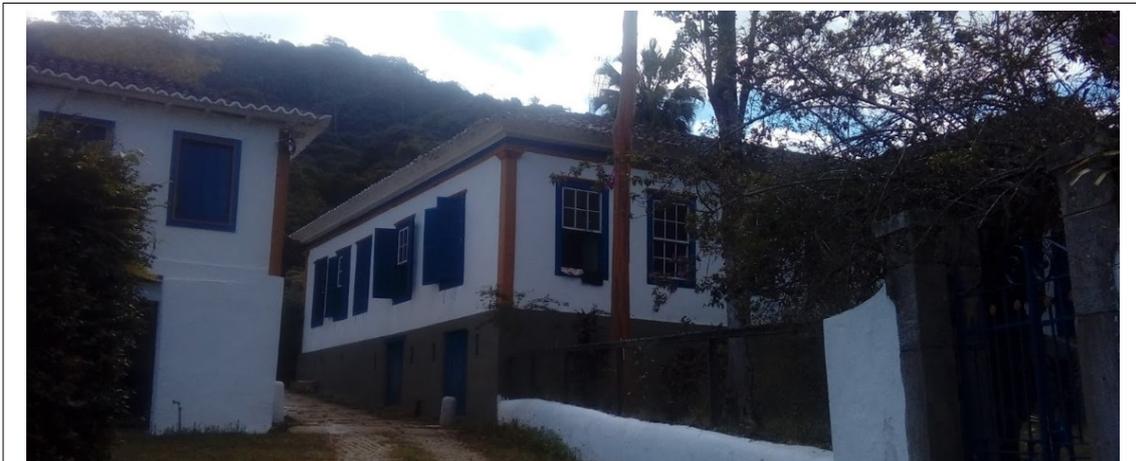
Figura 01 - Fazenda São José

Em pesquisa realizada por este Setor Técnico, verificamos a existência de fazenda de grande valor cultural, a Fazenda São José, que localiza-se muito próxima da mancha de inundação. A escala do mapa que foi entregue para análise não nos permite afirmar se a fazenda encontra-se dentro ou fora da mancha de inundação.

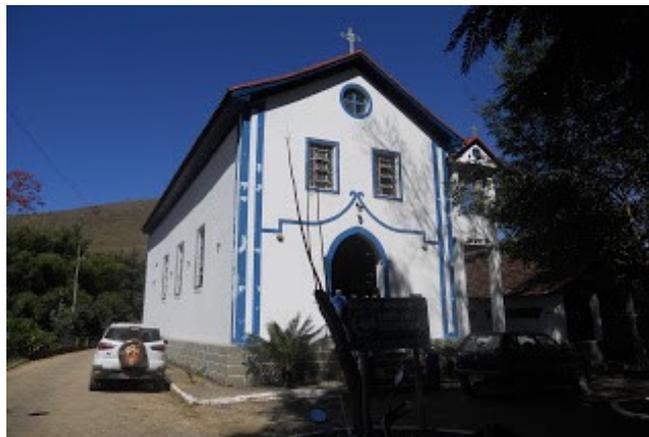
Figura 2 - Igreja de São Sebastião do Barreado

Constatamos também que São Sebastião do Barreado, distrito de Santa Bárbara do Monte Verde, situa-se às margens do Rio Preto, ou seja, possivelmente dentro mancha de Dam Break. Analisando a imagem aérea, verificamos que neste distrito há uma igreja e um cemitério, que pelo seu simbolismo, podem ser considerados bens de relevante valor cultural, e situam-se bem próximos ao leito do rio. A escala do mapa que foi entregue para análise não nos permite afirmar se estes bens culturais encontram-se dentro ou fora da mancha de inundação.
