## NOTA TÉCNICA N ° 95/2020

**Referência : IC 0647.14.000281-5 IC 0647.17.000128-1 PAAF 0024.19.016744-5**

1. **Objeto:** Instituto Monsenhor Felipe
2. **Localização:** Avenida Ângelo Calafiori, n° 443 - Centro
3. **Município:** São Sebastião do Paraíso.
4. **Proprietário:** Mitra Episcopal da Diocese de Guaxupé
5. **Proteção:** Tombado através do Decreto Municipal n° 3570 de 09 de janeiro de 2009.
6. **Considerações preliminares:**

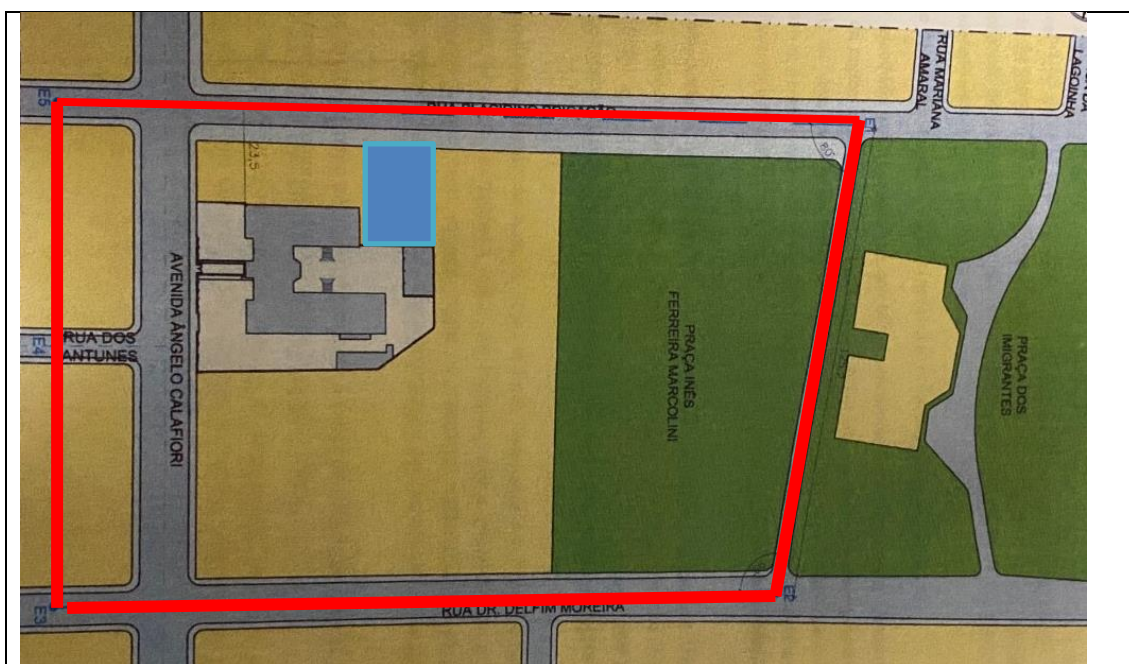
O perímetro de entorno de tombamento abrange o quarteirão onde se insere o Instituto mais parte dos quarteirões frontais, conforme demonstrado na figura abaixo. A edificação em análise insere-se no perímetro de entorno de tombamento do Instituto Monsenhor Felipe.

Figura 01 – Perímetros de entorno de tombamento (em vermelho) e a localização da edificação da rua Placidino Brigadão em azul. Fonte: Dossiê de tombamento.

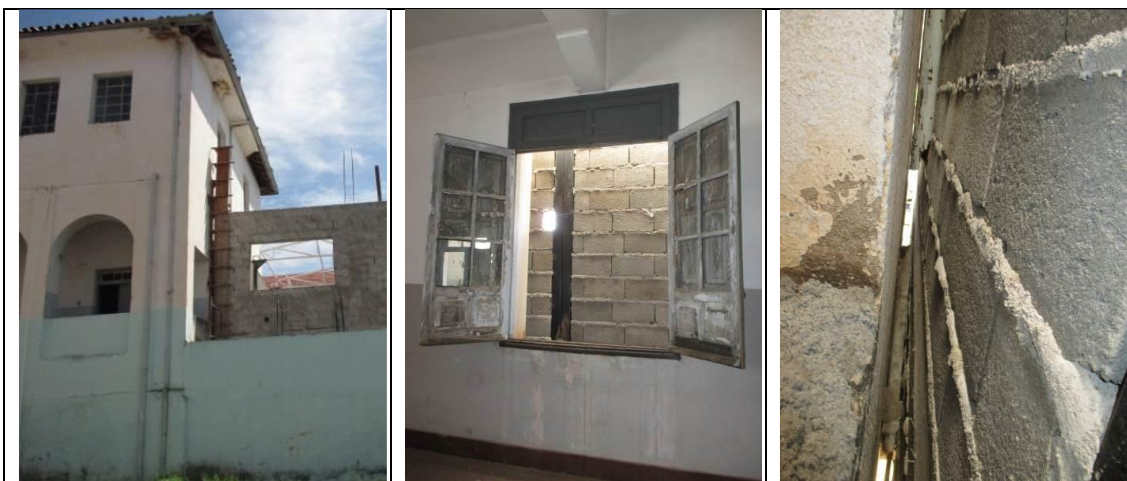
Nas imagens que recebemos da edificação, ainda durante as obras, o afastamento de 1,5 metros não havia sido respeitado, obstruindo vãos de janelas e impedindo a insolação e ventilação deste trecho da fachada de fundos, conforme demonstrado nas imagens a seguir.

Figuras 02 a 04 – Imagens da nova construção junto com as alvenarias da edificação tombada.  
Fonte: Laudo do estado de conservação do Instituto Monsenhor Felipe, outubro de 2016.

No caso em análise, este Setor Técnico entende que a recuperação é possível e deve ser realizada. A fachada obstruída pelas alvenarias da academia é a de fundos, ou seja, não se configura na fachada de maior importância e visibilidade do Instituto Monsenhor Felipe. Entretanto, da forma como se encontra hoje, a proximidade entre as alvenarias das edificações prejudica a ventilação e insolação das alvenarias, podendo, futuramente, causar danos à edificação protegida, especialmente aqueles decorrentes da umidade.

- A obra / edificação da rua Placidino Brigadão realize as adequações necessárias, para obediência do projeto arquitetônico aprovado pela Secretaria de Obras.

- Em respeito à Lei Municipal nº 3413 de 31 de agosto de 2007, o projeto da edificação situada na rua Placidino Brigadão nº 1890 deverá ser submetido à análise do COMPAC que, baseado em parecer de especialista, proporá as adequações necessárias.

- Recomenda-se que seja obedecido o afastamento de 1,50 metros entre as alvenarias da academia e do Instituto Monsenhor Felipe, com a realização das eventuais demolições necessárias da fachada lateral da edificação da rua Placidino Brigadão e adaptações da cobertura.

- Em obediência ao Código Civil, após a adequação da alvenaria lateral e cobertura da academia aos afastamentos necessários, o lançamento de água deverá ser devidamente executado, de forma que não despeje águas diretamente na edificação vizinha.
