NOTA TÉCNICA N° 61/ 2018

PAAF n° 0024.17.014067-7
Inquérito Civil n° 0567.11.000076-5

1. **Objetivo:** Preservação do Sítio Arqueológico localizado na Fazenda dos Cristais.
2. **Município:** Sabará.
3. **Contextualização:**

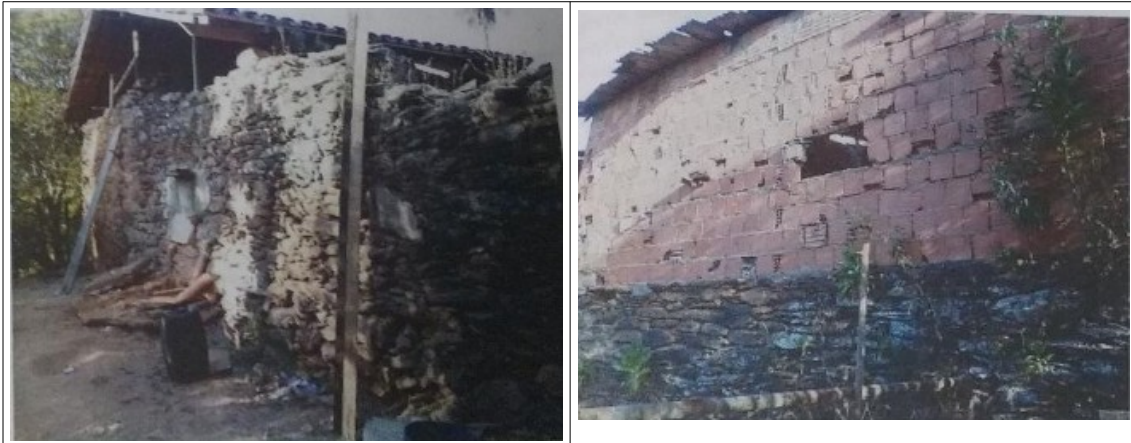
Pelas fotografias inseridas no laudo de fiscalização verificou-se as patologias descritas pelo historiador, sobretudo no tocante ao acúmulo de vegetação em alguns muros de pedra e danos no calçamento. Chamou atenção deste setor técnico as intervenções recentes executadas junto às estruturas arqueológicas, que podem ter tido a estabilidade comprometida.

Figura 1 e 2- Intervenções recentes nas estruturas arqueológicas. Fonte: Laudo de fiscalização elaborado pela Gerência de Patrimônio Cultural da Prefeitura de Sabará, 2016.

Neste sentido, reforça-se a importância das medidas de conservação propostas na ficha de inventário do sítio arqueológico da Fazenda dos Cristais, sendo fundamental a contratação de uma equipe de arqueologia para aprofundamento das pesquisas, contemplando georreferenciamento do sítio, registro no CNSA e avaliação do estado de conservação das estruturas remanescentes. Esta equipe contratada deve analisar a situação das construções recentes implantadas sobre os muros de pedra. Caso seja indicada a demolição destas cons-

truções, deve-se atentar para que o processo seja acompanhado por profissional da arqueologia, pois se trata de um trabalho delicado, que, se for feito sem critérios, pode causar a ruína dos muros. Cabe ainda à equipe contratada a avaliação do potencial turístico do sítio, propondo sua sinalização indicativa e interpretativa ao final da pesquisa arqueológica, quando as informações estiverem mais consolidadas.
