Promotoria Estadual de Defesa do Patrimônio Cultural e Turístico

LAUDO TÉCNICO nº 98/2013

Conforme solicitação da Promotoria Estadual de Defesa do Patrimônio Cultural e Turístico de Minas Gerais, foi realizada no dia 04 de dezembro de 2013 vistoria técnica pela arquiteta Andréa Lanna Mendes Novais, analista do Ministério Público, na Fazenda e no Teatro São Francisco localizados no povoado de Taquaraçu de Baixo, na área rural do município de Santa Luzia.

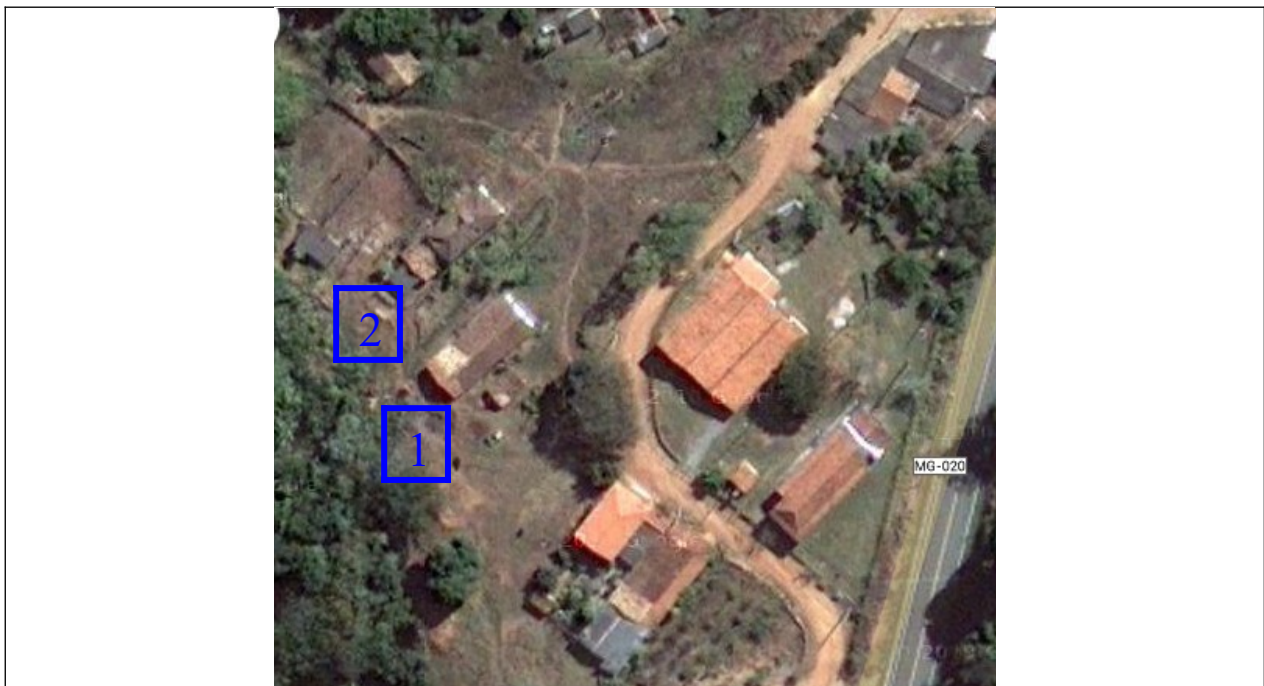
Na data da vistoria verificou-se que houve descaracterização do entorno do teatro com a abertura de via e remoção de porteira e cercas anteriormente existentes. Segundo o Laudo do Estado de Conservação do imóvel, datado de novembro de 2012, a intervenção ocorreu em outubro de 2012, sem a autorização do Conselho Municipal do Patrimônio Cultural. É relatado que o piso de pedra anteriormente existente na frente da fachada principal foi removido e o passeio foi danificado. Esta intervenção descaracteriza bastante a ambiência anteriormente existente, caracterizada pela inserção do teatro dentro de um curral, o que não ocorre mais.

Figura 02 – Vista aérea de Taquaraçu de Baixo, anterior à intervenção de outubro de 2012. A via foi aberta onde há uma trilha junto ao teatro. Teatro (1) – Fazenda (2).

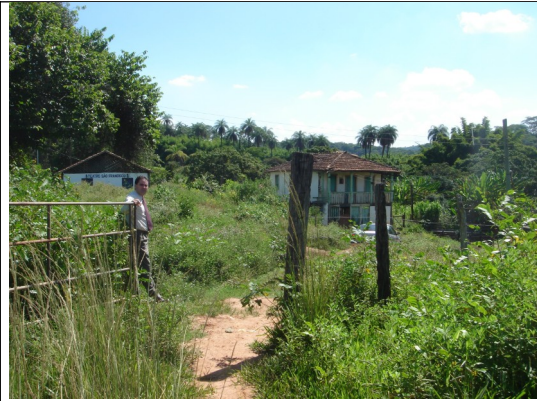
Figura 03 – Situação anteriormente existente (2008) cujo acesso se fazia através de uma porteira.

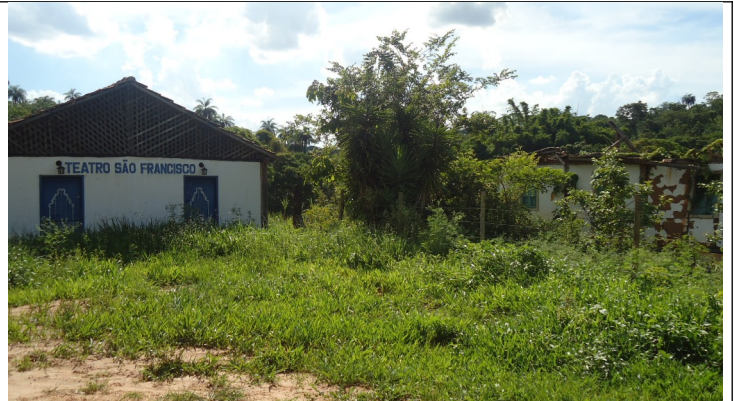
Figura 04 – Situação atual, com acesso feito diretamente através da via pública, aberta em outubro de 2012.

Quanto ao Teatro São Francisco, o Conselho Municipal de Patrimônio Cultural de Santa Luzia não foi consultado quando da realização das intervenções ocorridas em outubro de 2012, com abertura de via, remoção de cercas e porteira, remoção do piso de pedras, etc. Esta intervenção descaracteriza bastante a ambiência anteriormente existente, caracterizada pela inserção do teatro dentro de um curral, um dos elementos que justificaram o tombamento do imóvel. **Portanto, buscando resgatar a antiga ambiência existente, todos os elementos anteriormente implantados deverão ser instalados novamente (cerca, porteira, piso de pedras) nos seus locais originais, conforme Dossiê de Tombamento. O trecho de via aberto defronte ao imóvel deverá ser integrado ao teatro e receber tratamento paisagístico, assim como toda a área tombada e de entorno de tombamento.**

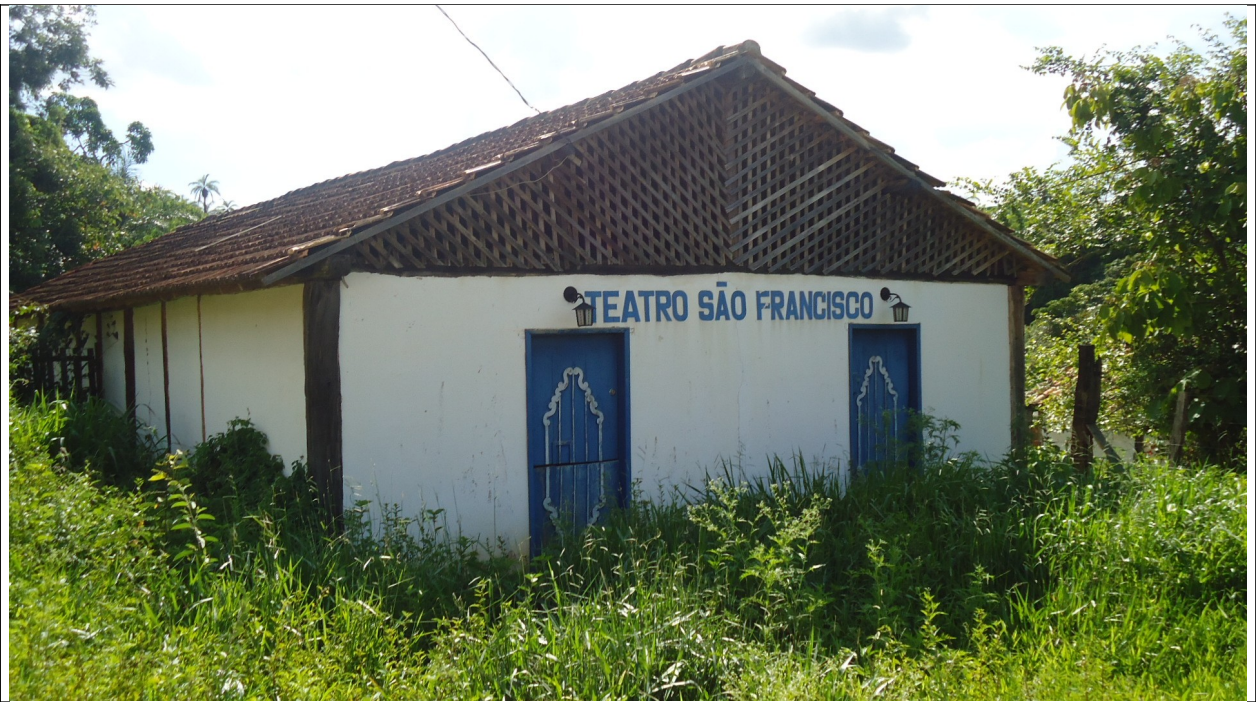
Verificou-se também que o teatro encontra-se fechado, sem uso com a vegetação bastante crescida no entorno do mesmo.

Figura 05 – Imagem do teatro.

Em obediência ao Plano Municipal de Cultura de Santa Luzia, deve ser dado uso efetivo ao Teatro São Francisco, que é fundamental para sua preservação. Também deverá ocorrer manutenção contínua no imóvel, prevendo a adoção de medidas de conservação preventiva que são intervenções de menor complexidade e baixo custo que possibilitam prevenir danos maiores e, freqüentemente, irreversíveis. O Programa propõe a execução, em cada monumento selecionado, de uma ou mais das seguintes intervenções:

- revisão de telhado, calhas e condutores;
- drenagem pluvial de terreno adjacente;
- imunização contra insetos xilófagos;
- reboco e pintura interna e externa de alvenarias e esquadrias;
- revisão de instalações elétricas e hidráulicas;
- estabilização de recalques estruturais de pequenas proporções;
- reconstituição de alvenarias arruinadas;
- revisão de esquadrias, com ênfase nos aspectos de segurança contra roubo e vandalismo;
- limpeza interna e capina da área de entorno.

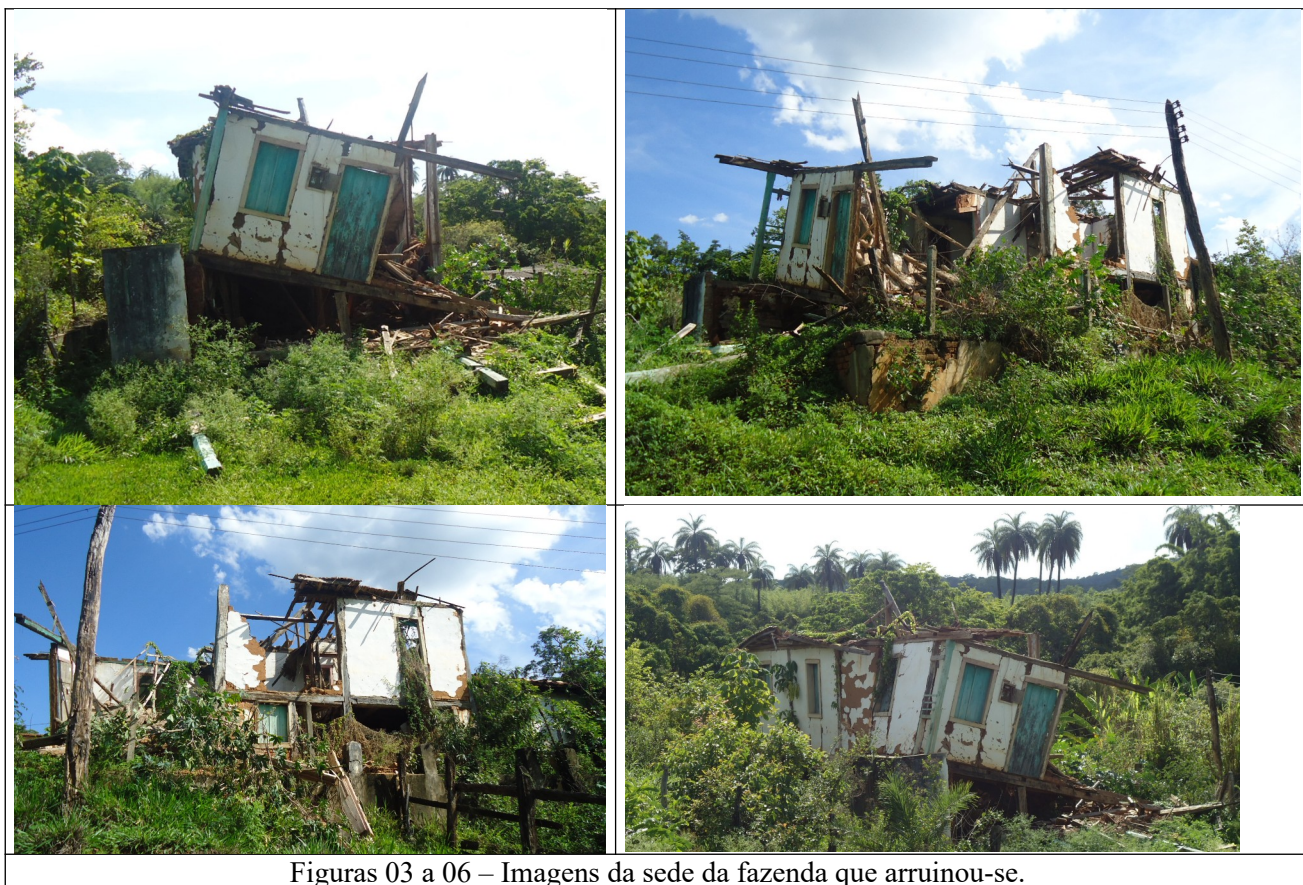
Verificou-se também que a sede da Fazenda Taquaraçu de Baixo arruinou-se. Houve desestabilização estrutural, provavelmente por ruptura do esteio frontal direito, ou dos encaixes entre este e os baldrames. Com isto, toda a parte frontal e lateral direita ruiu, e os demais trechos encontram-se comprometidos. O trecho existente nos fundos foi preservado por se tratar de acréscimo independente a edificação original.

Figuras 03 a 06 – Imagens da sede da fazenda que arruinou-se.

Devido ao estado de abandono em que a edificação se encontra há vários anos há inúmeras patologias que dificultam sua recuperação e ocorreu perda significativa dos materiais originais ainda existentes. Muito pouco do que resta do imóvel é passível de aproveitamento, restando apenas algumas alvenarias laterais, que não se encontram íntegras necessitando de estabilização, e o acréscimo existente nos fundos.

Entretanto, não é recomendada a demolição total do imóvel, uma vez que casa foi o marco inicial para as peças teatrais e outros eventos culturais na localidade. Alguns trechos remanescentes, mesmo que pequenos, poderão ser estabilizados e restaurados, preservando a memória da antiga edificação. Não é recomendada a sua reconstrução tal como existia, por se tratar de uma falsificação do patrimônio, ou seja, “falso histórico”.

No entanto é sugerida a construção de um espaço contemporâneo, que harmonize com os trechos ainda existentes que deverão ser contemplados e incluídos no projeto, podendo conter elementos que remetam à antiga edificação. Ela poderá abrigar o

É necessária a avaliação de especialista da área de estruturas quais os trechos ainda podem ser preservados com posterior escoramento dos mesmos. Os materiais originais em bom estado de conservação poderão ser reaproveitados.
