**Promotoria Estadual de Defesa do Patrimônio Cultural e Turístico**

**LAUDO TÉCNICO nº 21/2012**

Este laudo técnico tem como objetivo analisar estado de conservação e indicar medidas necessárias para preservação do bem cultural.

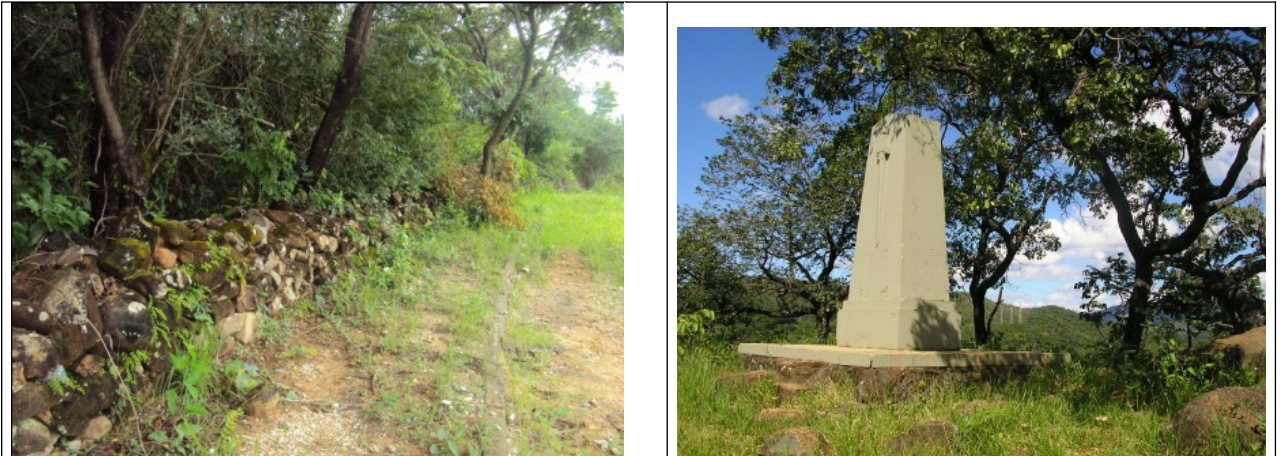
O Monumento a Caxias, segundo sua ficha de inventário, foi construído no ano de 1942, quando das comemorações do centenário da Revolução Liberal de 1842. Sua estrutura é de alvenaria e possui uma espada em alto relevo.<sup>5</sup>

Figuras 07 e 08- Imagens do Muro de Pedras e do Monumento a Caxias. Fonte: Ficha de inventário elaborada pelo município.

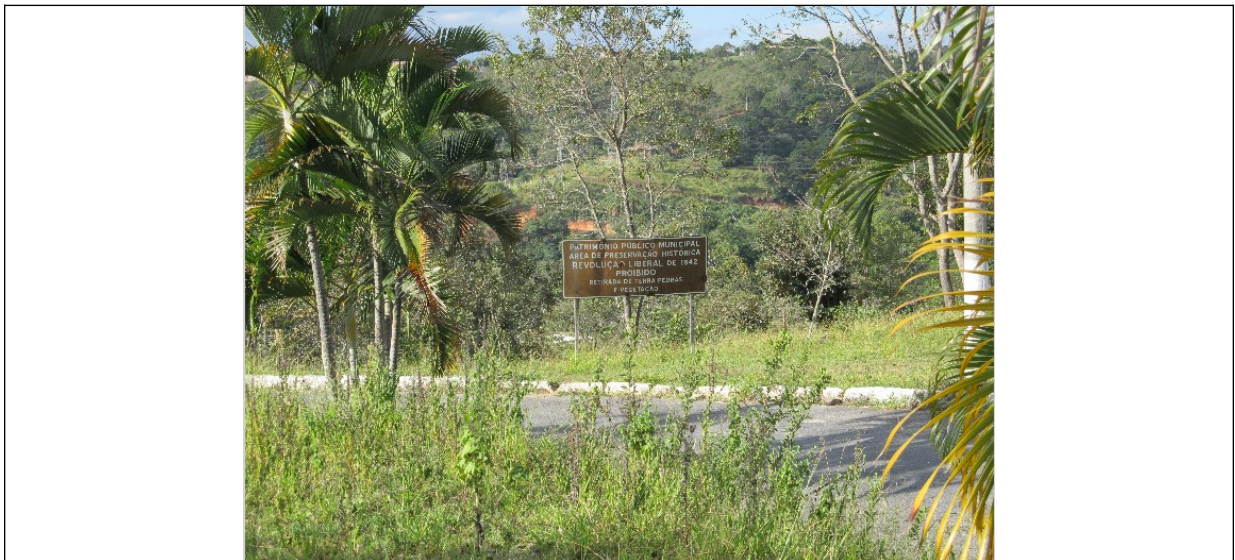
Na vistoria realizada no dia 26 de junho de 2012, verificamos que os bens culturais e seu entorno encontram-se em condição de abandono.

Figuras 09- Única placa indicativa na região do Muro de Pedras, cercada pela vegetação. Foto da vistoria realizada em 26/06/2012.

- A sinalização adequada do local para permitir ao visitante o perfeito entendimento daquele bem como parte da história do município. Devem ser adotadas placas padronizadas e indicativas, em linguagem clara, direta e objetiva, utilizando-se de um conteúdo informativo e educativo.

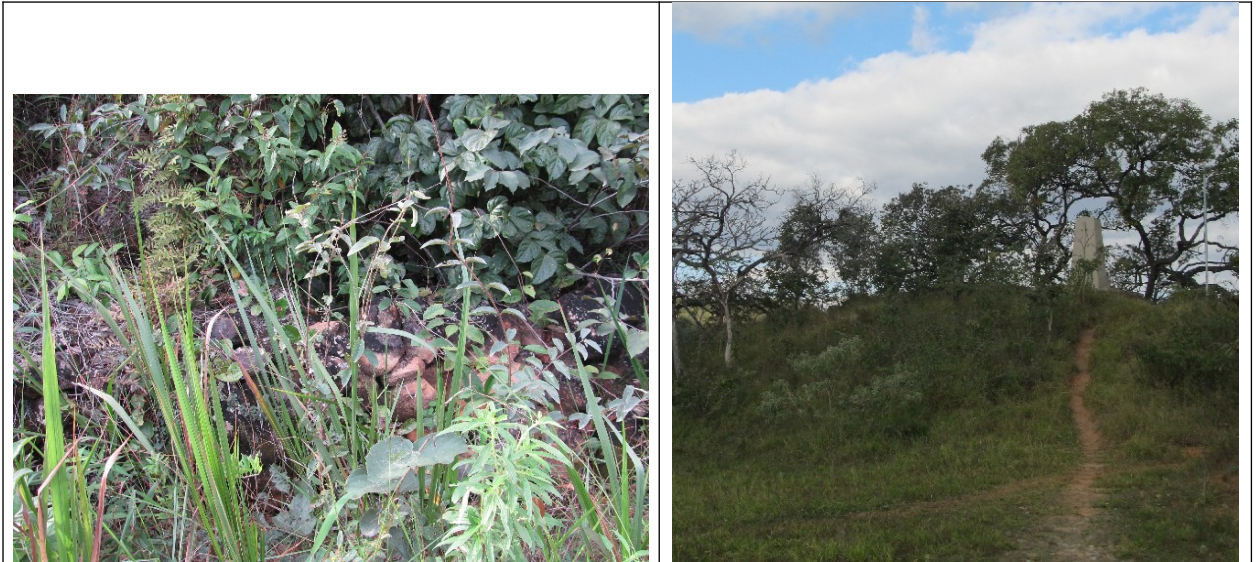
Tanto o Muro de Pedras quanto o Monumento a Caxias encontram-se em meio a uma densa vegetação que interfere na sua visibilidade, evidenciando que a área não passa por manutenção periódica.

Figuras 10 e 11- Imagens atuais do Muro de Pedras e o Monumento a Caxias, fotografados na vistoria de 26/06/2012.

- A capina da área no entorno e a limpeza de todo o conjunto formado pelo Muro de Pedras e pelo Monumento a Caxias para evitar a proliferação de animais, acúmulo de lixo e umidade e propagação de incêndio. A remoção da vegetação do muro de pedras deverá ser criteriosa para que não ocorram mais danos ao bem cultural.

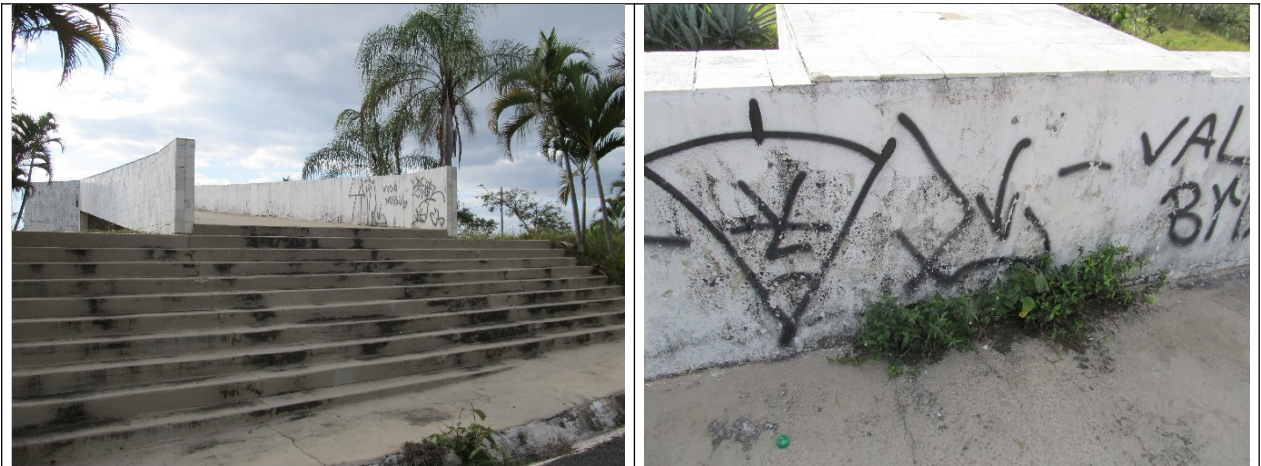
O Pódium recentemente construído para as solenidades de entrega de medalhas relativas à Revolução de 1842 tem sido alvo de ações de vandalismo, sendo diversas as pichações nele existentes. Percebemos ainda que esta construção sofre com a ação de plantas invasoras.

Figura 13 e 14- Podium para realização das solenidades relativas à Revolução Liberal de 1842. Foto da vistoria de 26/06/2012.

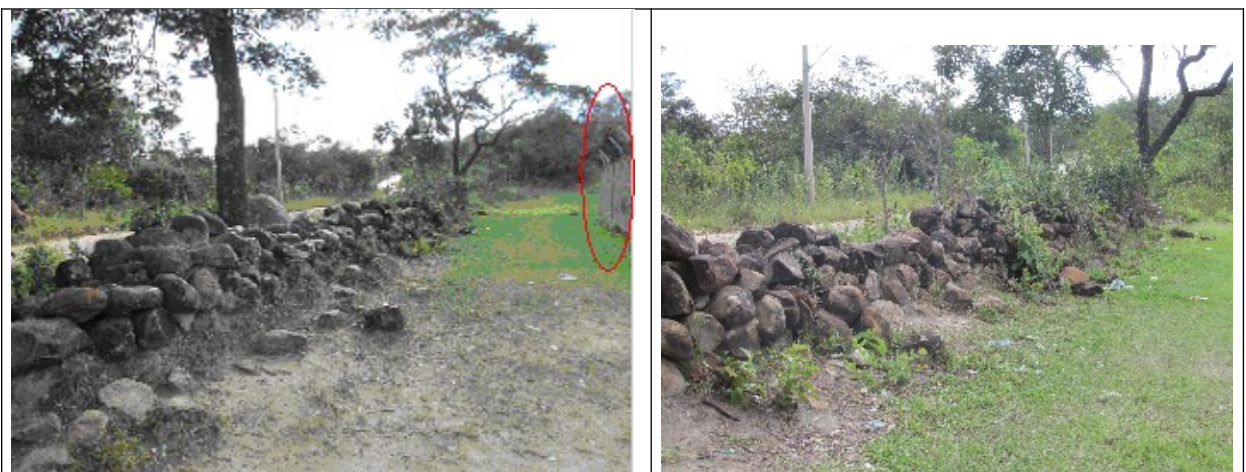
O sítio arqueológico Muro de Pedras localiza-se próximo a um campo de futebol, um dos fatores que contribui para sua degradação, uma vez que, principalmente aos fins de semana, recebe um público que não foi orientado para adequada utilização do local. Verificamos a existência de muito lixo espalhado no local que não conta com lixeiras em suas adjacências.

Figura 15 e 16- Muro de Pedras nas proximidades do campo de futebol (assinalado de vermelho na 1ª imagem). Foto da vistoria de 26/06/2012.

- Realização de pesquisa arqueológica na região buscando aprofundar o conhecimento sobre a existência, natureza e extensão do patrimônio arqueológico.
- Elaboração e execução por profissionais habilitados de projeto de revitalização<sup>7</sup> do Conjunto formado pelo monumento e pelo Muro de Pedras, contemplando, inclusive, a implantação de uma iluminação adequada e de mobiliário urbano na área, com a colocação de lixeira e bancos.

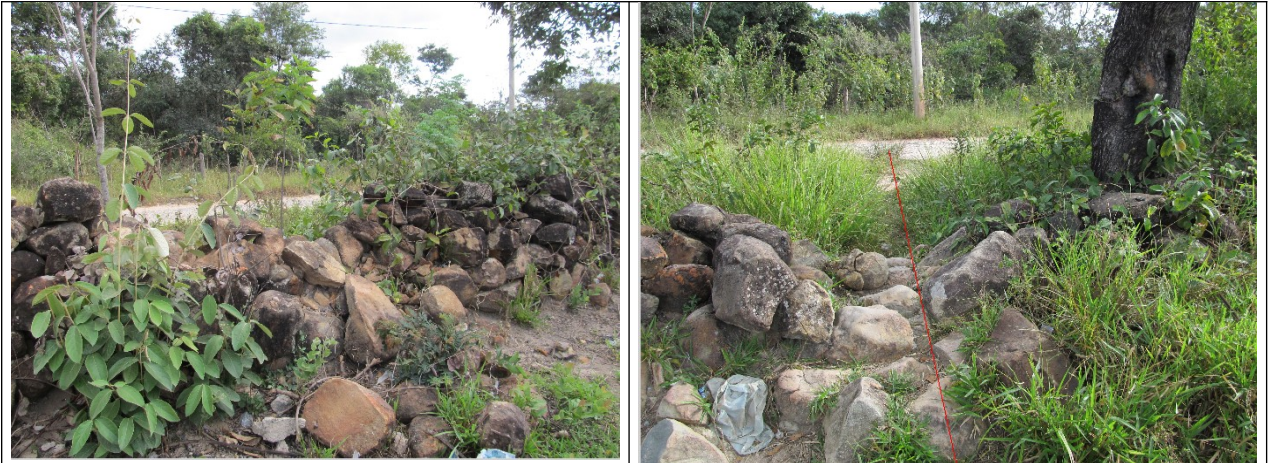
Além disso, foi possível detectar a existência de trilhas formadas pela passagem constante de pessoas que atravessam o muro de pedras em direção ao campo de futebol, numa clara demonstração de desconhecimento da história e de desrespeito ao patrimônio arqueológico local. Com isso, diversas pedras integrantes da muralha se encontram deslocadas.

Figura 17 e 18- Muro de Pedras: vegetação, lixo e atalho formado nas proximidades do campo de futebol (assinalado de vermelho). Foto da vistoria de 26/06/2012.

- Na realização da limpeza deve-se armazenar em local adequado objetos e / ou pedras soltas integrantes do muro para futura utilização na restauração / recuperação dos mesmos.
