LAUDO TÉCNICO nº 23/2020

PAAF nº 0024.20.007977-0

- 1. Objeto:** Monumento a Caxias- Muro de Pedras.
- 2. Município:** Santa Luzia.
- 3. Proteção existente:** Tombamento municipal.
- 4. Objetivo:** Acompanhamento do cumprimento do acordo firmado com a Prefeitura Municipal de Santa Luzia para revitalização do sítio histórico
- 5. Contextualização:**

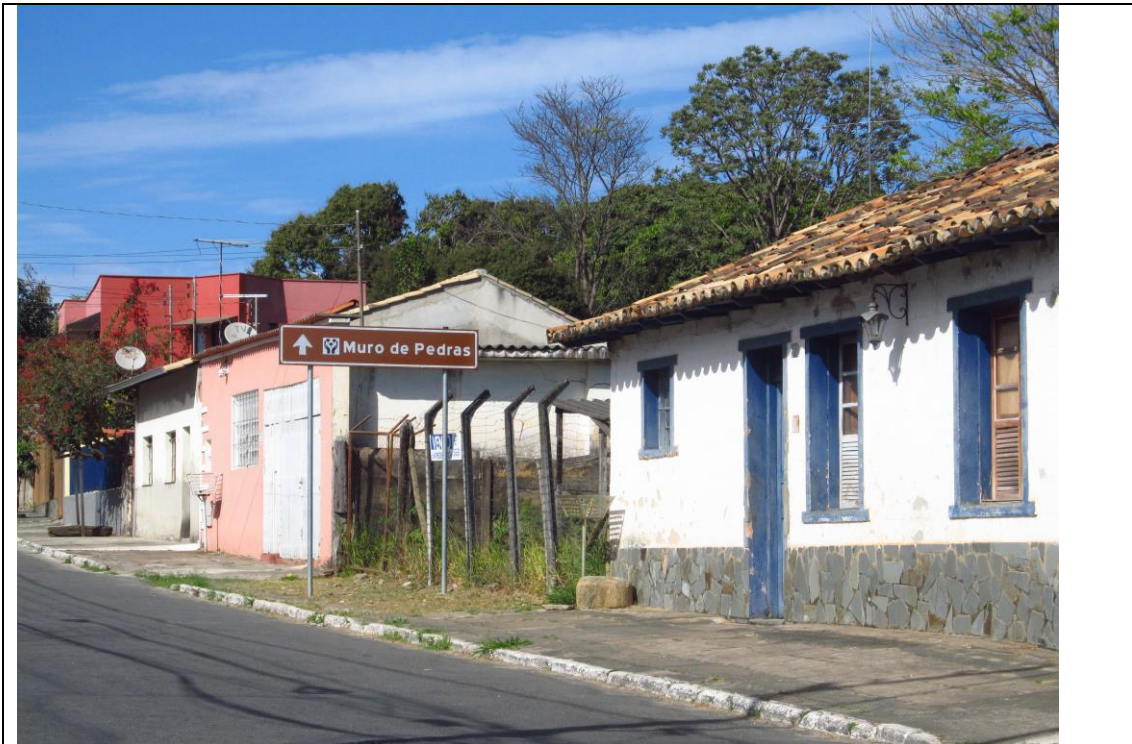
Na data da vistoria ao Recanto dos Bravos, constatou-se que foi implantada no Núcleo Histórico de Santa Luzia sinalização indicativa do Muro de Pedras. Atrás da Igreja Matriz, mais especificamente na Rua do Serro há uma placa indicando a direção de acesso ao sítio histórico.

Foto 1- Placa indicativa do Muro de Pedras implantada na Rua do Serro, nas proximidades da Igreja Matriz de Santa Luzia.

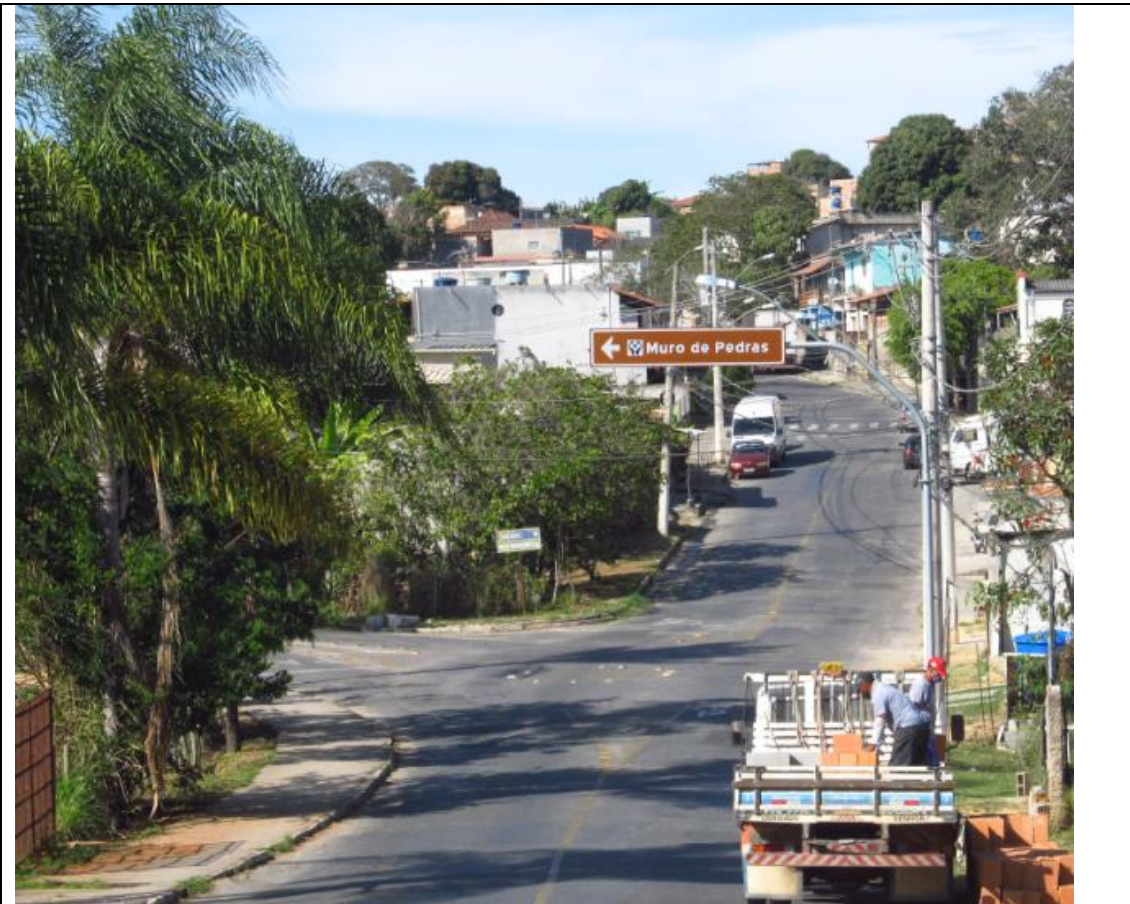
Quase no encontro da Rua do Serro com a Rua Engenheiro Felipe Gabrich, que dá acesso direto ao Recanto dos Bravos, também foi constatada a implantação de sinalização indicativa do Muro de Pedras.

Foto 2- Placa indicativa do Muro de Pedras implantada na confluência entre a Rua do Serro e a Rua Engenheiro Felipe Gabrich, que dá acesso direto ao sítio histórico.

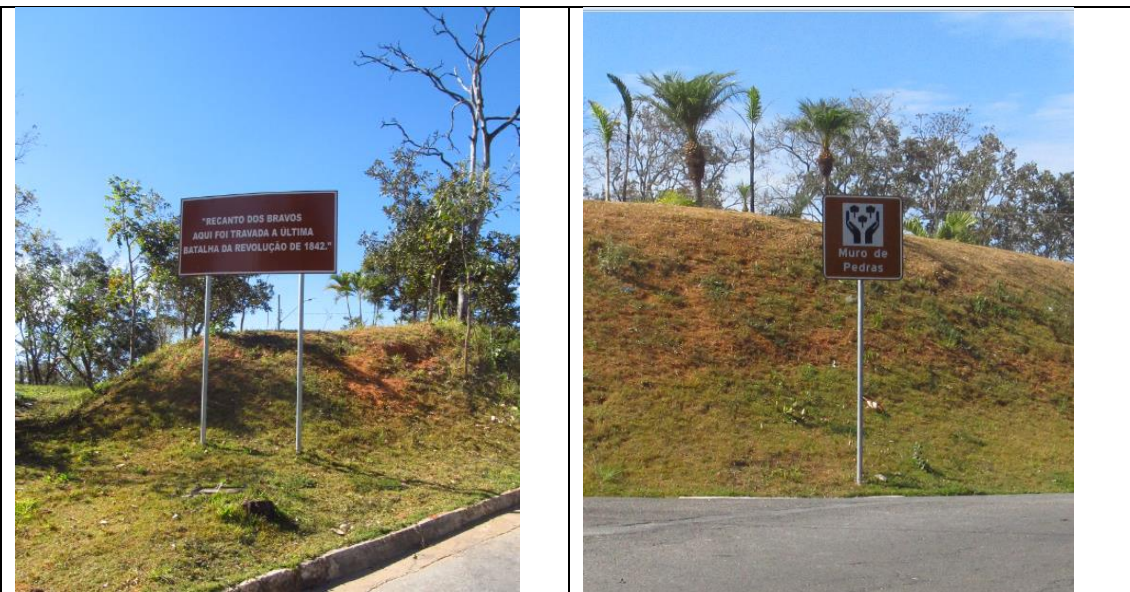
Como constatado no Laudo Técnico nº 08/2018, o sítio histórico encontra-se com adequada sinalização interpretativa, possibilitando sua interpretação pelo visitante.

Fotos 3 e 4- Sinalização interpretativa e indicativa implantada no sítio histórico Recanto dos Bravos em Santa Luzia.

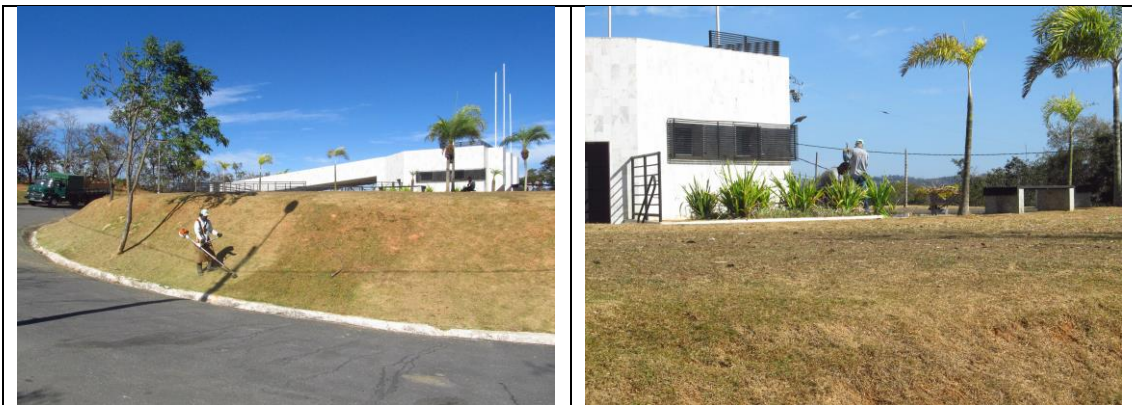
Constatou-se que o sítio histórico estava bem cuidado como um todo. Na data da visita, inclusive, estavam ocorrendo trabalhos de capina e limpeza na área da edificação do podium.

Fotos 5 e 6- Funcionários realizando capina e limpeza no entorno do podium, integrante do sítio histórico.

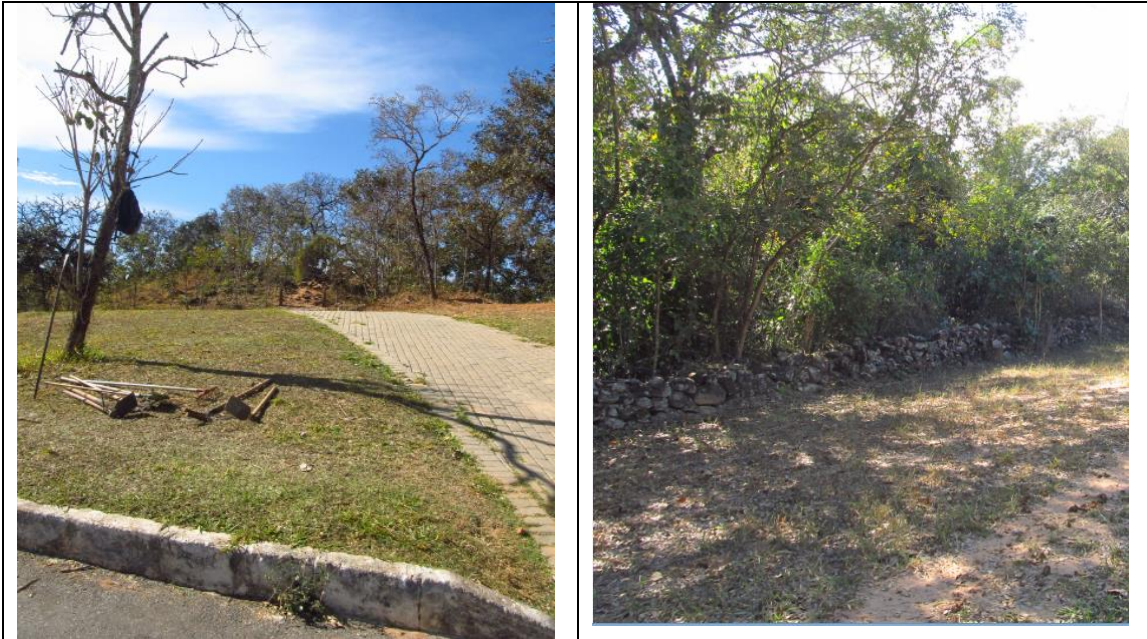
As boas condições de manutenção do sítio histórico foram também constatadas no entorno do Monumento a Caxias e do Muro de Pedras.

Fotos 7 e 8- Caminho pavimentado que leva ao Monumento a Caxias e Muro de Pedras, respectivamente. Na 1ª imagem, verifica-se ferramentas utilizadas nos trabalhos de capina e limpeza dispostas no gramado.

Ressalta-se que o art. 4º do Decreto nº 3.045/2015 inclui no plano de gestão do Sítio Histórico Recanto dos Bravos a capina, a jardinagem e a limpeza do entorno das placas indicativas e interpretativas a cada três meses.

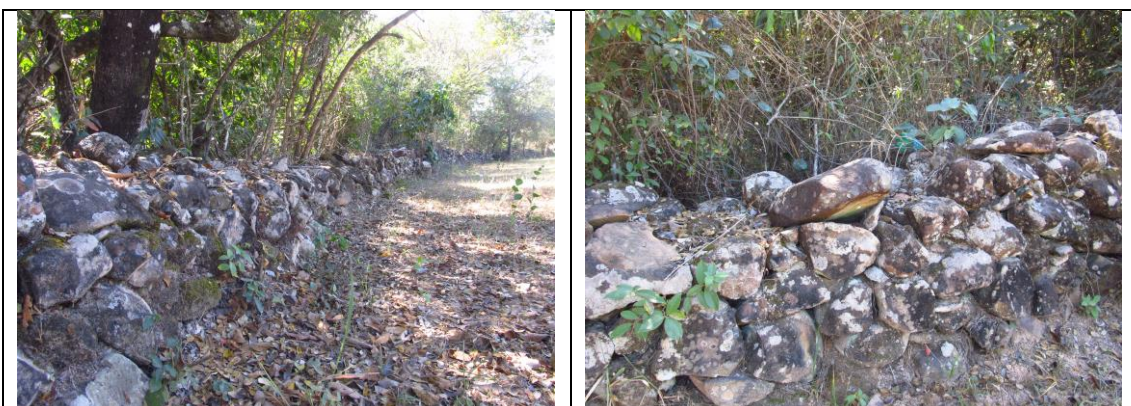
A estrutura arqueológica do Muro de Pedras, de modo geral, apresenta-se bem preservada. Verificou-se, no entanto, que algumas pedras estão completamente soltas.

Fotos 9 e 10- Muro de Pedras. Na 2ª imagem, verifica-se a ocorrência de pedras soltas na estrutura arqueológica.

Reitera-se o Laudo Técnico nº 08/2018, recomendando-se o monitoramento contínuo e sistemático da estrutura do Muro de Pedras, com a elaboração de relatórios periódicos sobre seu estado de conservação e proposição de medidas de intervenção, quando consideradas essenciais. Afinal, como preconiza a Carta de Lausanne, “o patrimônio arqueológico é um recurso frágil e não renovável”, por isso torna-se fundamental o acompanhamento e controle dos fatores de degradação que possam comprometer a integridade dos bens.
