NOTA TÉCNICA nº 96/2015

- I. **Objeto:** Projeto de intervenção na Casa Tófani.
- II. **Localização:** Praça Presidente Vargas, nº 61.
- III. **Município:** Santa Luzia.
- IV. **Breve histórico do bem cultural¹**

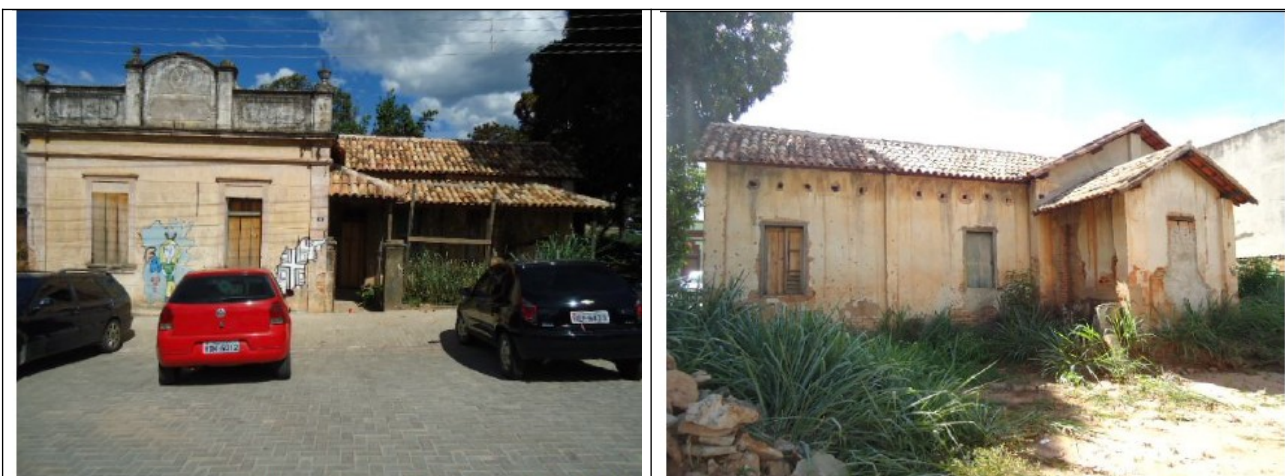
Figuras 03 e 04 – À esquerda, fachada da edificação vista pela Praça Getúlio Vargas. À direita, a edificação pela vista posterior. Fonte: Laudo Técnico do bem, 2014
