**Promotoria Estadual de Defesa do Patrimônio Cultural e Turístico**

**PARECER nº 12/2016**

- 1 – Objeto:** Estação Ferroviária.
- 2 – Proprietário / Responsável:** Prefeitura Municipal de São João Nepomuceno.
- 3 – Endereço:** Praça Barão do Rio Branco s/nº.
- 4 – Município:** São João Nepomuceno.
- 5 – Objetivo:** Utilização das telhas originais na cobertura.
- 6 – Análise Técnica**

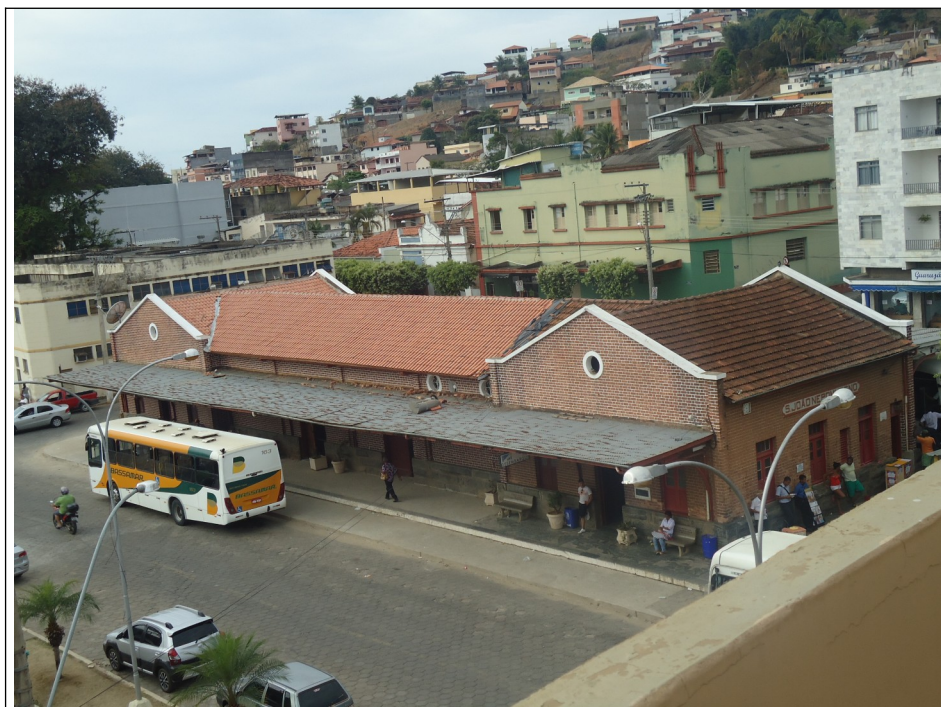
Figura 21 – Troca das telhas da cobertura.

Em outubro de 2014 foi realizada vistoria na Estação Ferroviária de São João Nepomuceno pelo Setor Técnico desta Promotoria, quando foi constatado que a vedação original da cobertura em telhas francesas havia sido substituída por telhas cerâmicas romanas planas, alterando, de forma significativa, as características originais da edificação.

Ratificamos as recomendações integrantes do Laudo Técnico nº 57/2014, que sugeriu, entre outras considerações:

- As telhas originais devem ser separadas por modelo / fabricante, e serem limpas.
- Deverá ser feito o levantamento da quantidade de telhas disponíveis para reutilização de cada fabricante / modelo. Deverá ser verificada a existência de telhas com dimensões semelhantes e com possibilidade de encaixe, mesmo que de fabricantes diferentes, para serem utilizadas conjuntamente.

- Após o levantamento e a separação das telhas compatíveis entre si, cada conjunto deverá ser utilizado em um dos oito trechos independentes da cobertura, conforme número de exemplares existentes e dimensão da área a ser coberta.

- Recomenda-se a substituição das telhas quebradas por similares, que podem ser encontradas no mercado, e na dificuldade de encaixe de medidas, é aconselhável procurar em demolidoras, peças correspondentes.

- Somente deverão ser utilizadas telhas novas na impossibilidade de se cobrir todo o telhado com as telhas originais existentes, em condição de reaproveitamento.
