NOTA TÉCNICA N ° 76/ 2017

1. **Objeto:** Parque de Exposições Agropecuárias Vale do Rio Verde
2. **Endereço:** Rua Tancredo Neves, n° 108 – Centro.
3. **Município:** Três Corações.
4. **Proprietário:** Prefeitura Municipal
5. **Proteção:** Inventário – n° 138/03
6. **Objetivo:** Análise de intervenção em bem cultural.
7. **Contextualização:**

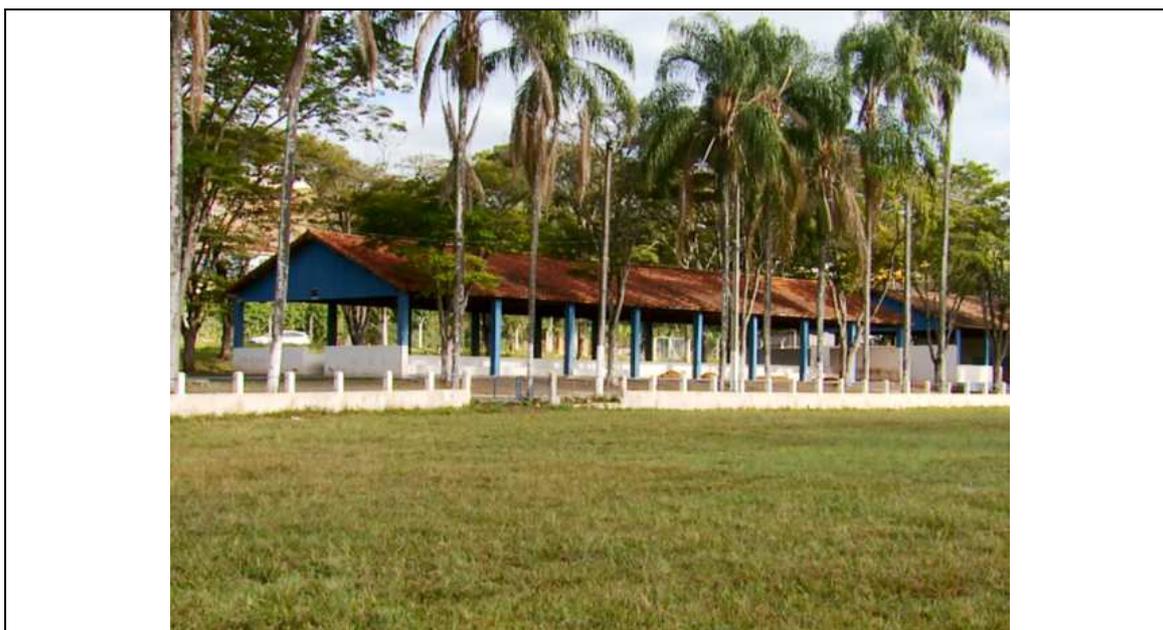
Seu terreno é enorme, muito arborizado. As suas construções são de no máximo 2 pavimentos, sendo algumas, como os currais, totalmente abertas tendo somente pilares em madeira, no meio de um coxo para alimentação dos animais, coberto com telha cerâmica. Sua cobertura é de duas águas com beiral frontal em caibro corrido. As outras construções são de estrutura mista em alvenaria, reboco e pintura. A maior parte com telhado de duas águas, porém algumas com quatro águas. Por último temos o “Taterstal”, casa de leilões de área bastante ampla, também de estrutura mista e cobertura em fibrocimento. As barracas mais novas são de muretas no nível do peitoril, em estrutura mista de alvenaria, reboco e pintura e cobertura em telha cerâmica.

Figura 01 – Vista de uma das edificações do Parque, 2016. Fonte: G1
