Promotoria Estadual de Defesa do Patrimônio Cultural e Turístico

LAUDO TÉCNICO n° 26/2014

Atendendo à solicitação do Dr. Umberto de Almeida Bizzo, Promotor da 4ª Promotoria de Justiça da Comarca de Ponte Nova, realizou-se vistoria na localidade de Gesteira, município de Barra Longa – Comarca de Ponte Nova, a fim de verificar o valor cultural das peças sacras integrantes da Ermida existente na Fazenda Boa Vista da Outra Banda, bem como no intuito de recomendar medidas para a proteção deste acervo. O presente Laudo objetiva instruir o Inquérito Civil n° 0521.13.000205-3.

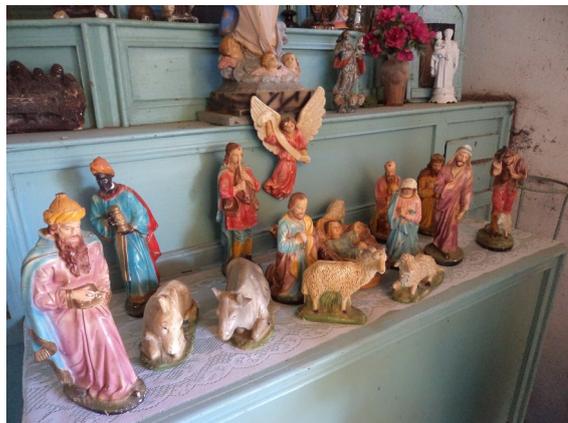
Presépio contendo 17 (dezesete) peças: 03 carneiros, 01 burro, 01 vaca, 01 camelo, 03 reis magos, 01 São José, 01 Nossa Senhora do Carmo (sic), 01 menino Jesus na manjedoura, 04 pastores, 01 anjo da guarda. Todas em gesso. (sic)

Obs: Todas as peças foram localizadas

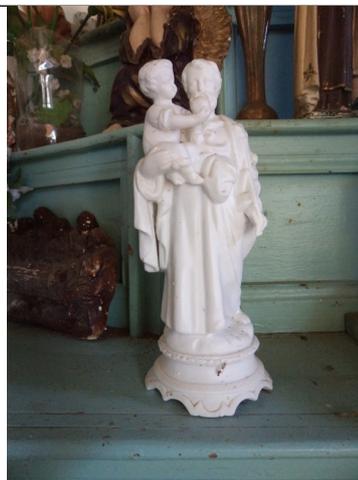
01 imagem de São José, em material não identificado, relativamente pesado, superfície lisa, cor cinza. (sic)

Dimensão aproximada: 26 cm de altura

Obs: material não identificado

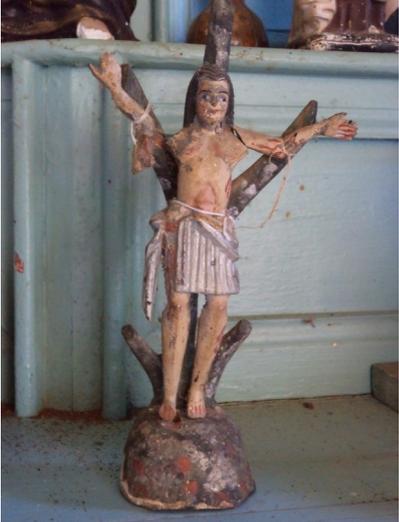
<p>01 imagem de São Sebastião em madeira (sic)</p> <p>Dimensão aproximada: 26 cm</p> <p>Obs: Foi confirmado que o material é de madeira.</p>

Figura 8 – Danos verificados nos encaixes dos braços da escultura de madeira de São Sebastião. Notou-se a quebra (perda de material) do braço, dificultado seu encaixe no tronco.

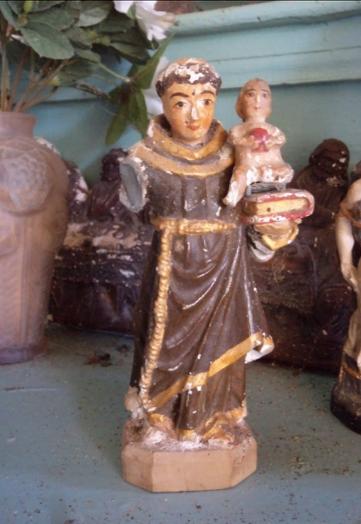
<p>01 imagem de Santo Antônio em madeira (sic)</p> <p>Dimensão aproximada: 18 cm</p> <p>Obs: Foi confirmado que o material é de madeira.</p>

No que diz respeito a realização de intervenção inadequada na escultura e Santo Antônio (figura x) cabe algumas considerações. Provavelmente, em razão de necessidade de fixação de braço usou-se resina epóxi como adesivo para recolocação do braço à escultura. Ocorre neste caso uma incompatibilidade de materiais que se comportam e se deterioram de maneiras distintas. Acredita-se que, por este motivo, o braço não tenha se fixado. A utilização da resina não só compromete a integridade da peça, como também interfere em sua apreciação estética.

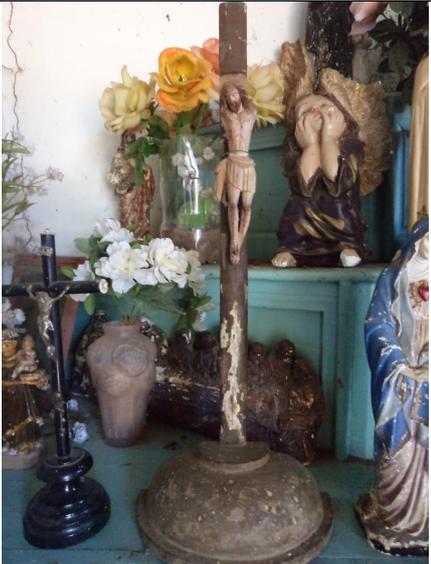
<p>01 crucifixo de madeira com o Cristo em gesso, sem os braços e a haste da Cruz. (sic)</p> <p>Dimensão aproximada: 51,5 cm</p> <p>Obs: Foi confirmado que o material do crucifixo e do Cristo é de madeira.</p>

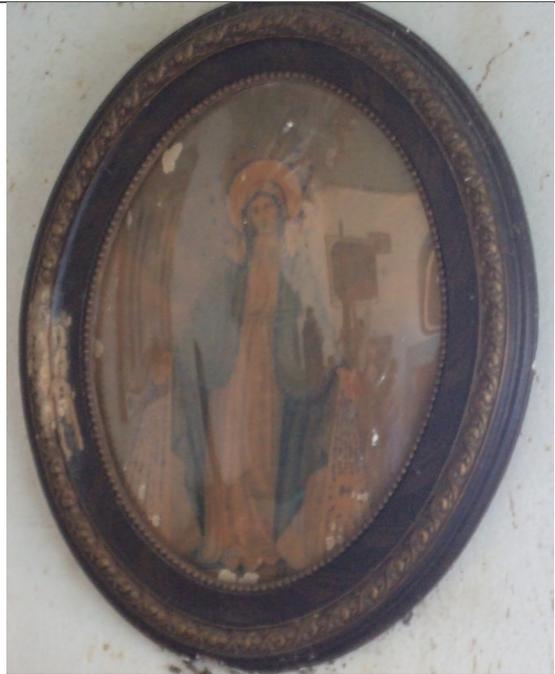
01 quadro de Nossa Senhora das Graças,
formato oval, em precário estado (sic)

Dimensão aproximada: 52 cm x 42 cm

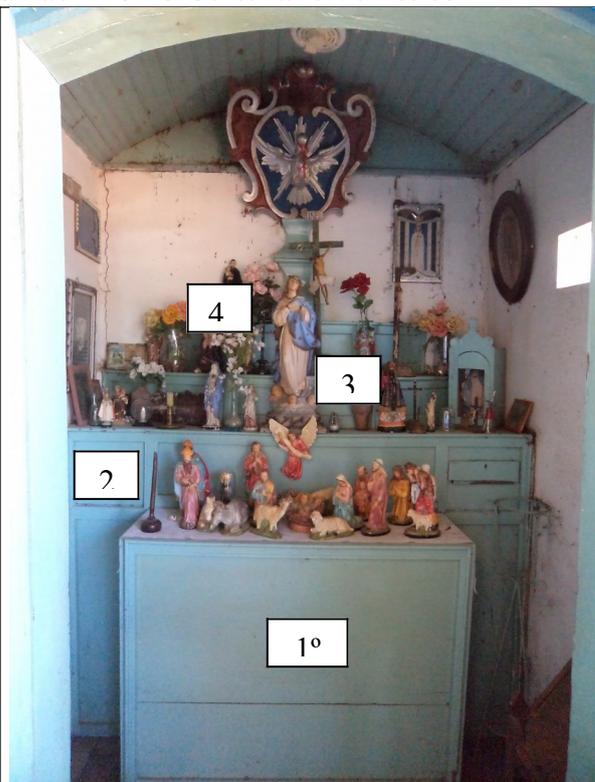
01 pedestal do Espírito Santo, em madeira (sic).
01 imagem do Divino Espírito Santo, em madeira (sic)

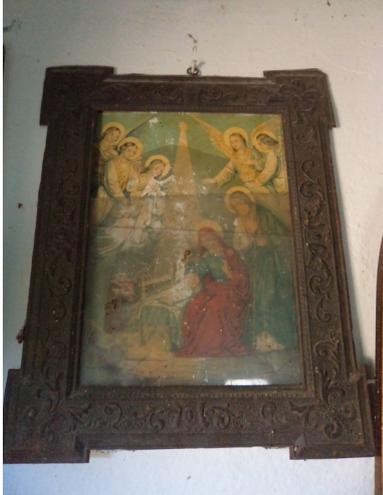
<p>01 quadro da Sagrada Família, formato oval (sic)</p> <p>Dimensão aproximada: 53 cm x 23,5 cm</p>

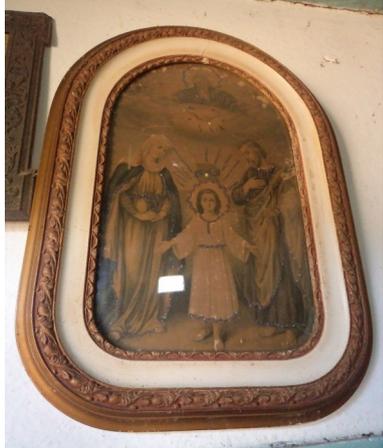
<p>01 quadro de Nossa Senhora do Carmo, moldura em metal (sic)</p> <p>Dimensão aproximada: 36 cm x 28 cm</p>

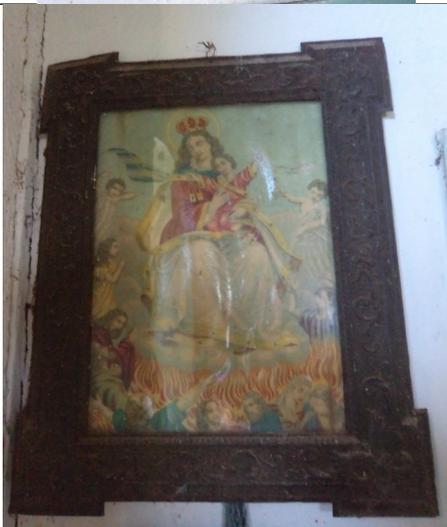
<p>01 quadro de anjo da guarda em precário estado (sic)</p> <p>Dimensão aproximada: 27 cm x 21 cm</p>

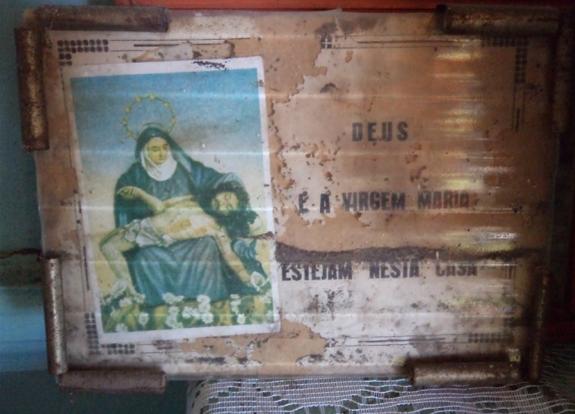
<p>01 quadro de Nossa Senhora e Senhor Morto em metal e vidro (sic)</p> <p>Dimensão aproximada: A medição deste item não foi realizada.</p>

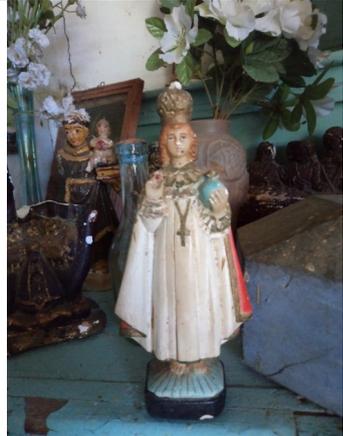
<p>01 Menino Jesus de Praga (?)</p> <p>Dimensão aproximada: 17 cm</p>

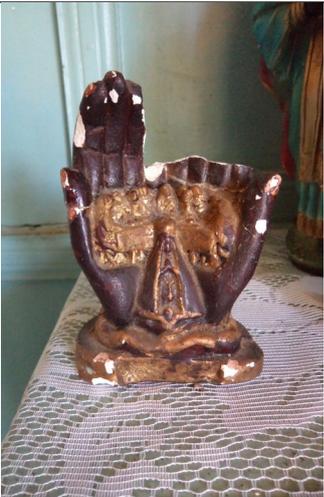
<p>01 mão em gesso.</p> <p>Dimensão aproximada: A medição deste item não foi realizada.</p>

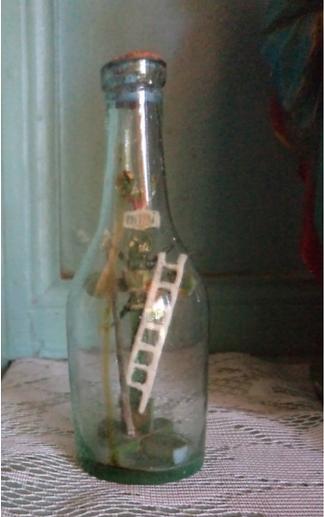
<p>01 Garrafa contendo cruz e símbolos da paixão em seu interior.</p> <p>Dimensão aproximada: 15 cm</p>

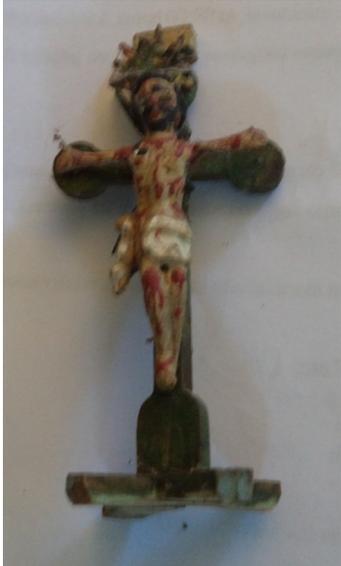
<p>01 crucifixo de madeira com Cristo em madeira. Dimensões reduzidas.</p> <p>Dimensão aproximada: 9 cm</p>

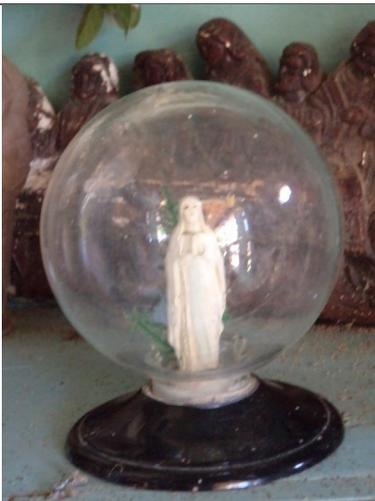
<p>01 Redoma contendo imagem feminina em seu interior.</p>

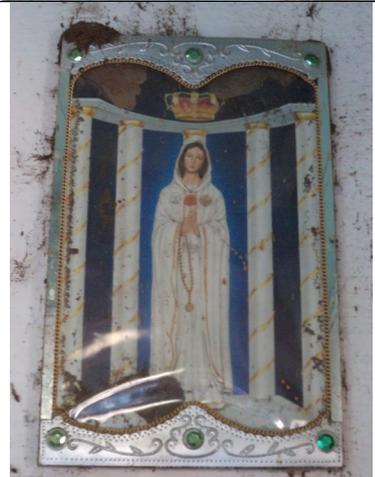
<p>01 quadro de Nossa Senhora Rosa Mística.</p> <p>Dimensões aproximadas: 42 cm x 27 cm</p>

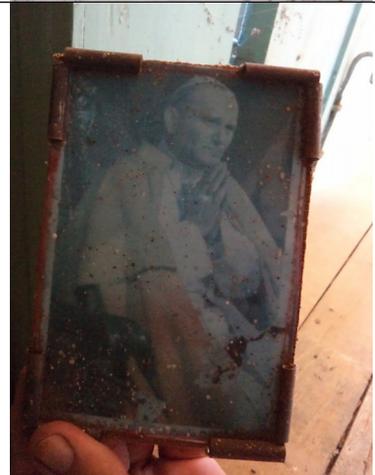
<p>01 fotografia do Papa João Paulo II</p>

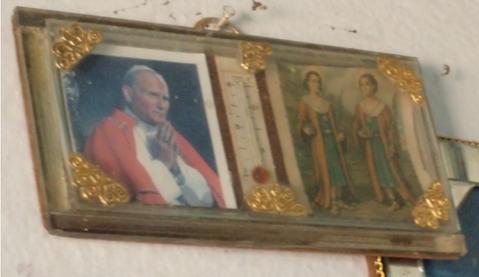
01 quadro do Papa João Paulo II e de São Cosme e Damião.

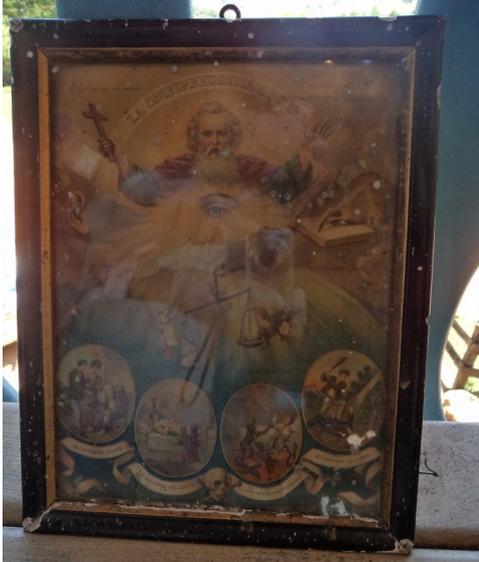
01 quadro intitulado “La omnipresencia de Dios”
