MONUMENTO: CASARÃO SAMPAIO
MUNICÍPIO: MÁRIO CAMPOS
DISTRITO: SEDE
RESPONSÁVEL: ARQUITETA: DELMARÍ ANGELA RIBEIRO
DATA: MAIO 2003

PROJETO DE RESTAURAÇÃO

CASARÃO SAMPAIO

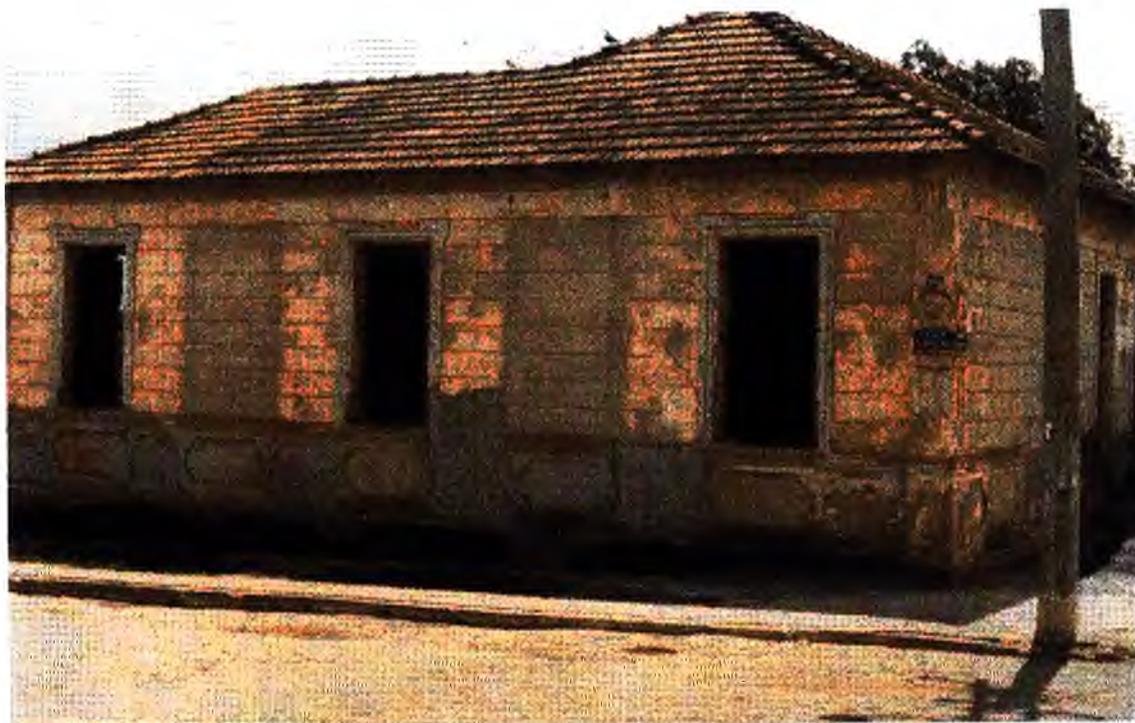
Fachada principal (Av. Gov. Magalhães Pinto) e cobertura com telhas francesas.

Serão trocados todo o madeiramento deteriorado do telhado e reconstruídos todos os forros em madeira depois de imunizado o madeiramento do telhado e recolocadas as telhas francesas substituindo-se as telhas quebradas. O telhado da varanda posterior será todo refeito acompanhando a área completa da varanda que será transformada em Hall e W.C. masculino.

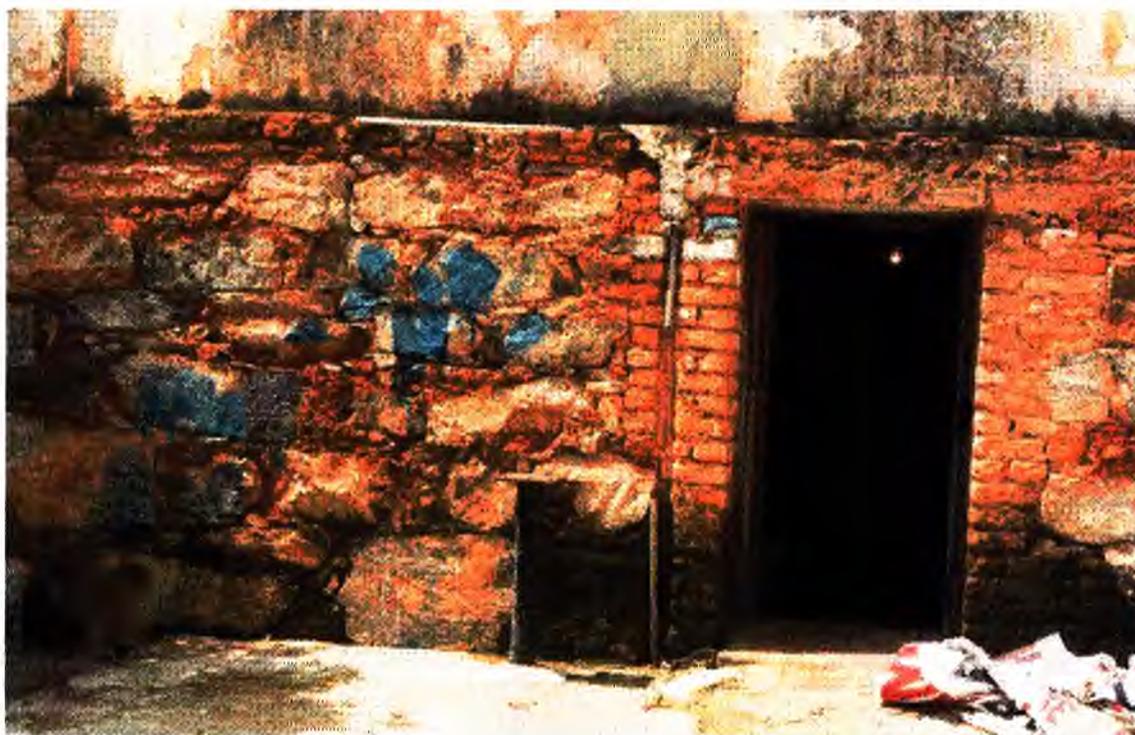
Detalhe dos alicerces de pedra e da entrada do porão.

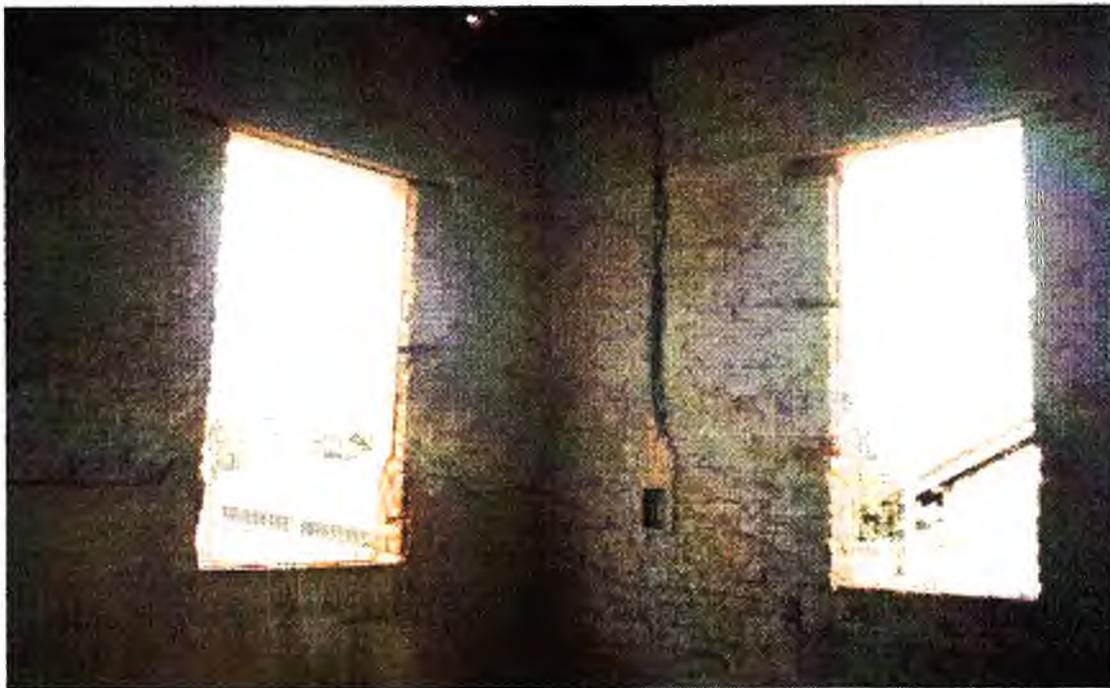
Detalhe dos vãos e da entrada de energia elétrica no cômodo do armazém.

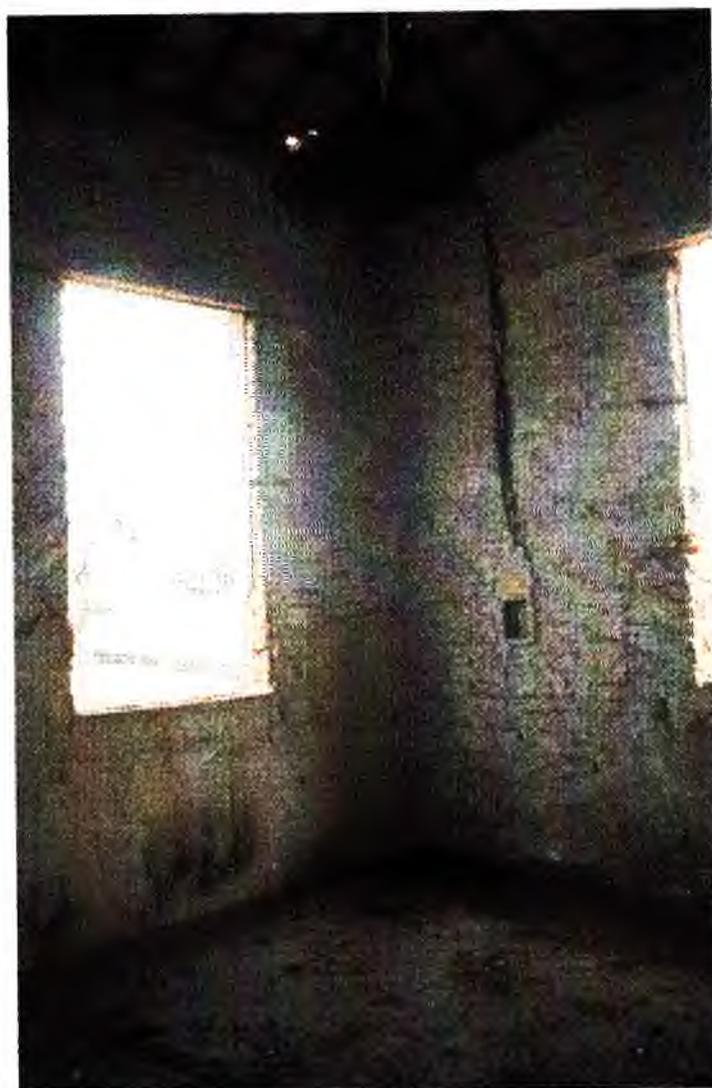
Armazém: detalhe dos vãos e da entrada de energia elétrica.

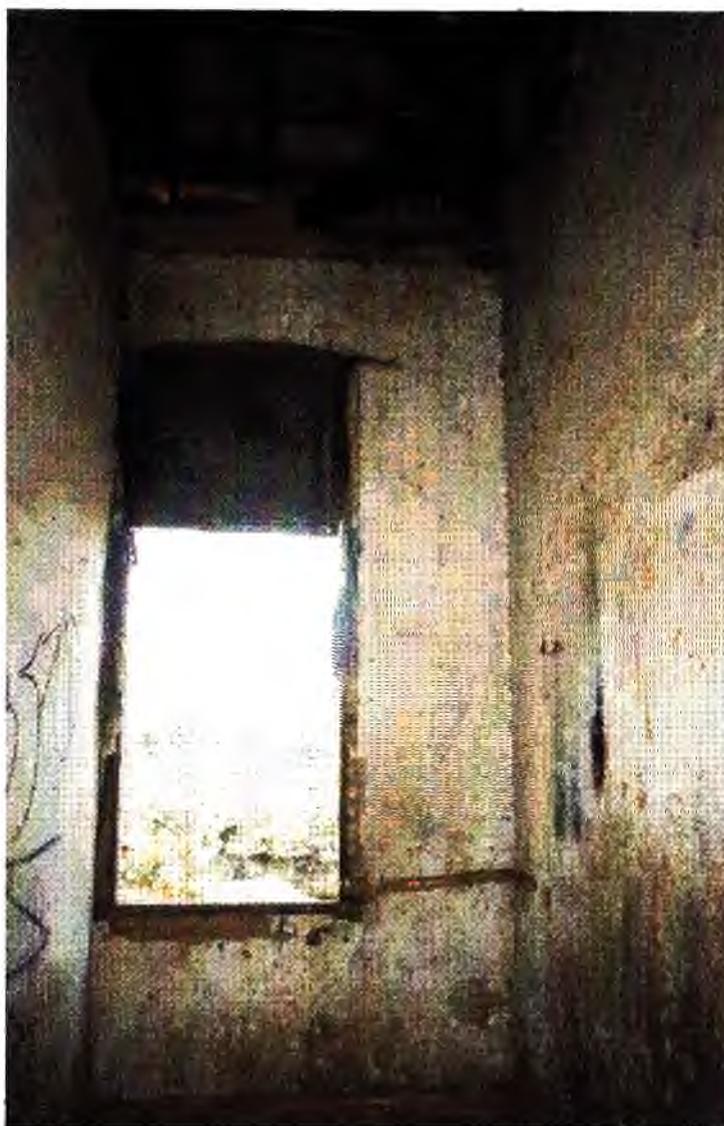
Detalhe do vão e da bandeira fixa da janela.

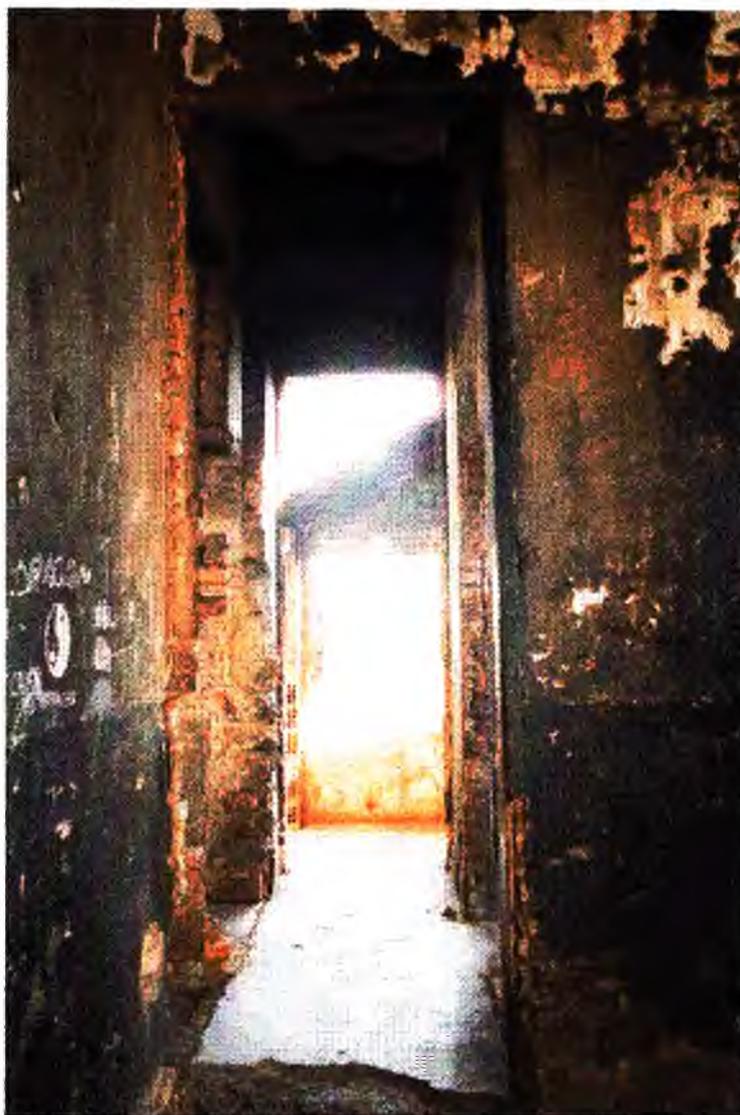
Detalhe do corredor de acesso à varanda posterior.

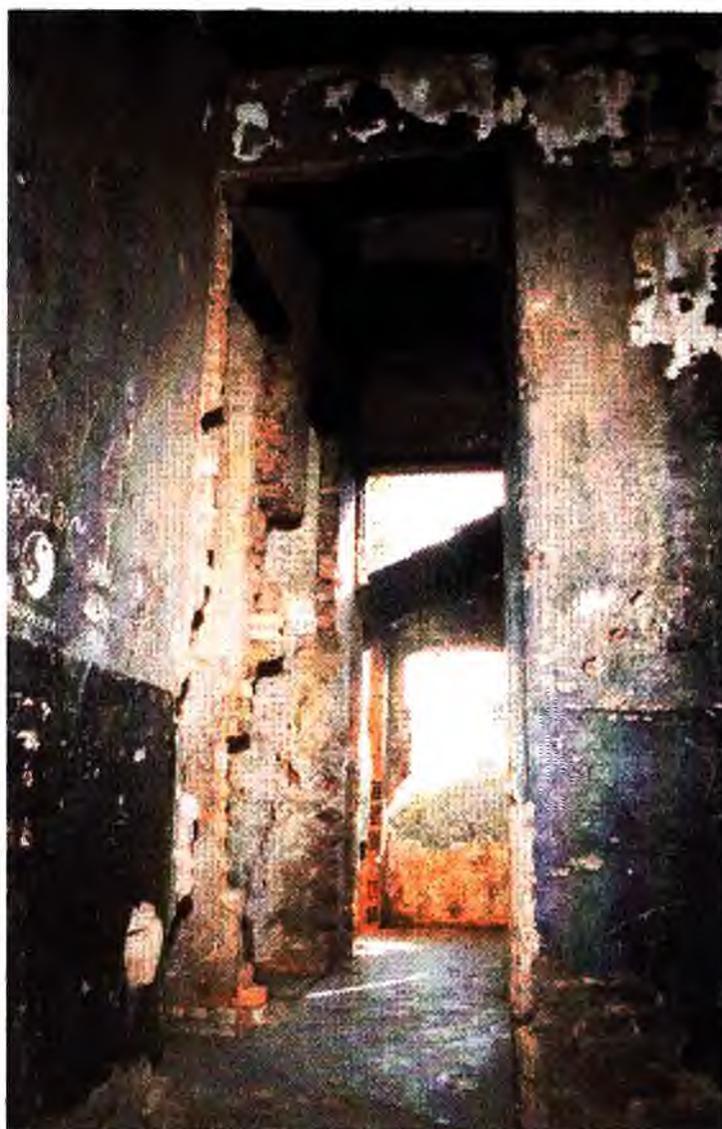
Detalhe do corredor de acesso à entrada posterior.

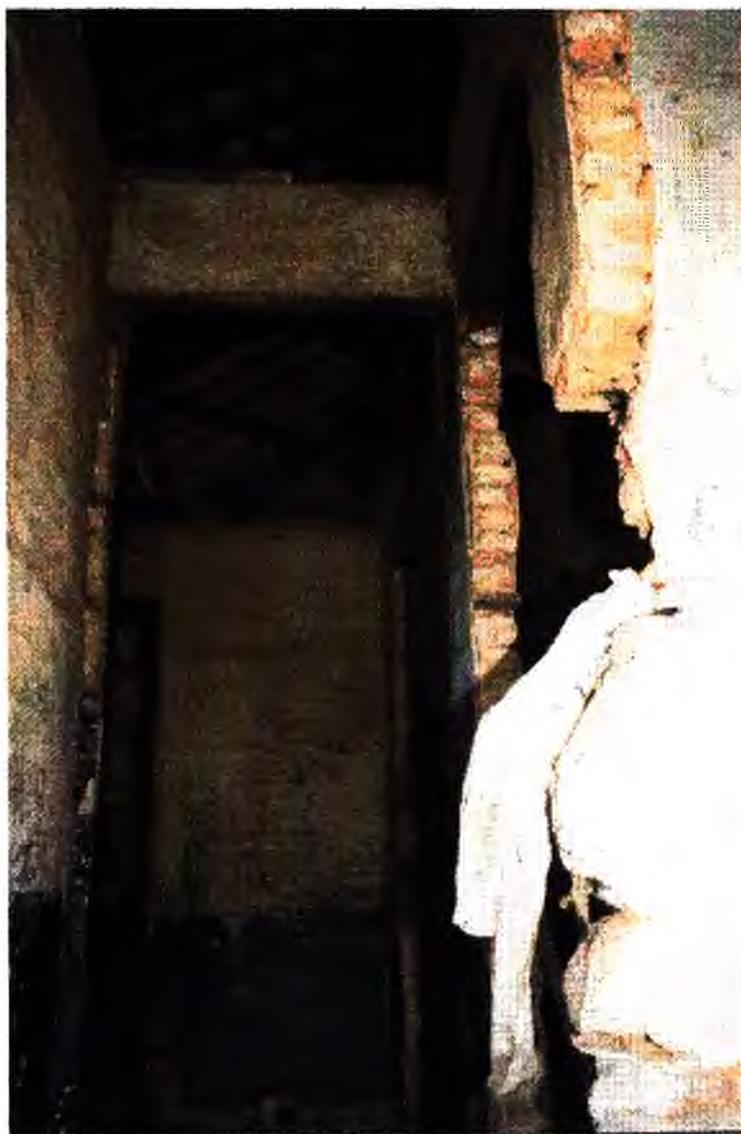
Vista do corredor .

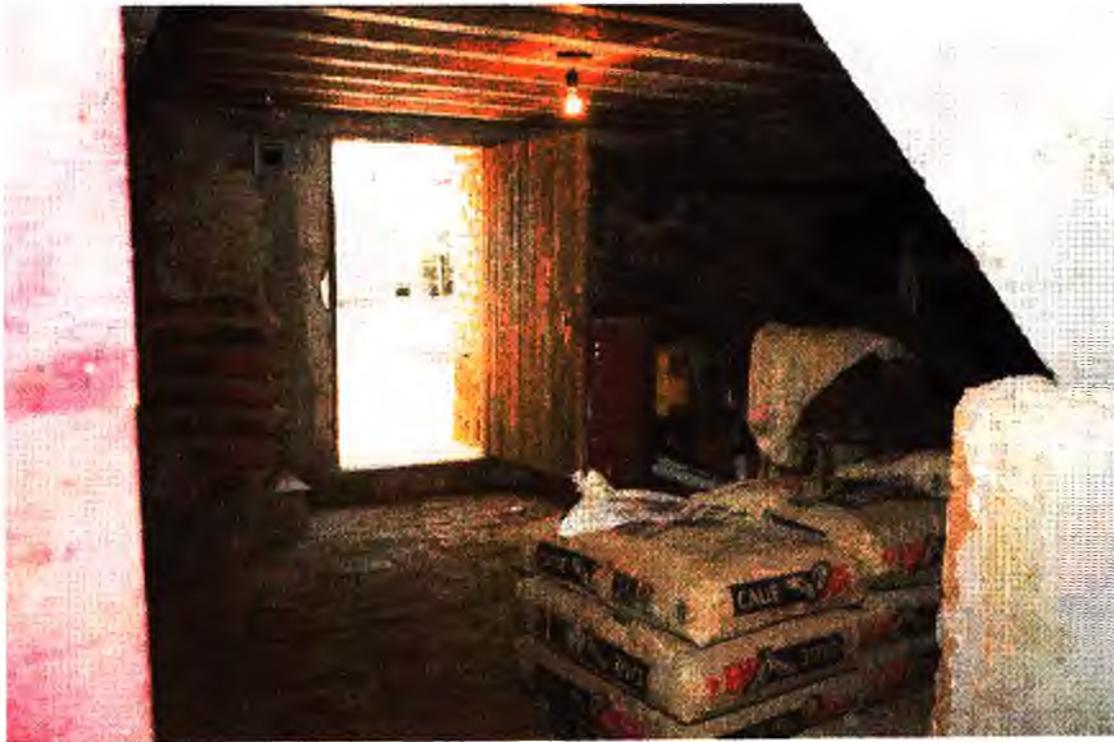
Vista interna do porão.

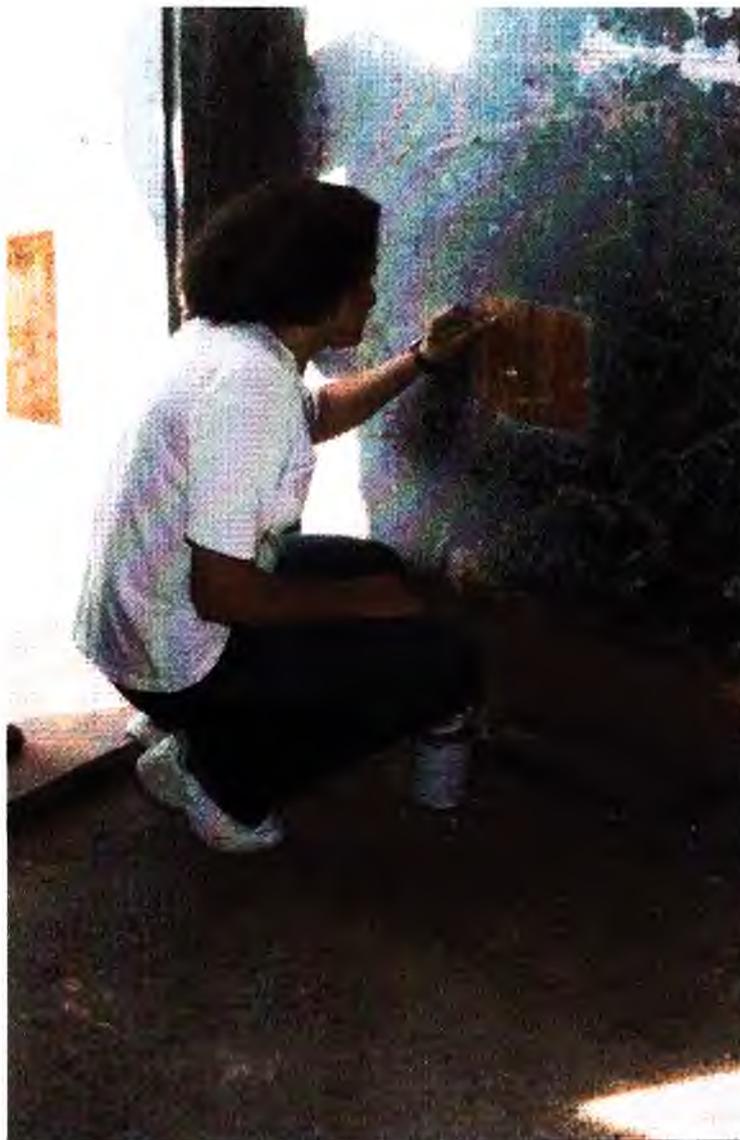
Restauradora do IEPHA/MG, Maria, executando prospecções na pintura interna.

As prospecções das paredes internas não foram concluídas, no entanto, existem vestígios de pinturas parietais, que imitam madeira, no barrado do hall principal da edificação. Como na ocasião não existiam escadas para acesso às partes mais altas das paredes, será necessário abrir novas janelas para avaliar todo o ambiente interno do hall. Estas prospecções poderão ser realizadas quando a edificação estiver em obras.
