MUNICÍPIO DE LAGOA DOURADA

QUADRO III – SALVAGUARDA E PROMOÇÃO

- A) LAUDOS TÉCNICOS DO
ESTADO DE
CONSERVAÇÃO DOS
BENS MATERIAIS
PROTEGIDOS, NA
ESFERA MUNICIPAL

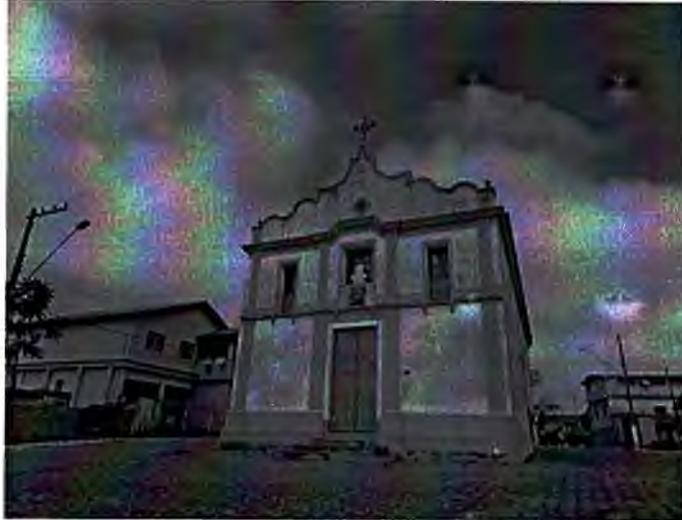
<p>Foto 01 (28/07/2016) Vista Frontal da Igreja do Senhor Bom Jesus. Autoria: Monique Damaso</p>

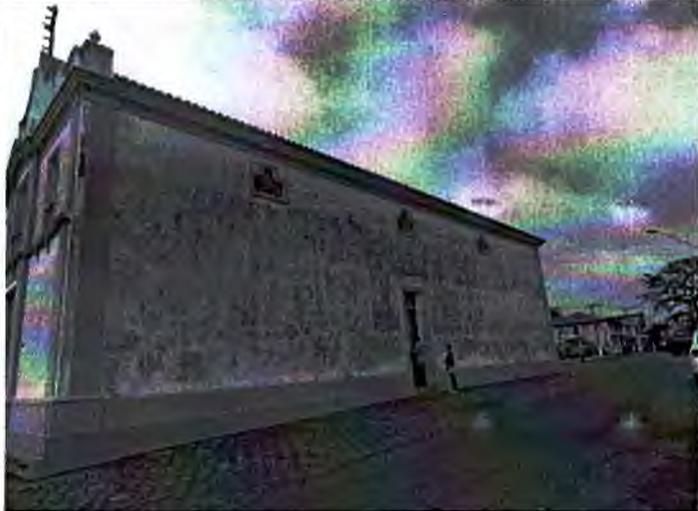
<p>Foto 03 (28/07/2016) Vista lateral esquerda onde destaca-se desprendimento de pintura das alvenarias e elementos artísticos. Autoria: Monique Damaso</p>

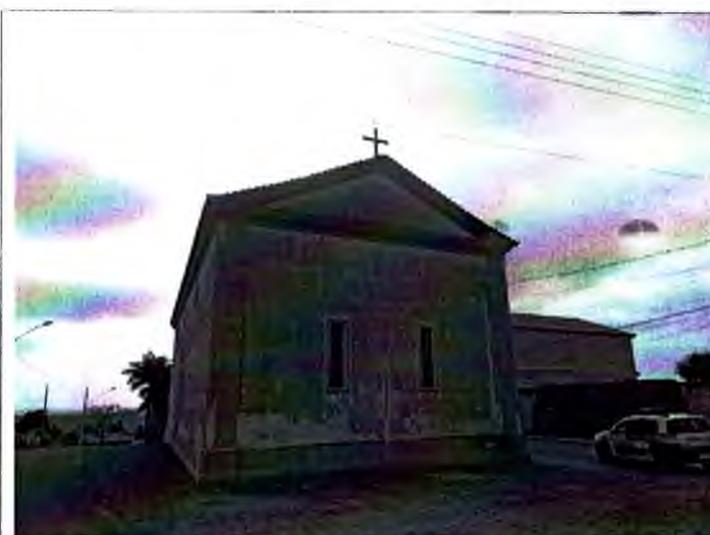
**Foto 04 (28/07/2016)**

Vista da fachada posterior. Observa-se desprendimento quase que total da pintura.

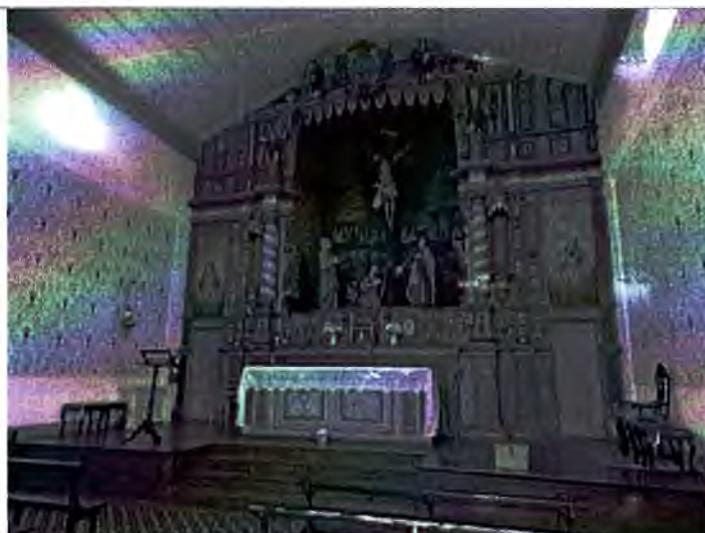
**Foto 05 (28/07/2016)**

O retábulo-mor apresenta desgaste da camada pictórica, em alguns trechos há incidência de insetos xilófagos.

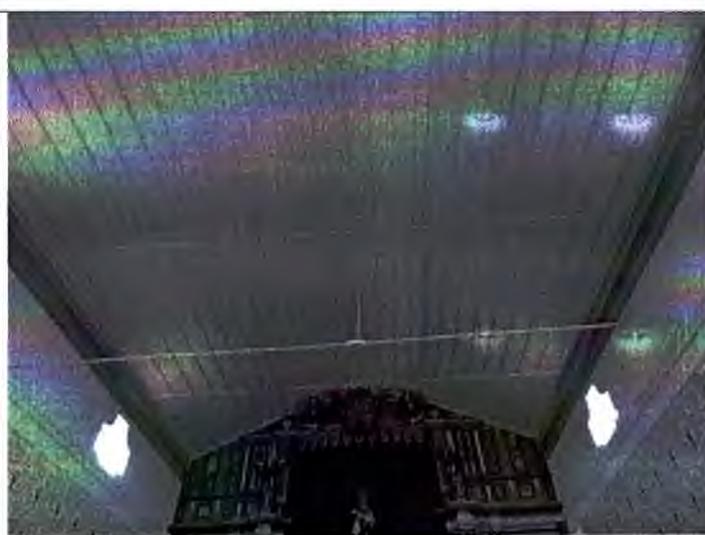
**Foto 06 (28/07/2016)**

Os forros em madeira apresentam-se em bom estado de conservação.

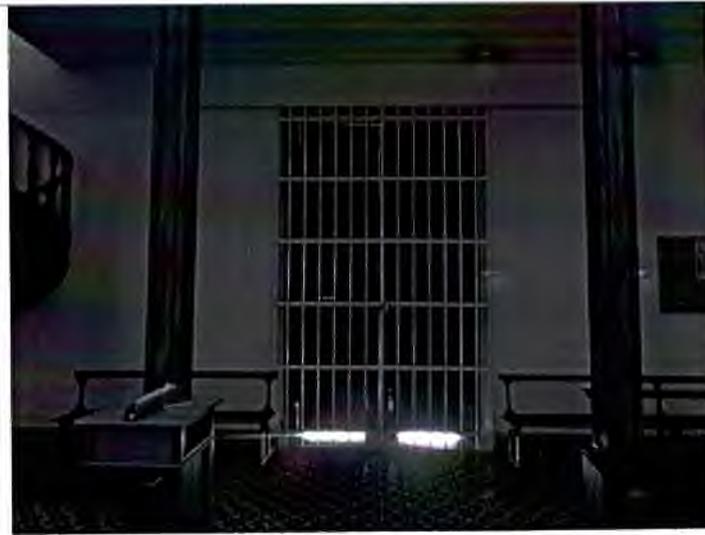
**Foto 10 (28/07/2016)**

Pilares de sustentação do coro apresentam perfeito estado de conservação. Ao fundo, gradil que faz a proteção da portada principal.

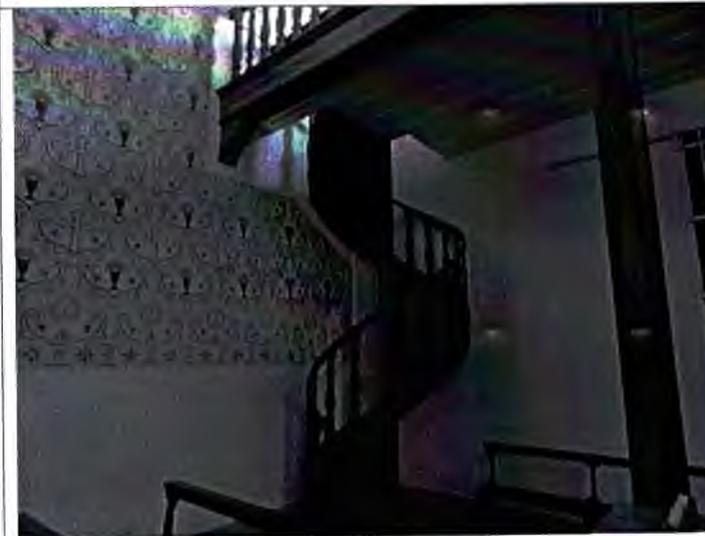
**Foto 11 (28/07/2016)**

Escada de acesso ao coro. Observa-se apenas oxidação do verniz.

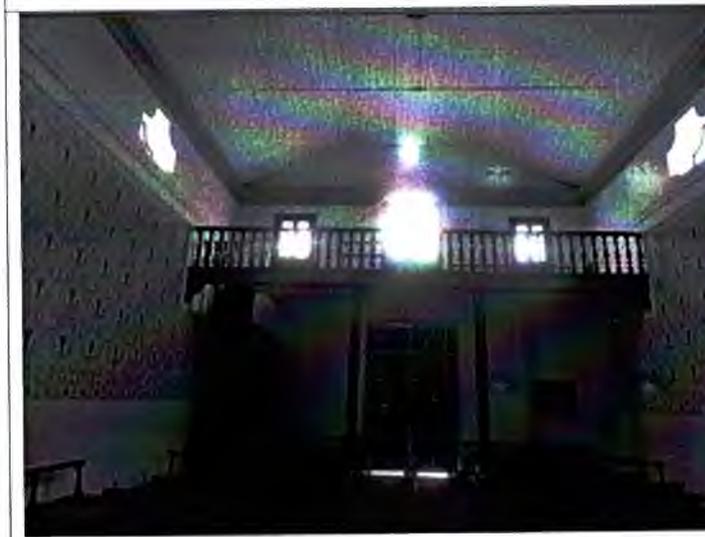
**Foto 12 (28/07/2016)**

Detalhe geral da nave que de modo geral apresenta elementos compositivos em bom estado de conservação.

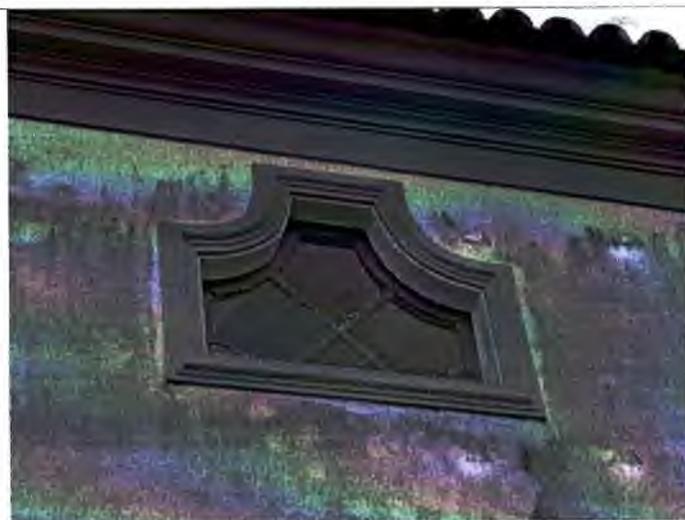
**Foto 16** (28/07/2016)

O óculo apresenta bom estado de conservação e funcionamento.

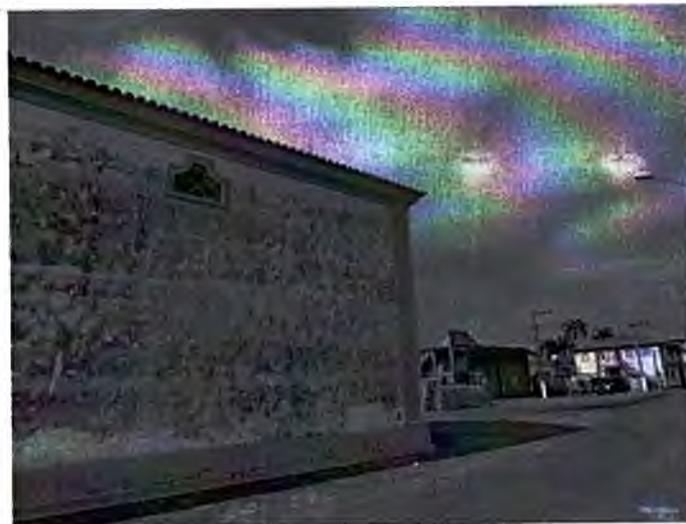
**Foto 18** (28/07/2016)

A Igreja está inserida no meio da via, com edificações implantadas nas laterais.

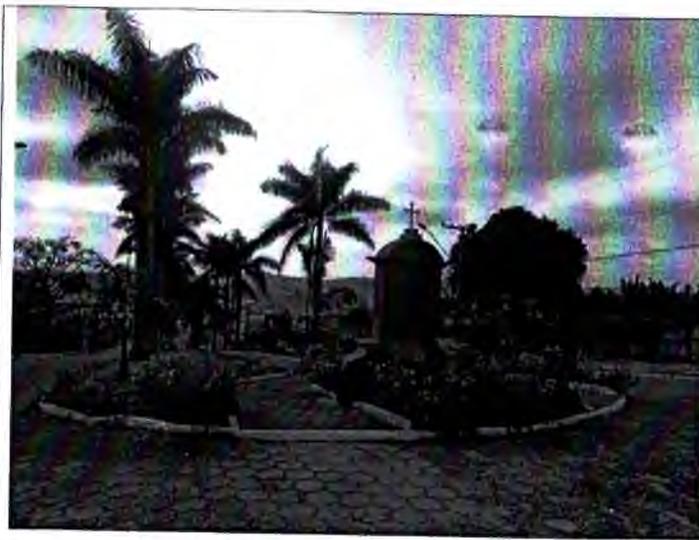
**Foto 19** (28/07/2016)

A Praça Conego Agostinho apresenta canteiros pouco desordenados, necessitando de poda.

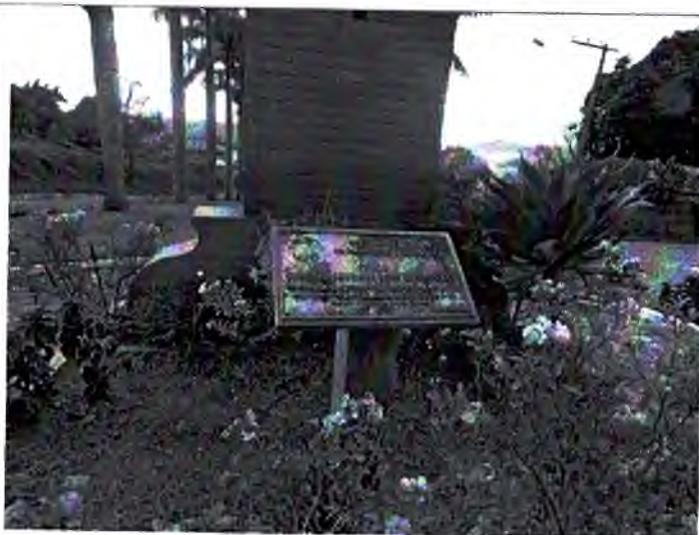
**Foto 20** (28/07/2016)

Detalhe do agenciamento externo. Verifica-se sujeiras e acúmulo de manchas de unidade na placa de identificação do local.

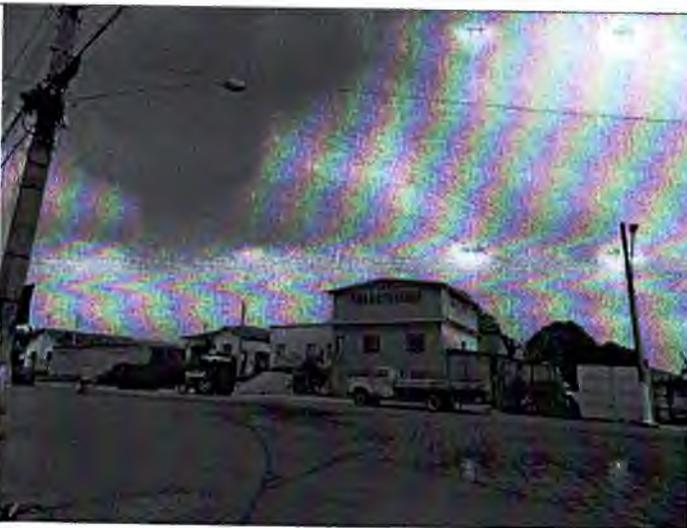
**Foto 21** (28/07/2016)

O entorno é caracterizado por edificações de um a dois pavimentos.

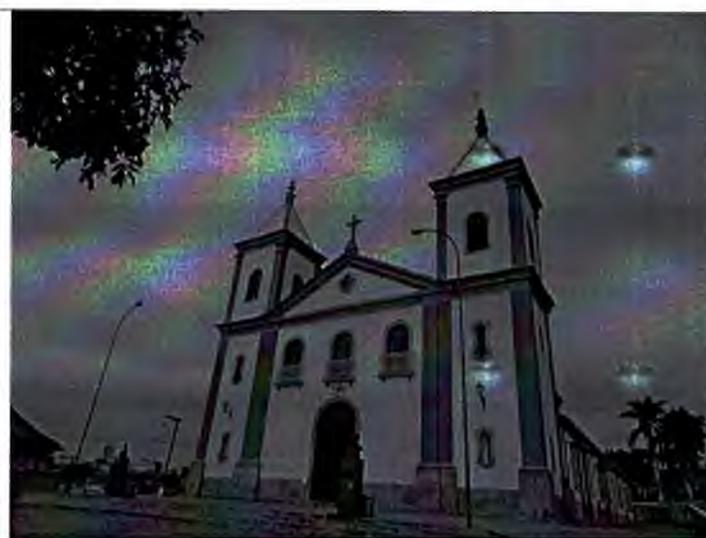
**Foto 01 (28/07/2016)**

Vista frontal da Igreja Matriz de Santo Antônio.

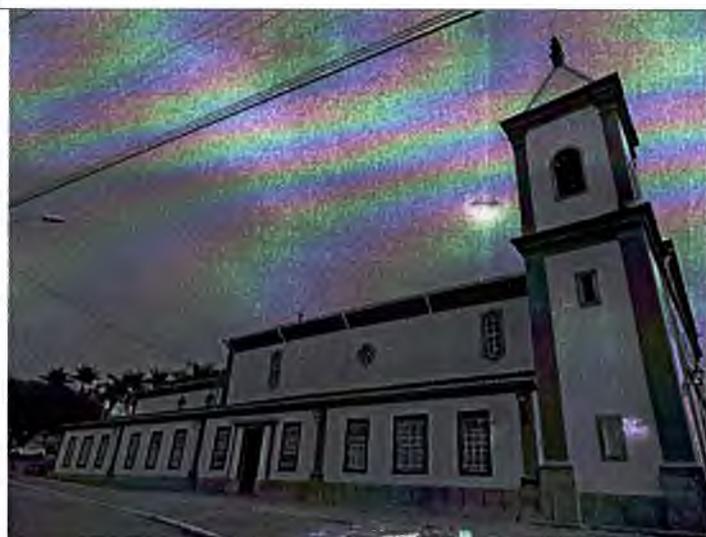
**Foto 02 (28/07/2016)**

Vista lateral direita da Igreja que apresenta bom estado de conservação.

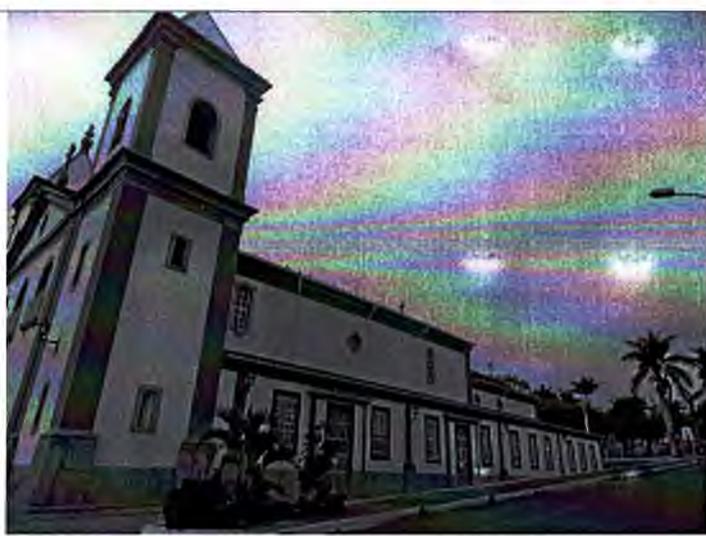
**Foto 03 (28/07/2016)**

Vista lateral esquerda. A Igreja passou a pouco por processo de restauro apresenta-se íntegra, em bom estado de conservação.

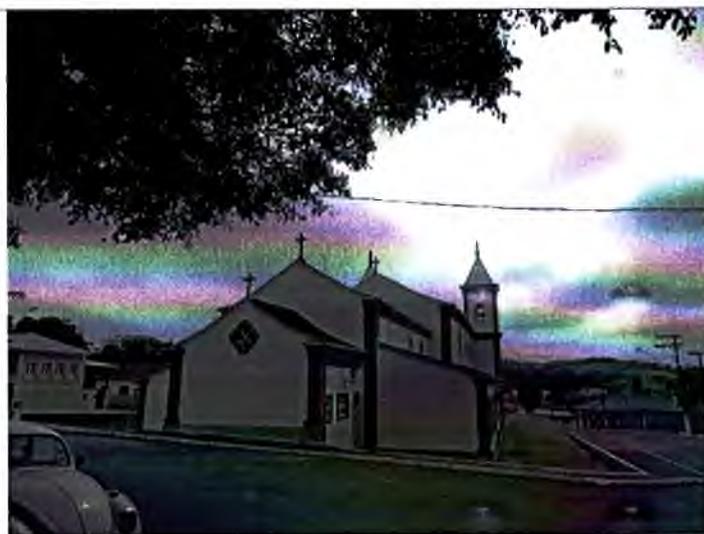
Foto 04 (28/07/2016)
Vista da fachada posterior da Igreja Matriz de Santo Antônio.
Autoria: Monique Damaso

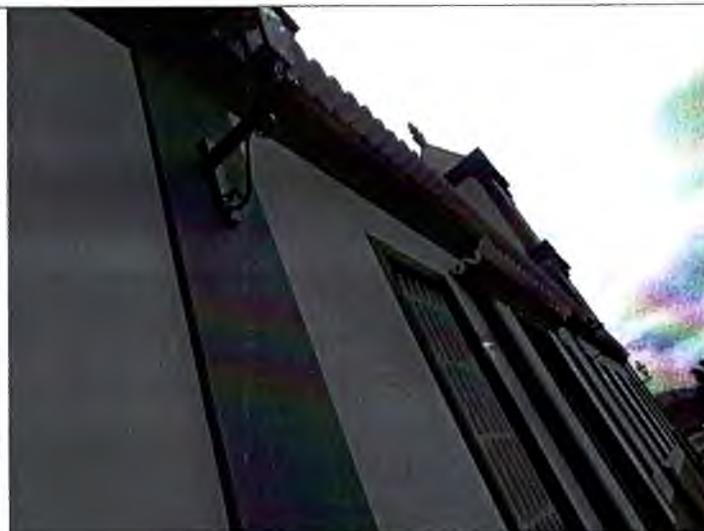
Foto 05 (28/07/2016)
Detalhe dos elementos artísticos que já passaram por processo de restauro.
Autoria: Monique Damaso

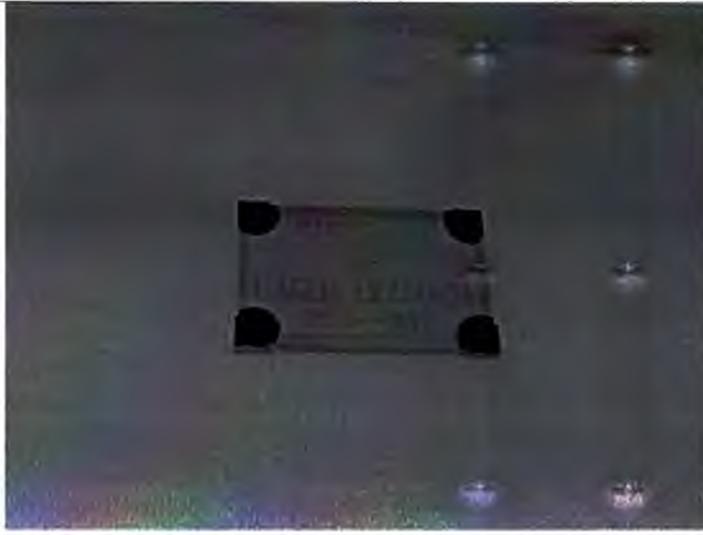
<p>Foto 07 (28/07/2016) Placa de identificação do bem. Autoria: Monique Damaso</p>

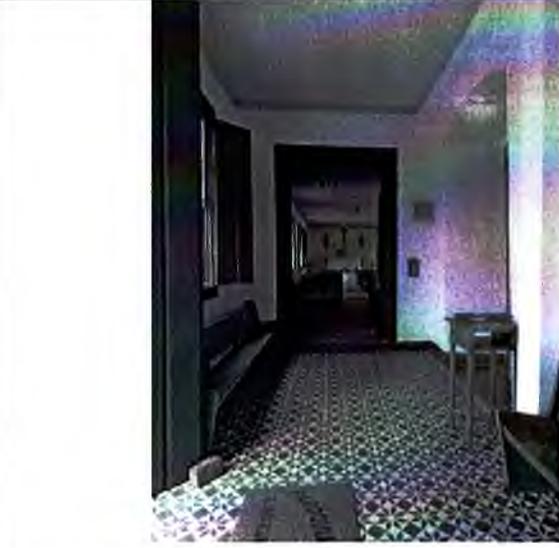
<p>Foto 08 (28/07/2016) A Igreja internamente ainda passa por processo de restauro. Autoria: Monique Damaso</p>

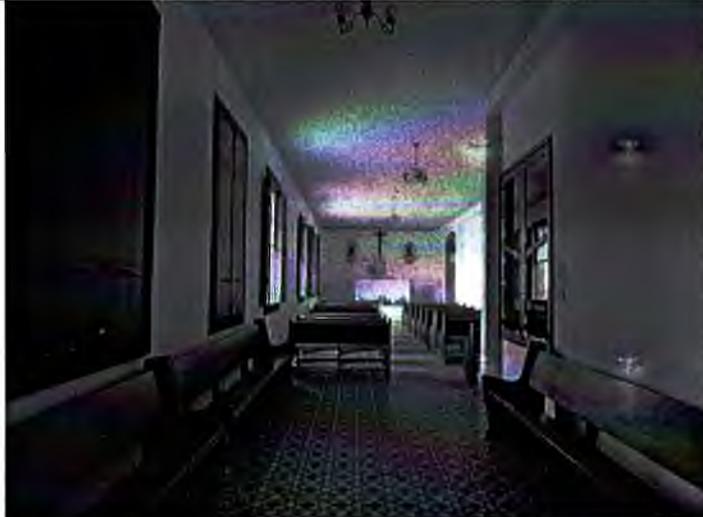
<p>Foto 09 (28/07/2016) A Capela lateral apresenta elementos compositivos em perfeito estado de funcionamento. Autoria: Monique Damaso</p>

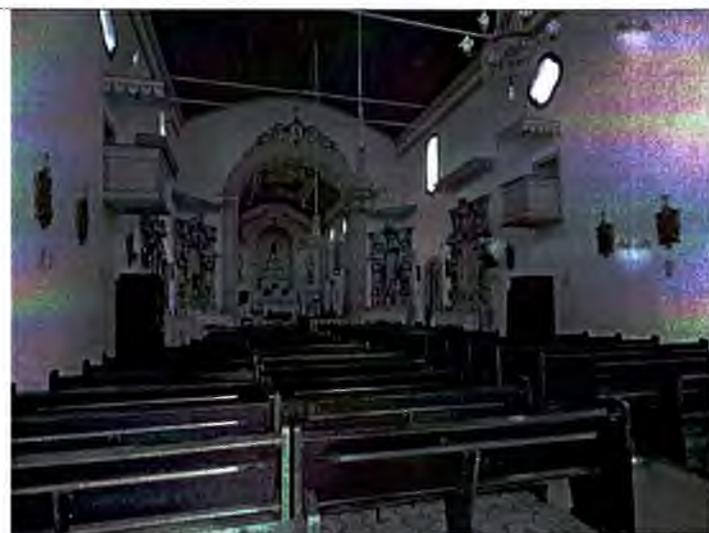
**Foto 10 (28/07/2016)**

Altar-mor apresenta bom estado de conservação.

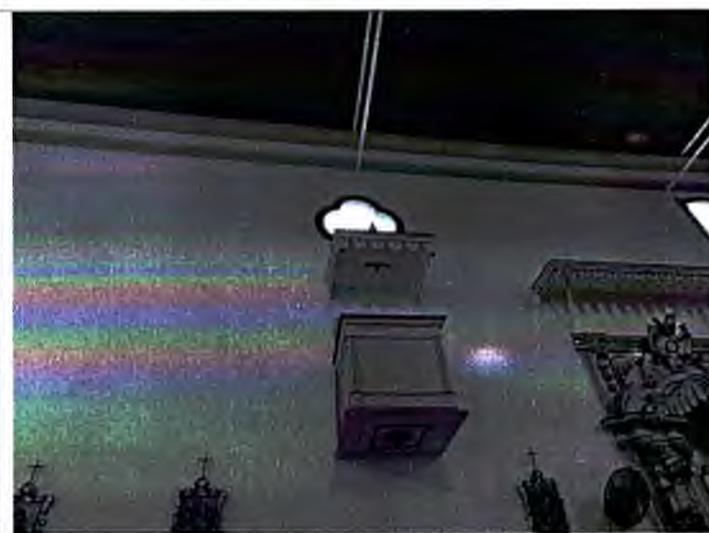
**Foto 12 (28/07/2016)**

Os elementos integrados estão em bom estado de conservação.

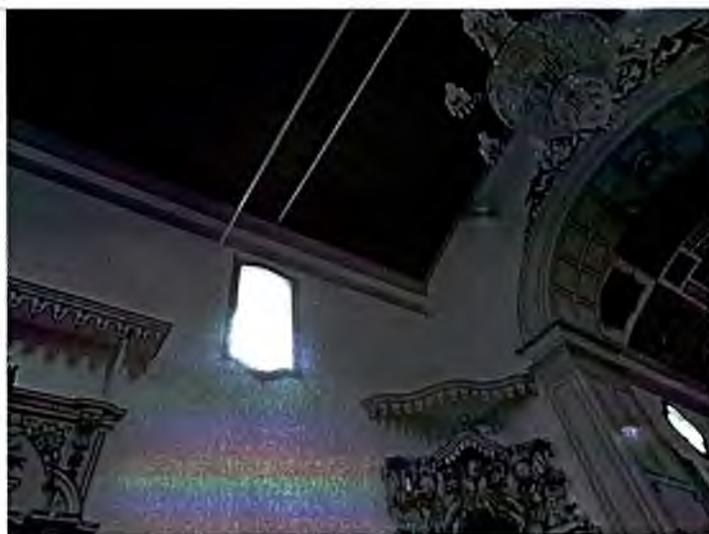
Foto 13 (28/07/2016)

Os elementos artísticos apresentam bom estado de conservação.

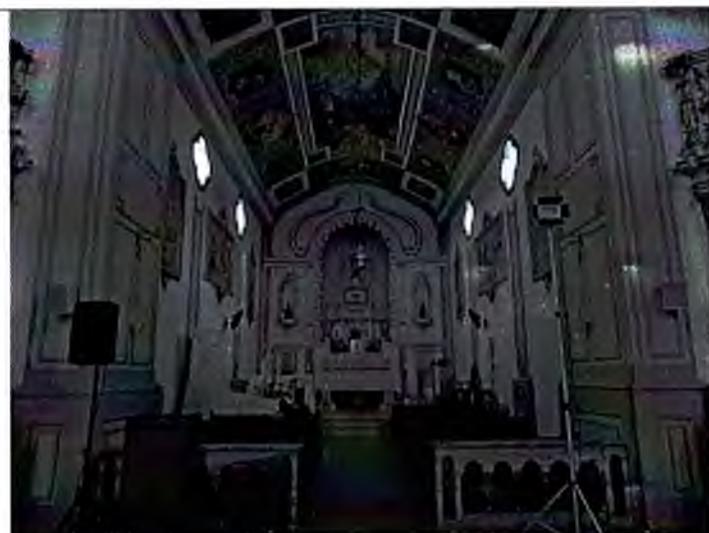
Foto 14 (28/07/2016)

Destaca-se o bom estado de conservação tanto das peças sacras quanto do forro.

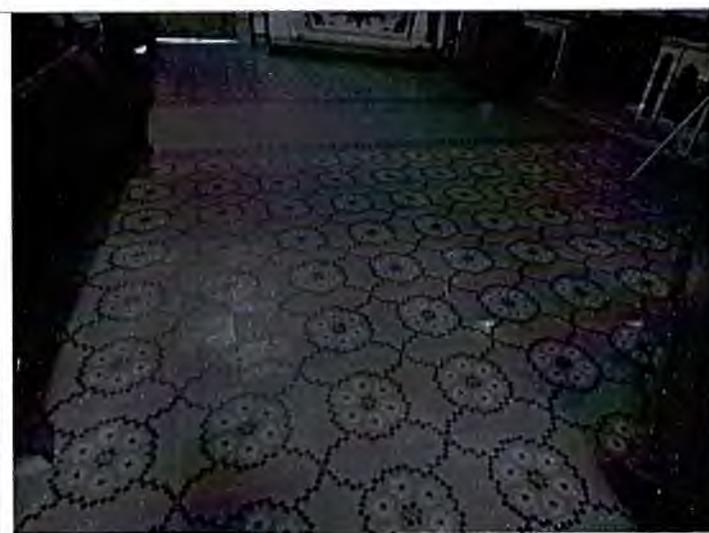
Foto 15 (28/07/2016)

O ladrilho apresenta, de modo geral, bom estado de conservação.

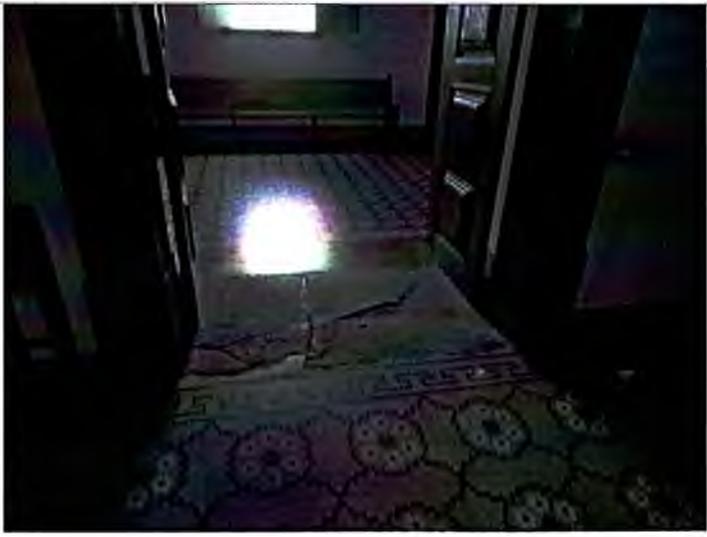
<p>Foto 16 (28/07/2016) Destaca-se emendas de concreto na soleira que faz a separação da nave com a capela lateral. Autoria: Monique Damaso</p>

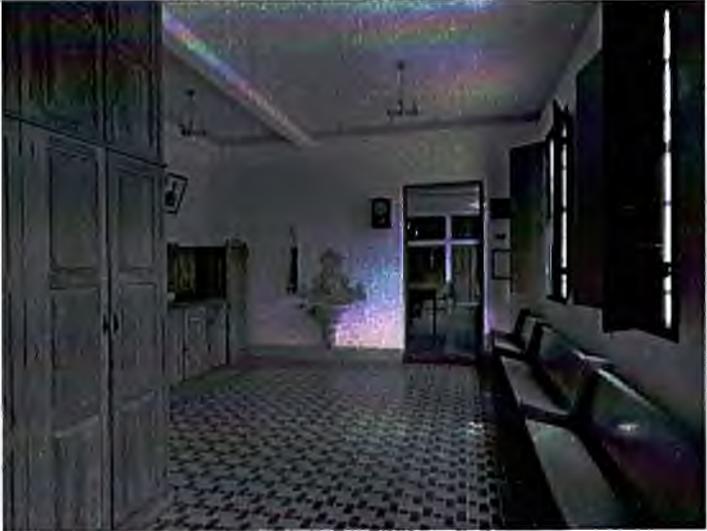
<p>Foto 17 (28/07/2016) Pia batismal ao fundo em bom estado de conservação. Autoria: Monique Damaso</p>

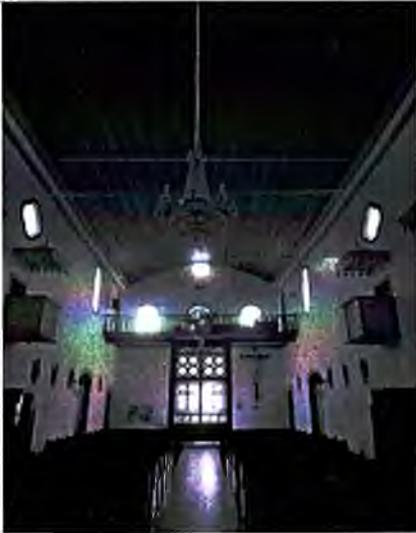
<p>Foto 18 (28/07/2016) Vista parcial do forro ao fundo o coro. Autoria: Monique Damaso</p>

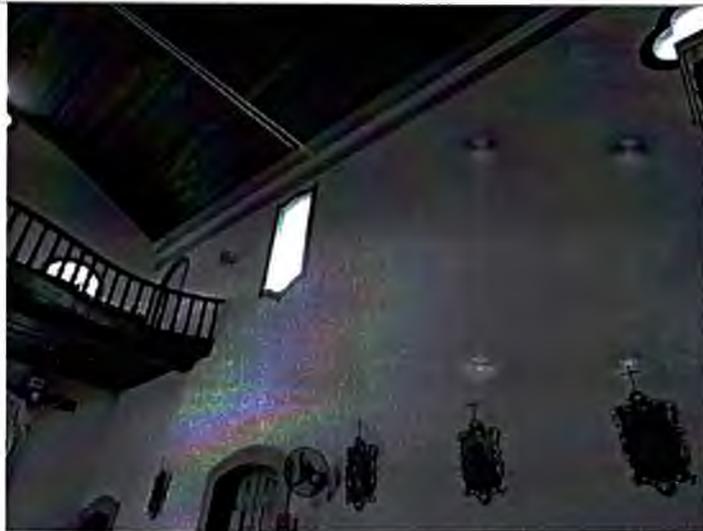
<p>Foto 19 (28/07/2016) Os elementos artísticos foram pintados. Autoria: Monique Damaso</p>

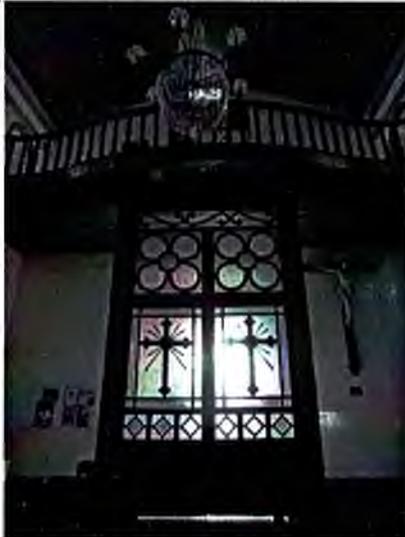
<p>Foto 20 (28/07/2016) Portada principal apresenta ótimo estado de conservação. Autoria: Monique Damaso</p>

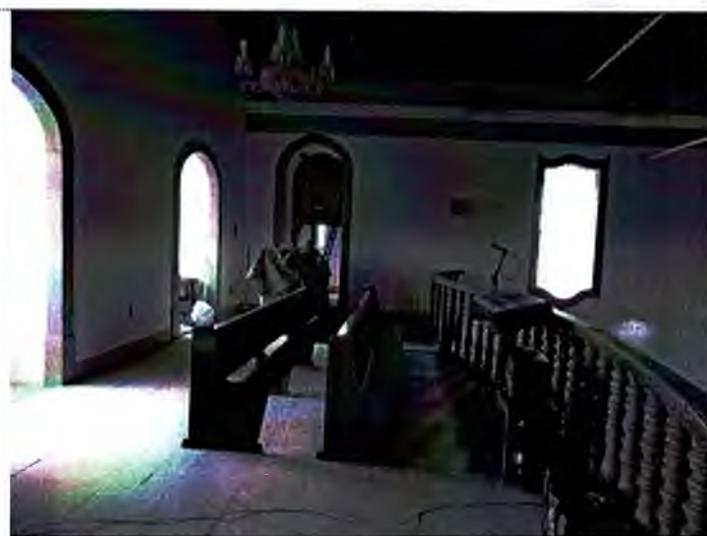
Foto 22 (28/07/2016)

O coro ainda passará por processo de restauro.

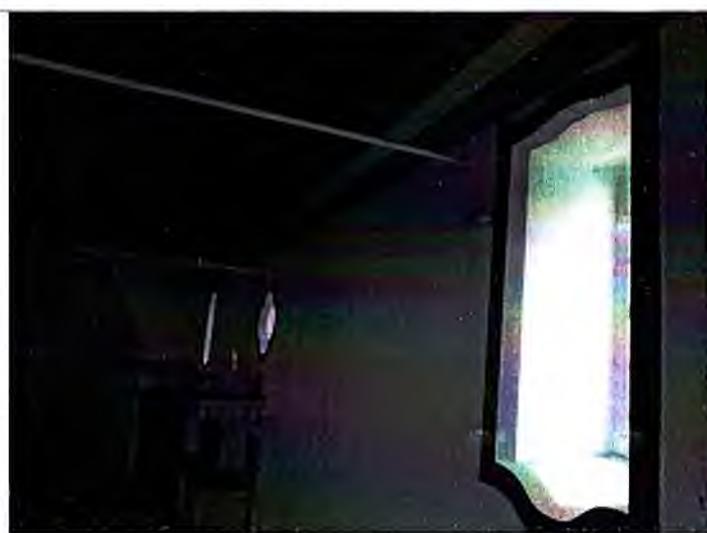
Foto 24 (28/07/2016)

Os vãos apresentam-se limpos, íntegros.

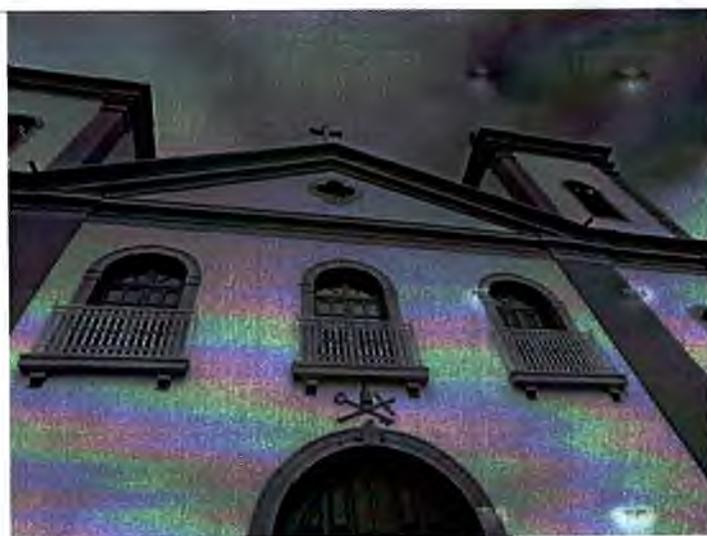
**Foto 25** (28/07/2016)

Frontispício da Igreja Matriz. Nas esquadrias foram adicionados gradis.

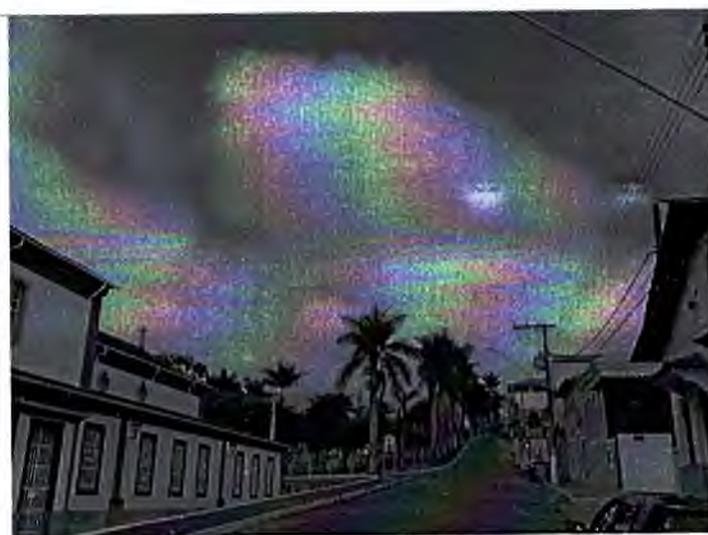
**Foto 27** (28/07/2016)

O entorno apresenta-se harmônico e não há indícios de adensamento ou intervenções.

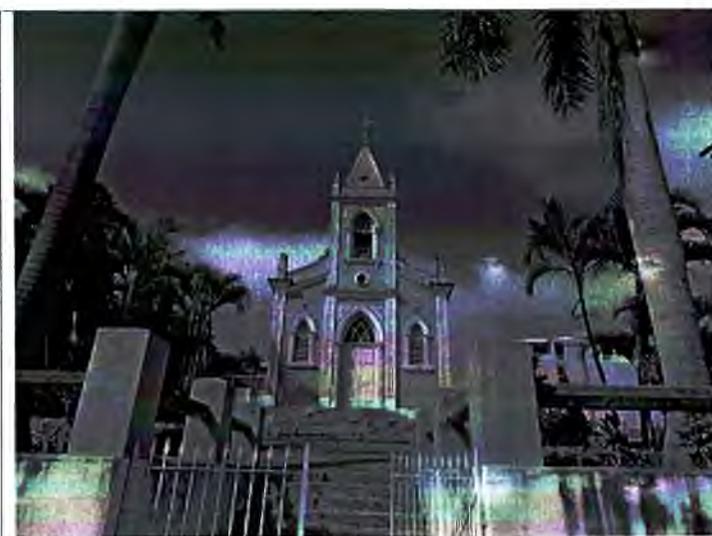
Foto 02 (28/07/2016)

Vista lateral esquerda da Igreja que apresenta bom estado de conservação.

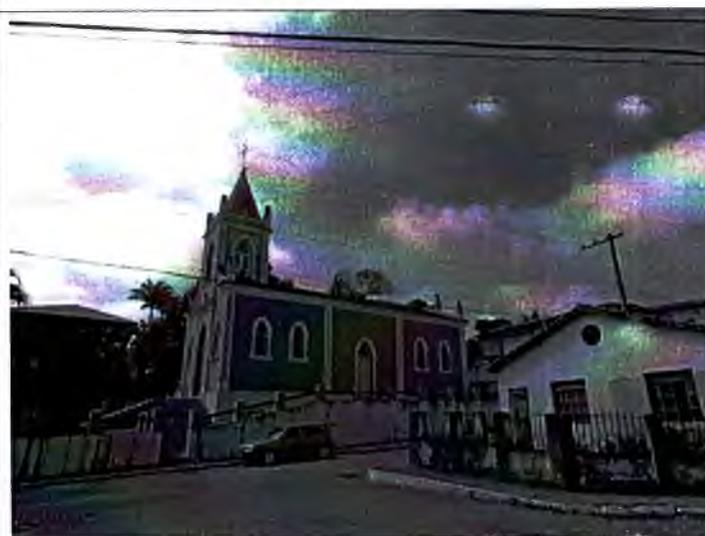
Foto 03 (28/07/2016)

Acesso à igreja. Destaca-se a proliferação de manchas escuras devido a concentração de umidade nos muros e escadaria.

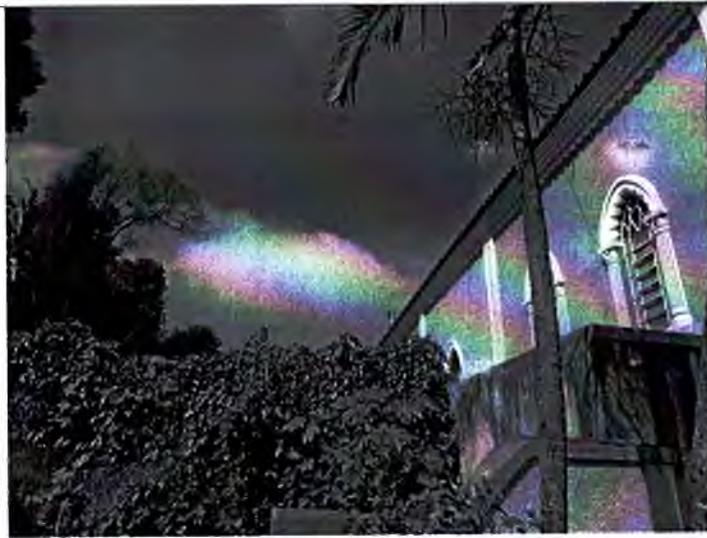
<p>Foto 06 (28/07/2016) Observa-se manchas escuras advindas de infiltração por capilaridade. Possivelmente há retenção ou retorno de água da caixa de passagem gerando infiltrações concentradas. Autoria: Monique Damaso</p>

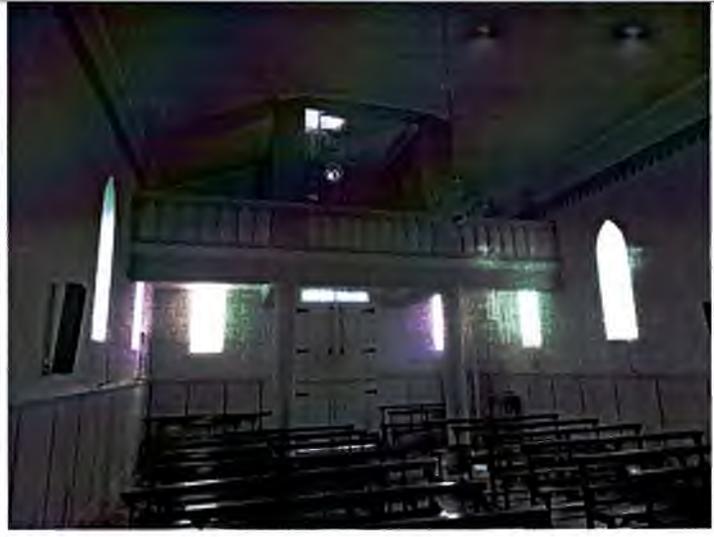
<p>Foto 08 (28/07/2016) O sistema estrutural do coro está em bom estado de conservação. Autoria: Monique Damaso</p>

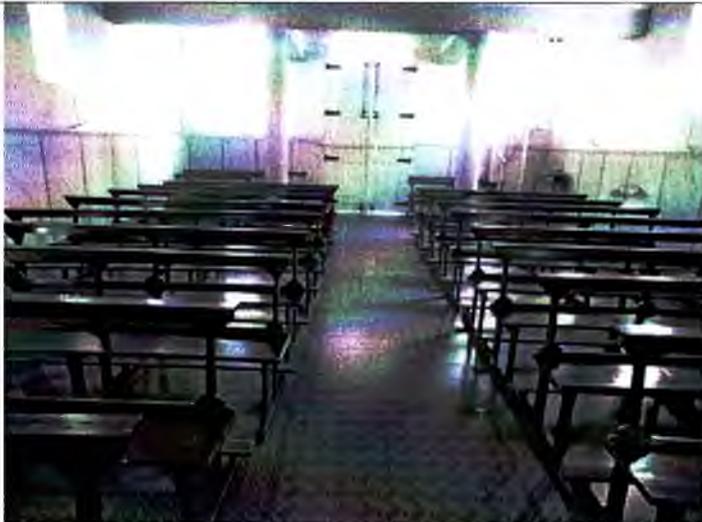
<p>Foto 10 (28/07/2016)</p> <p>As esquadrias apresentam-se integras.</p> <p>Autoria: Monique Damaso</p>

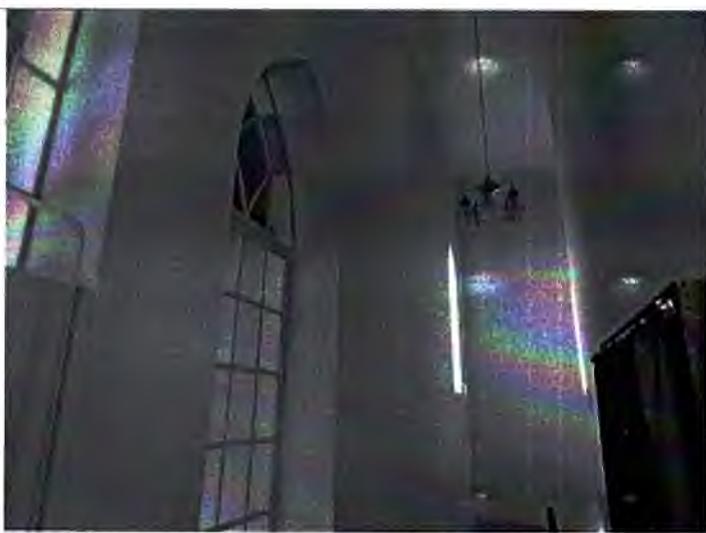
<p>Foto 14 (28/07/2016) Destaca-se o bom estado de conservação tanto das esquadrias quanto do forro. Autoria: Monique Damaso</p>

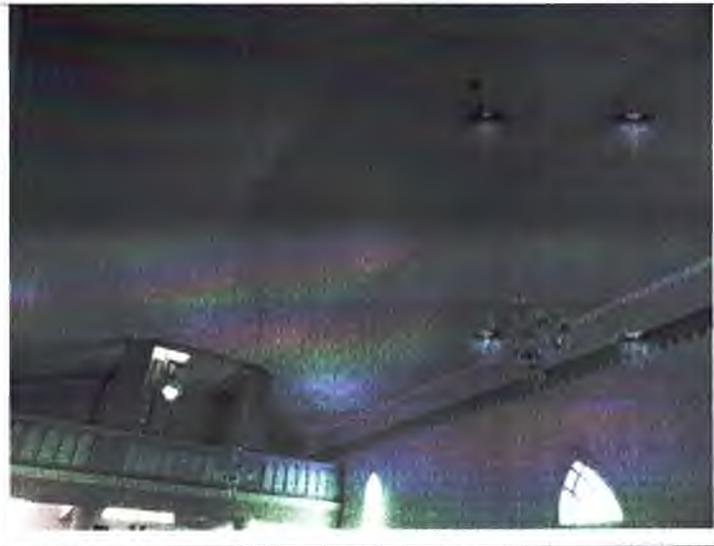
<p>Foto 15 (28/07/2016) Os elementos decorativos do barrado apresentam sujidades e pequenos pontos de fissuras. Autoria: Monique Damaso</p>

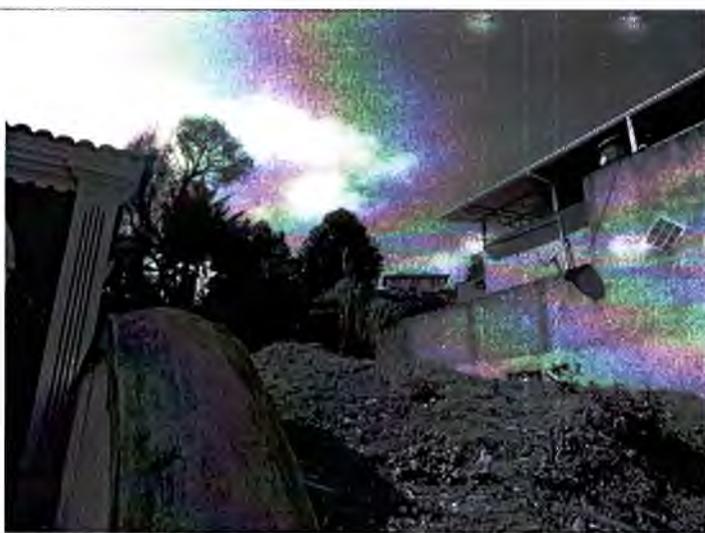
<p>Foto 20 (28/07/2016) Apesar da localização central da Igreja, a área de entorno, não apresenta indícios de adensamento. Autoria: Monique Damaso</p>

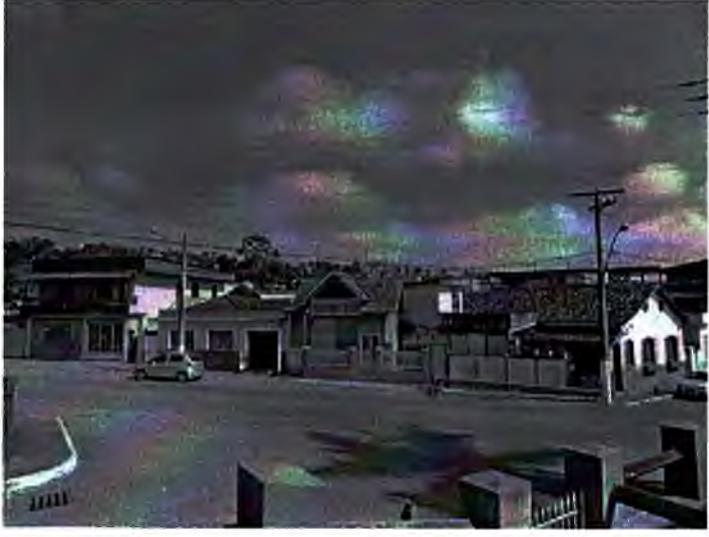
<p>Foto 22 (28/07/2016) O fluxo veicular do local é bastante intenso devido a proximidade com a BR383. Autoria: Monique Damaso</p>

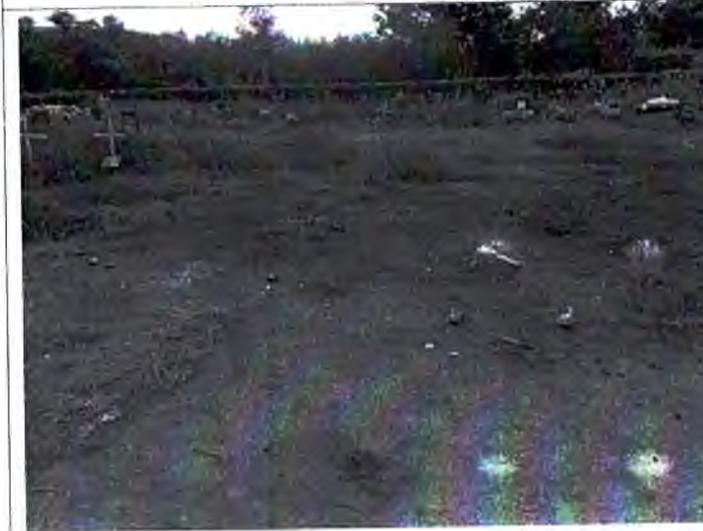
<p>Foto 07 (28/07/2016) Parte da forração gramínea que revestia o piso está ressecada. A autoria: Monique Damaso</p>

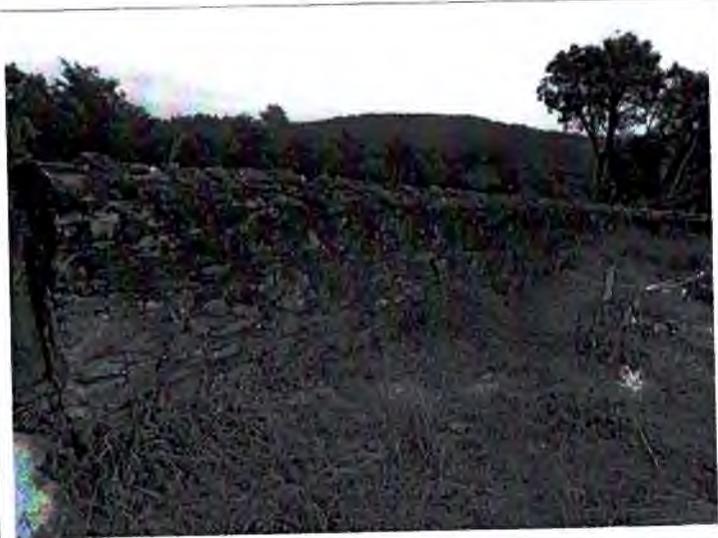
<p>Foto 08 (28/07/2016) Verifica-se presença de umidade nos muros de vedação. A autoria: Monique Damaso</p>

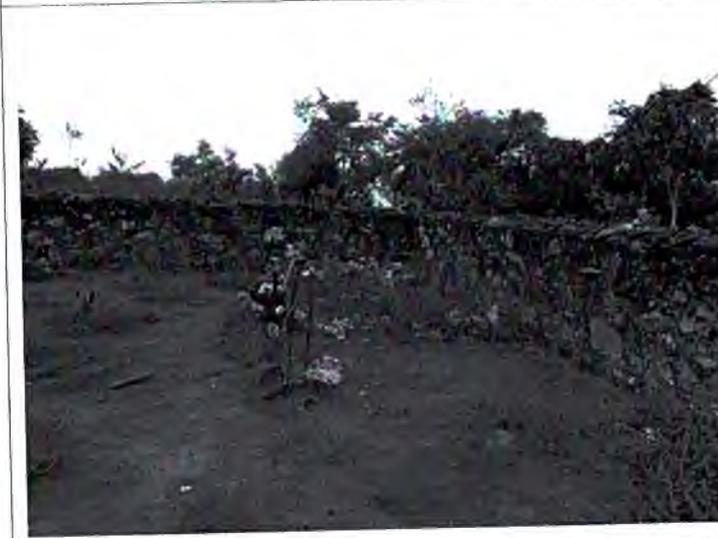
<p>Foto 09 (28/07/2016) Destaca-se que não há uma limitação para separar os túmulos. A autoria: Monique Damaso</p>

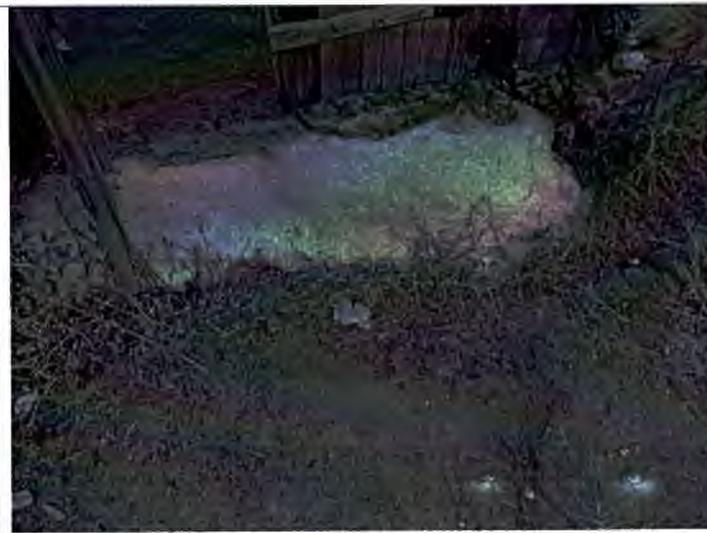
**Foto 14 (28/07/2016)**

Destaca-se que os batentes da porta apresentam ataques de insetos xilófagos.

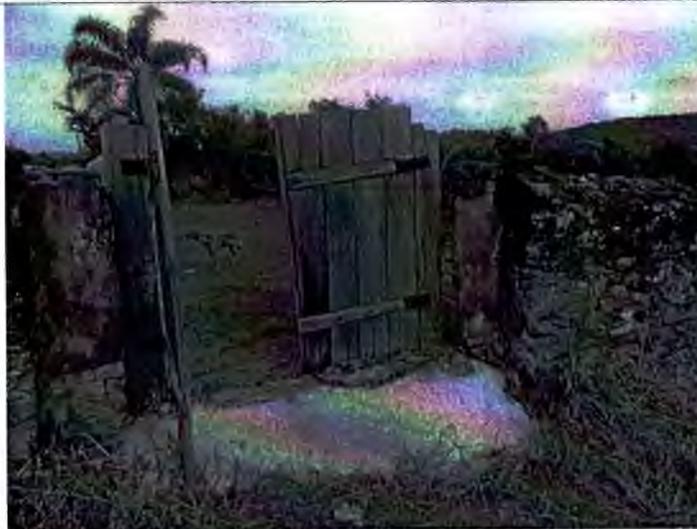
**Foto 15 (28/07/2016)**

A porta de entrada apresenta partes faltantes, ressecamento da madeira e ausência de camada protetora (verniz).

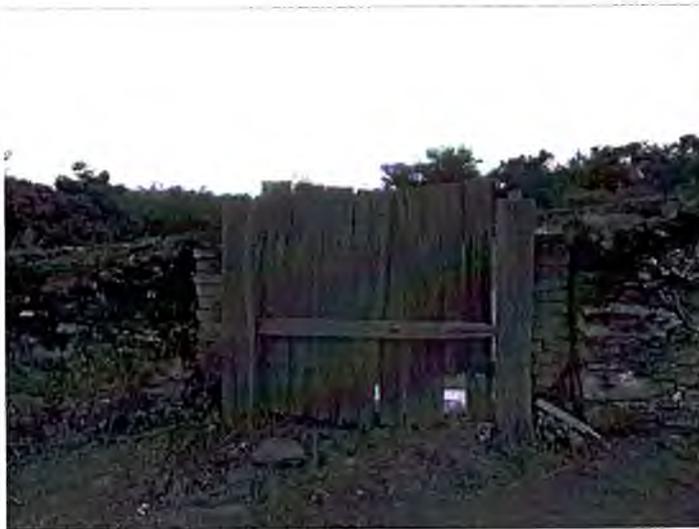
<p>Foto 16 (28/07/2016) A falta de piso protetor (dentro e fora) no encontro dos muros torna-os mais vulneráveis à ação do tempo e das intempéries. Autoria: Monique Damaso</p>

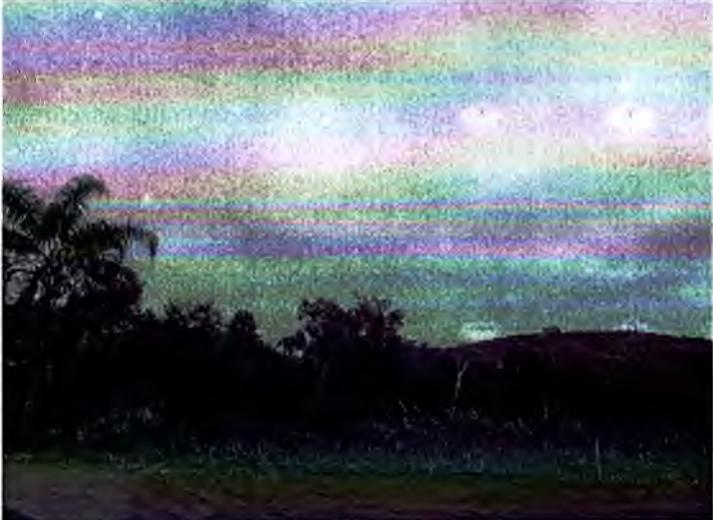
<p>Foto 19 (28/07/2016) As vias do entorno não apresentam pavimentação. Autoria: Monique Damaso</p>

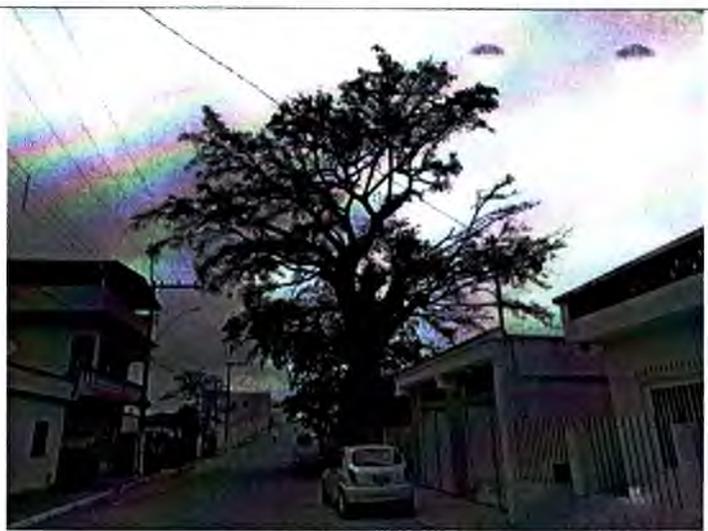
<p>Foto 02 (15/09/2016) A Árvore tem sofrido com podas irregulares. Autoria: Monique Damaso</p>

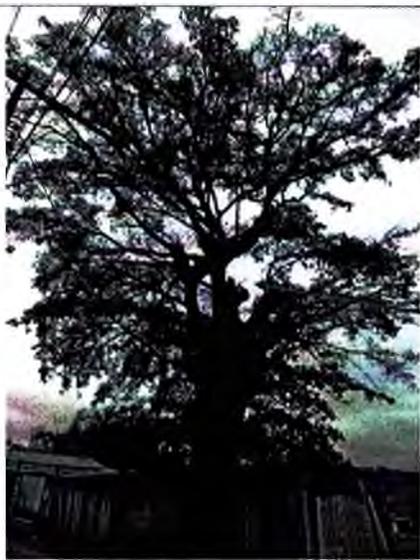
<p>Foto 03 (15/09/2016) Podas inadequadas estão sendo realizadas nos troncos centrais. Autoria: Monique Damaso</p>

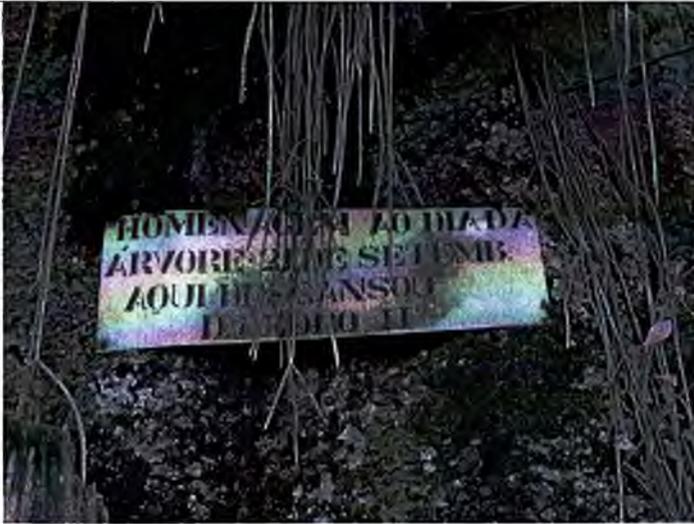
<p>Foto 04 (15/09/2016) Placa inserida no tronco da árvore. Autoria: Monique Damaso</p>

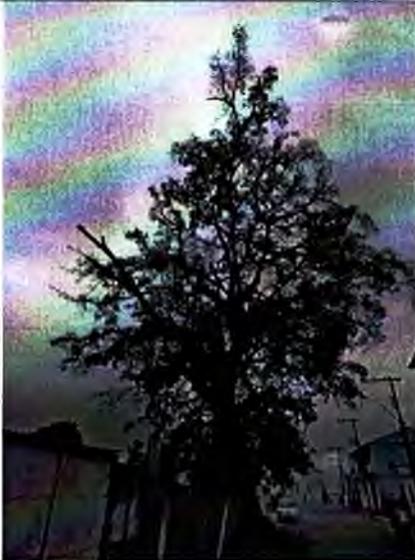
<p>Foto 08 (15/09/2016) Podas inadequadas interferem na estabilidade da Árvore. Autoria: Monique Damaso</p>

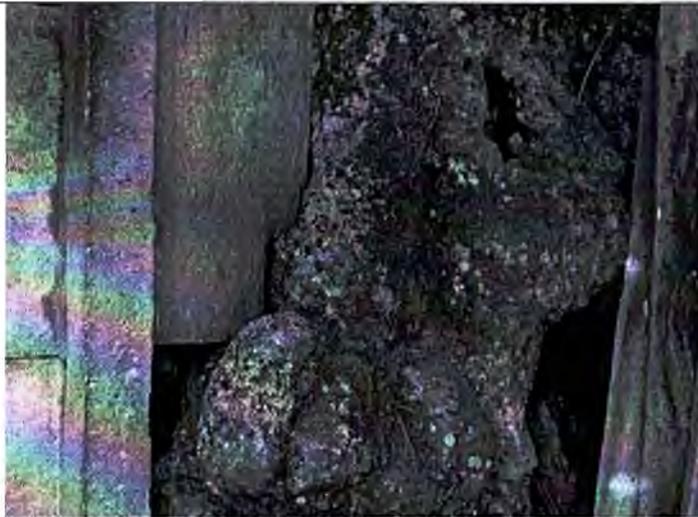
<p>Foto 09 (15/09/2016) Observa-se que o muro de alvenaria se apoia sobre o tronco. Autoria: Monique Damaso</p>

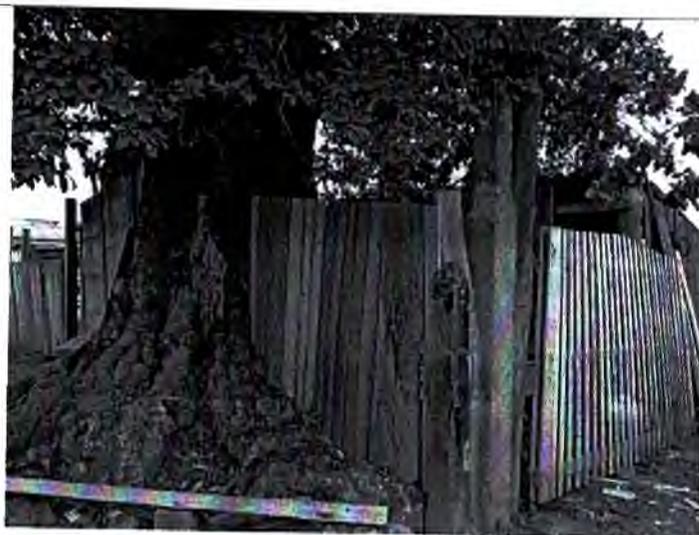
**Foto 10 (15/09/2016)**

A Árvore está inserida ao lado de uma madeireira. Onde parte do muro de vedação (em madeira) foi construído sobre seu tronco.

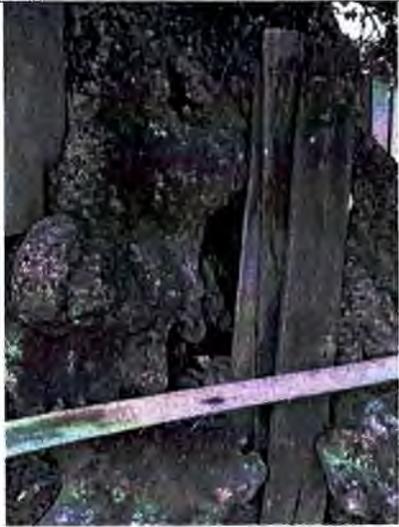
<p>Foto 13 (15/09/2016) Outro trecho em que há ripas e sujidades aderidas no tronco da árvore. Autoria: Monique Damaso</p>

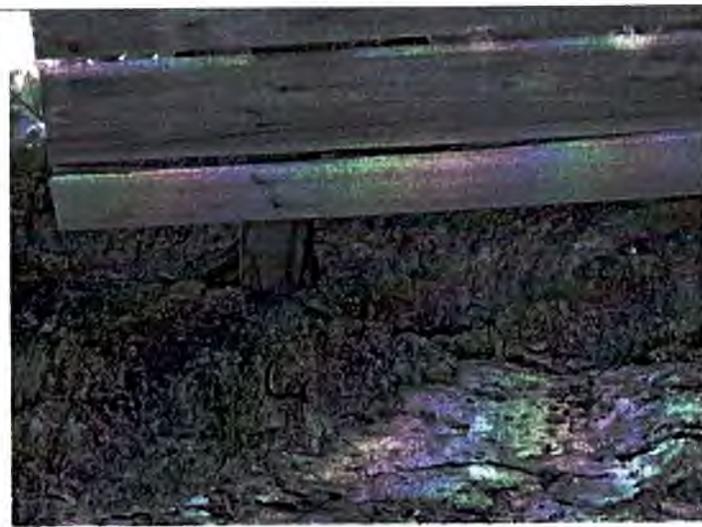
<p>Foto 15 (15/09/2016) Peças de madeiras inseridas sobre o bem. Autoria: Monique Damaso</p>
