MUNICÍPIO DE LAGOA DOURADA

QUADRO III – SALVAGUARDA E PROMOÇÃO

- A) LAUDOS TÉCNICOS DO
ESTADO DE
CONSERVAÇÃO DOS
BENS MATERIAIS
PROTEGIDOS, NA
ESFERA MUNICIPAL

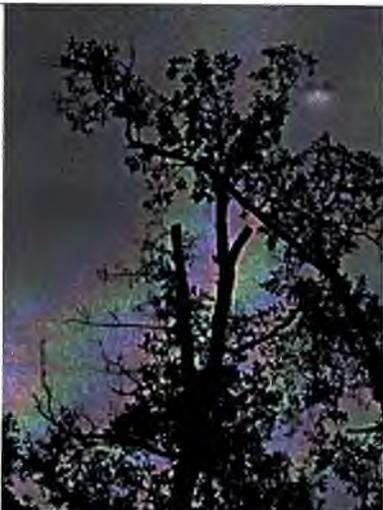
<p>Foto 16 (15/09/2016) Outro trecho em que foram feitas podas dos galhos. Autoria: Monique Damaso</p>

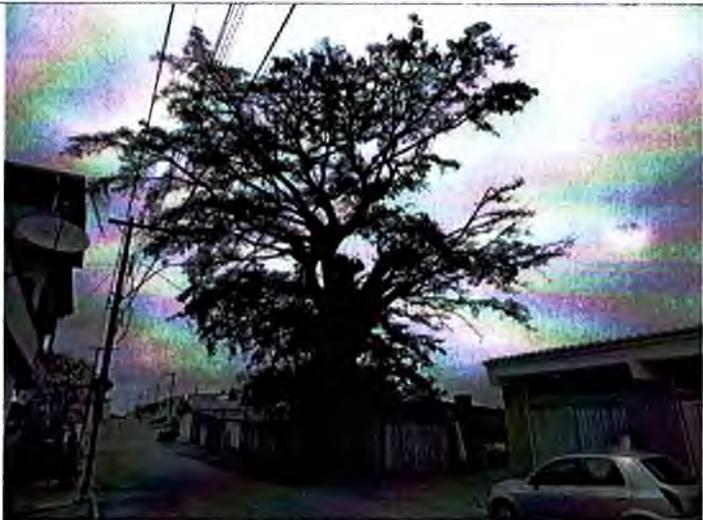
<p>Foto 18 (15/09/2016) As podas irregulares desestabilizam o bem podendo acarretar em acidentes com a ruptura de toda a sua estrutura sobre a fiação e sobre as edificações de entorno. Autoria: Monique Damaso</p>

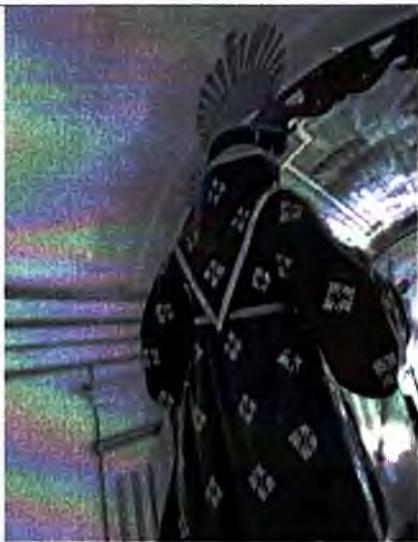
<p>Foto 06 (15/09/2016) Na parte posterior. O manto apresenta perdas pontuais. Autoria: Monique Damaso</p>

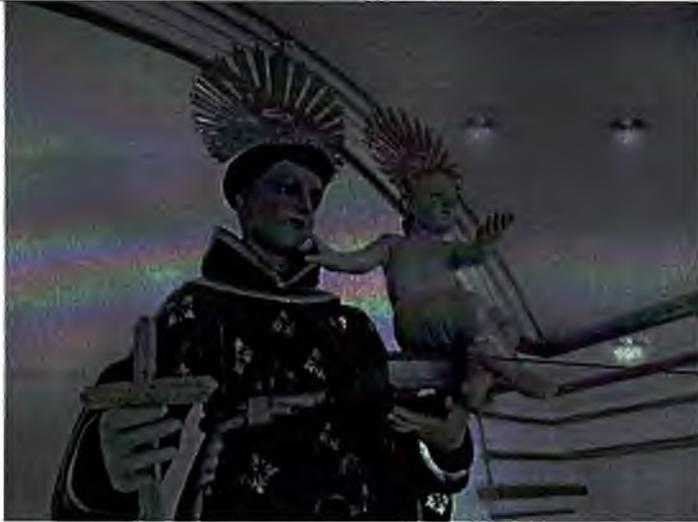
<p>Foto 07 (15/09/2016) Foi adotada medida paliativa para a afixação da Imagem do Menino Jesus com a colocação de fios de nylon.</p> <p>Autoria: Monique Damaso</p>

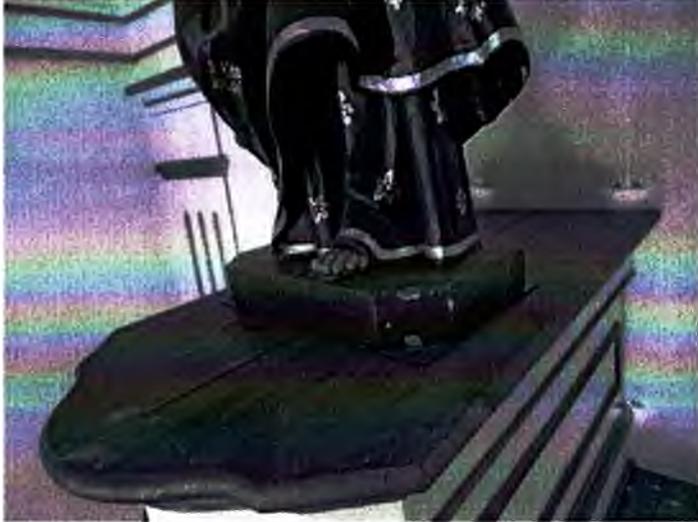
<p>Foto 08 (15/09/2016) A base da Imagem apresenta pequenas perdas.</p> <p>Autoria: Monique Damaso</p>

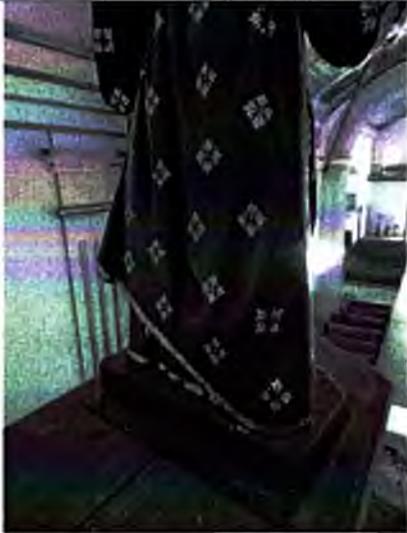
<p>Foto 09 (15/09/2016) A Imagem apresenta sujidades na superfície. Verifica-se abrasões na base da peça.</p> <p>Autoria: Monique Damaso</p>

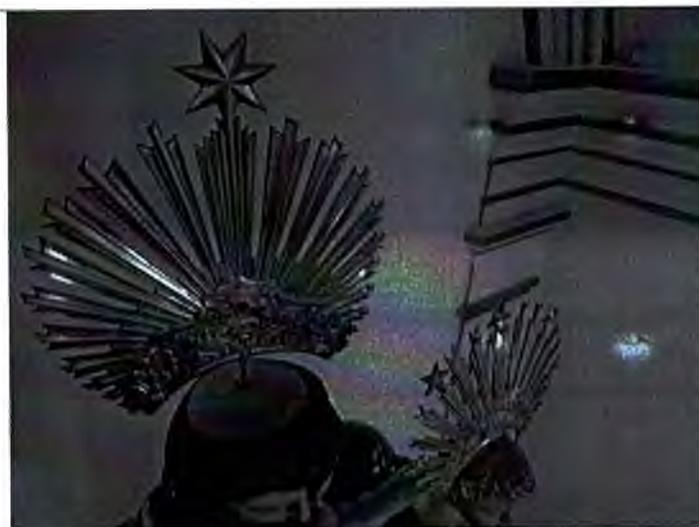
**Foto 10** (15/09/2016)

O resplendor apresenta pequenos pontos de oxidação.

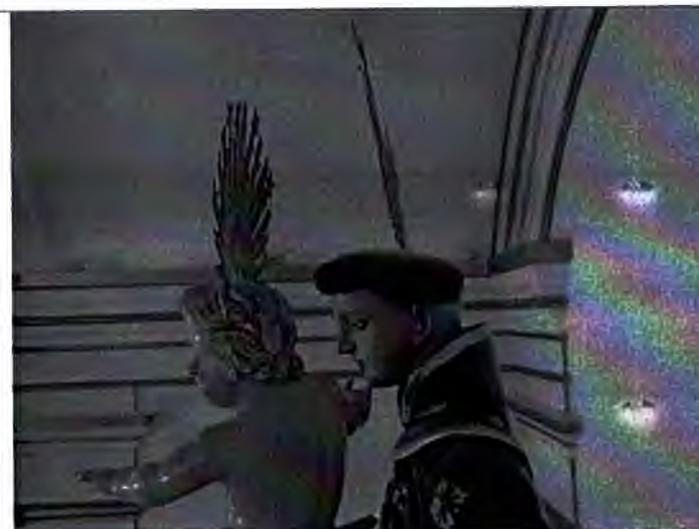
**Foto 11** (15/09/2016)

A Imagem do Menino Jesus apresenta sujidades e oxidação no cabelo.

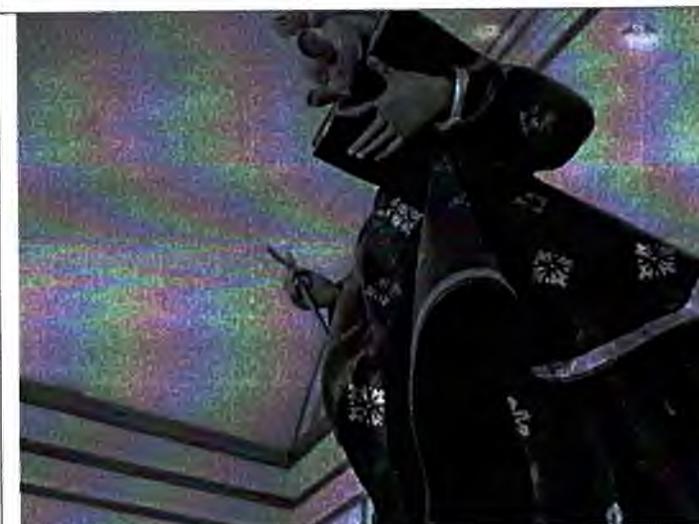
**Foto 12** (15/09/2016)

Destaca-se a presença de manchas na superfície da peça.

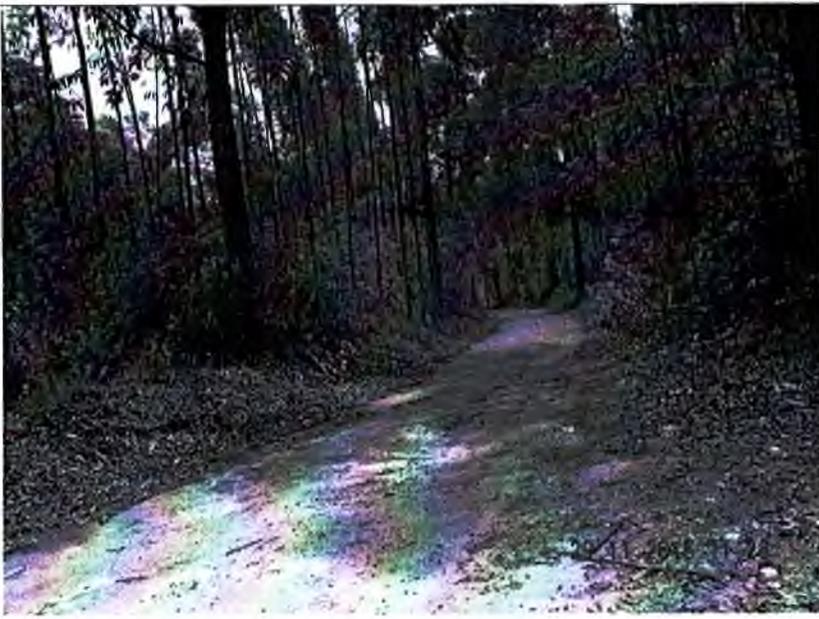
Impacto:	As atividades decorrentes implantação da área destinada à silvicultura de eucaliptos, possivelmente, destruíram, parcial ou totalmente, estruturas componentes do sítio arqueológico e situadas a leste do mesmo. Remanescentes isolados podem ser identificados nas áreas situadas para além dos limites do perímetro de tombamento. (Foto 01)
----------	---

<p>Foto 01 (29/11/2016)</p> <p>Áreas de silvicultura de eucalipto entorno do acesso não pavimentado.</p> <p>Autoria: Juliana Cardoso</p>

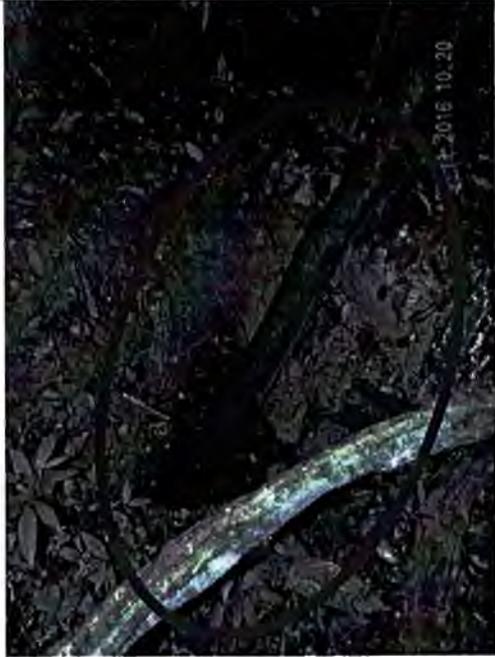
Foram observadas, ainda, pequenas escavações em formato circular [com cerca de 1,0 m de diâmetro e 1,20 m de profundidade] na área interna da “Edificação Principal” e do “Pátio Frontal”. Conforme o último Laudo apresentado, tais intervenções remetem à *ação de garimpeiros em busca de riquezas*. (Foto 02)

Outro fator de degradação diz respeito às áreas escavadas pelos “caçadores de tesouros”. Ao abrir buracos no terreno e deixá-los abertos, alteram visualmente a composição do sítio e a descontextualização do sedimento arqueológico, além de comprometem a estrutura da alvenaria de pedras, que pode desabar. (Foto 02)

<p>Foto 02 (29/11/2016)</p> <p>Edificação Principal: área escavada por "garimpeiros" – destaque em vermelho.</p> <p>Autoria: Juliana Cardoso</p>

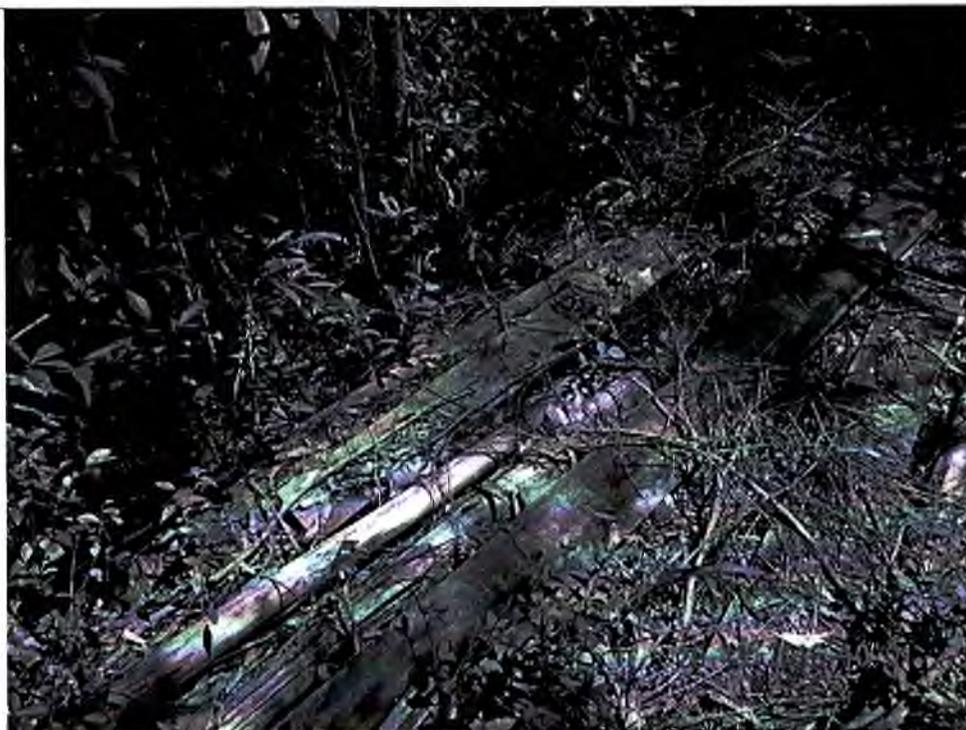
**Foto 08**

Não foram observadas sujidades de origem antrópica ou disposição de resíduos sólidos na área ocupada pelas estruturas principais. Tampouco, como mencionado no Laudo anterior, havia qualquer tipo de equipamento vasilhame para o acondicionamento e coleta de lixo. No entanto, tábuas e ripas de madeira foram depositadas e abandonadas no terço inicial do acesso inserido no perímetro de tombamento. (Foto 08)

Tábuas descartadas no início da trilha que leva ao conjunto de estruturas históricas.

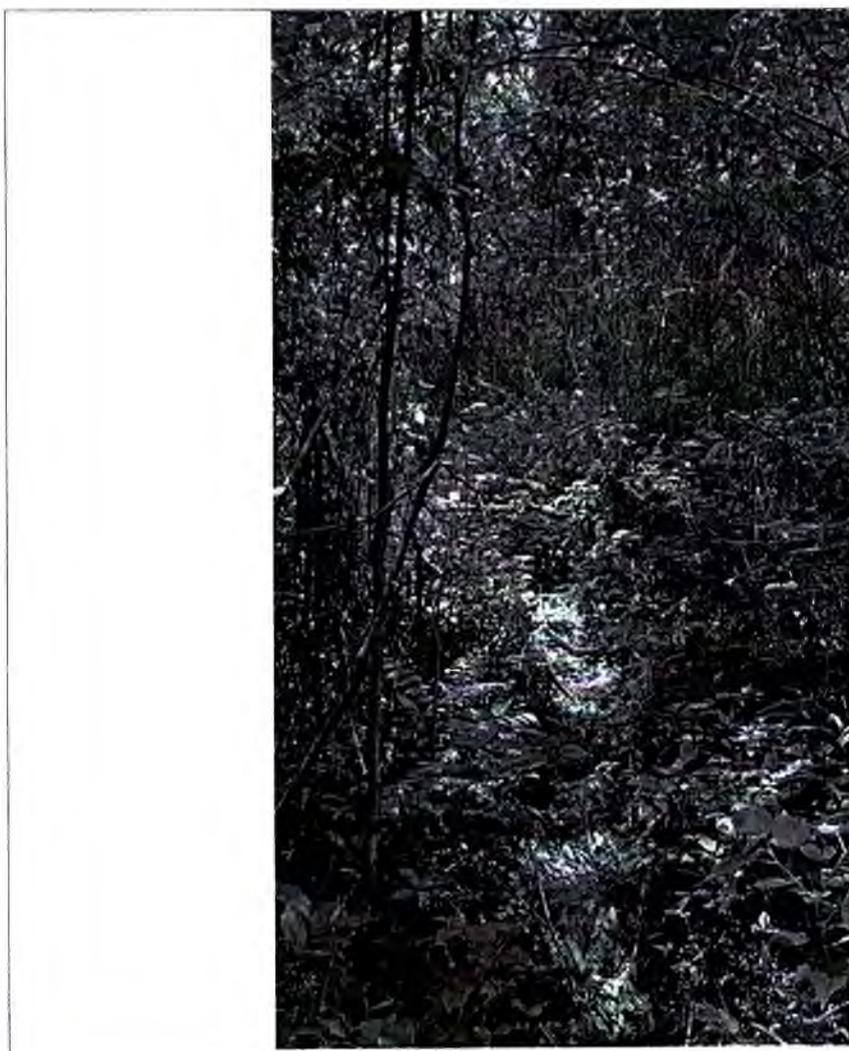
Foto 21

CURSOS D'ÁGUA			
	Estado de conservação		
	Bom (%)	Regular (%)	Ruim, necessitando de intervenção (%)
Traçado original do curso	100%	--	--
Profundidade do leito (controle de assoreamento)	80%	20 %	--
Composição das margens	60%	30 %	10 %
Qualidade visual da água	90%	10 %	--
Qualidade da composição da água ou análise biológica	--	--	--
Mata ciliar	50%	40 %	10 %
Sistema de monitoramento e comunicação de cheias	--	--	--
Acondicionamento do lixo	--	--	--
Abastecimento de água	--	--	--
Esgotos sanitários	--	--	--
Danos verificados			
<p>Não foram observadas alterações no traçado original da drenagem principal, a saber, córrego Figueira. No entanto, foram detectados trechos com cascalho e sedimento depositado no leito, elevando o nível base do curso d'água. (Fotos 18 e 19)</p> <p>As margens do córrego Figueira apresentam indícios de intervenção, mas nenhum elemento que cause danos mais severos. Da mesma forma, a mata ciliar, ainda que descaracterizada de sua composição original, se encontra em regeneração e relativamente bem preservada, a despeito de pequenos trechos desbarrancados – provavelmente, em função das cheias recorrentes.</p> <p>Como a vistoria foi realizada durante o período chuvoso, foi observada turbidez na água e pontos com espuma superficial. (Foto 20)</p>

Foto 20
(29/11/2016)
Córrego da
Figueira: leito e
espuma formada
no espelho d'água
destaque em
vermelho.
Autoria: Juliana
Cardoso

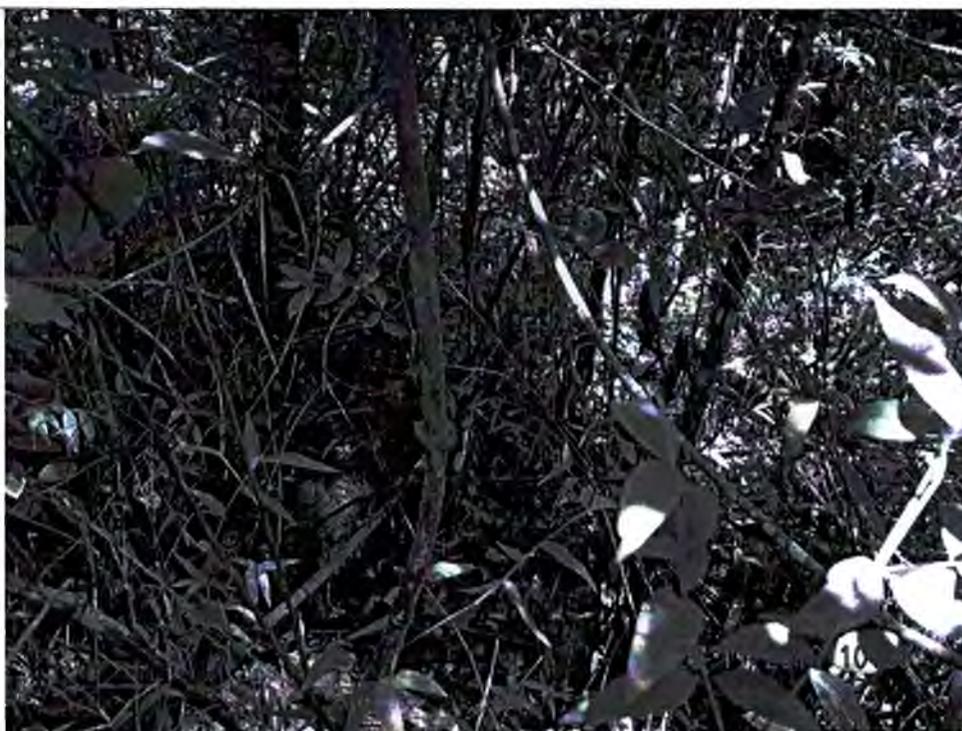
Foto 22

Quanto à trilha local, toda a sua extensão deve ser percorrida a pé. Em seu percurso apresenta pequenos trechos de estreitamento devido ao crescimento da vegetação no entorno, o que não inviabiliza o acesso ao conjunto principal de ruínas. A manutenção local, por meio de poda da vegetação que margeia o acesso seria recomendada, a fim de facilitar a visualização de animais na trilha, tais como cobras e marimbondos. (Fotos 22 e 23)			
Bens associados

Trilha local:
vegetação
entorno.

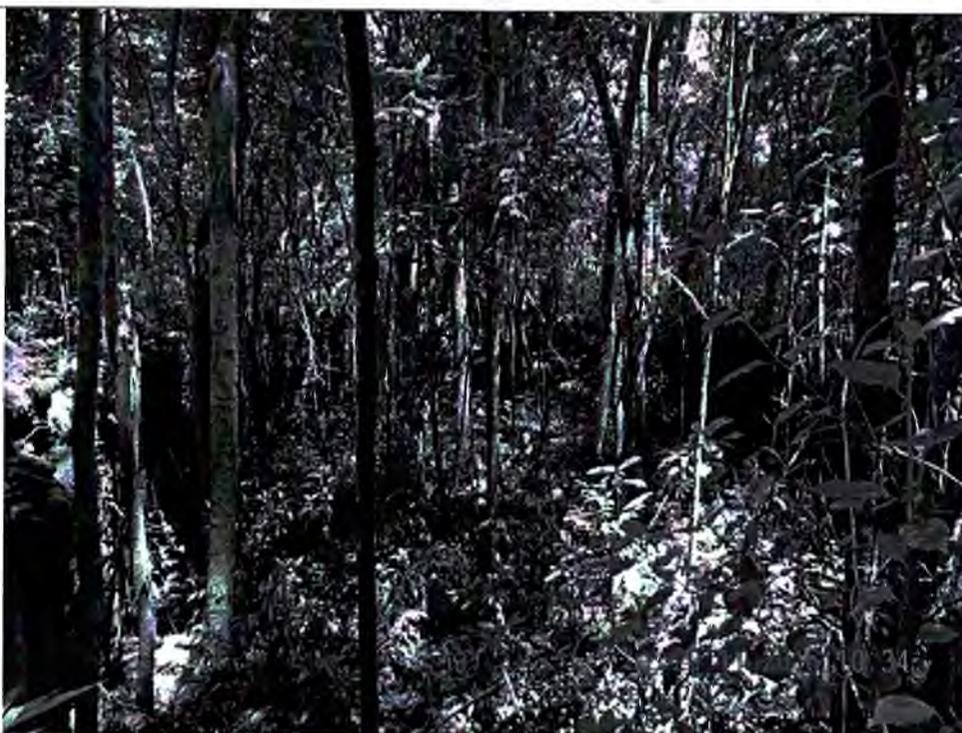
Foto 24
(29/11/2016)

Edificação
Secundária:
vegetação em
desenvolvimento
no interior do
conjunto histórico
Autoria: Juliana
Cardoso

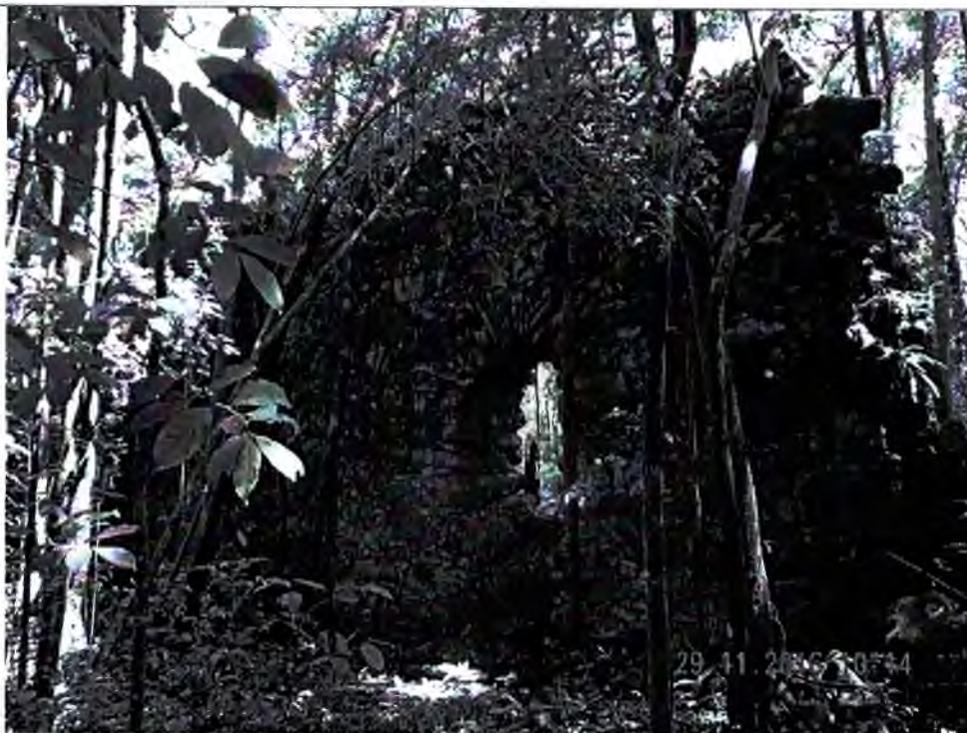
Foto 25
(29/11/2016)

Pátio Frontal:
visualização do
estado geral de
conservação das
estruturas.
Autoria: Juliana
Cardoso

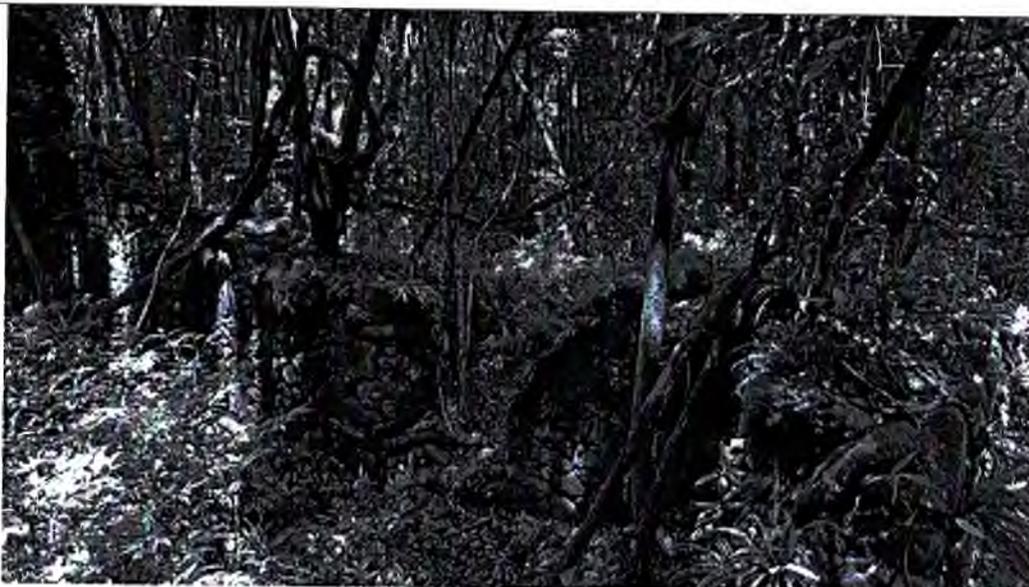
Foto 26
(29/11/2016)
Edificação
Secundária:
vegetação em
desenvolvimento
no interior do
conjunto.
Autoria: Juliana
Cardoso

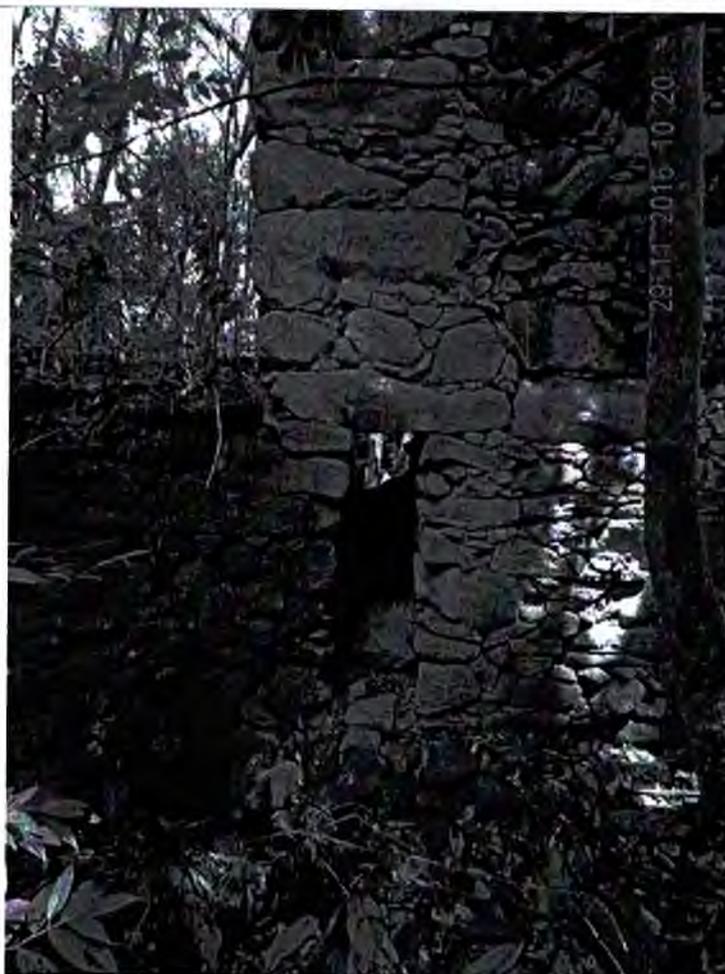
**Foto 30**

Vista geral:
vegetação
recobrimdo o
conjunto principal
de estruturas
históricas.
