Prefeitura Municipal de Sabará

**Laudos Técnicos de Estado de Conservação
De Bens Tombados**

ABRIL 2008 | EXERCÍCIO 2009

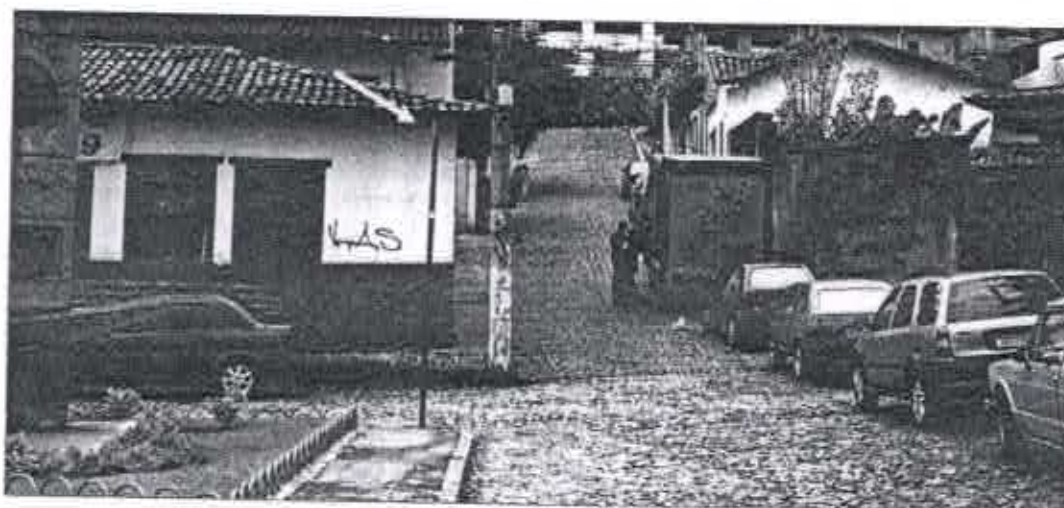
Fig. 05: Placa de trânsito arrancada.
Conjunto da Praça Bueno Brandão, Sabará, jan.2008

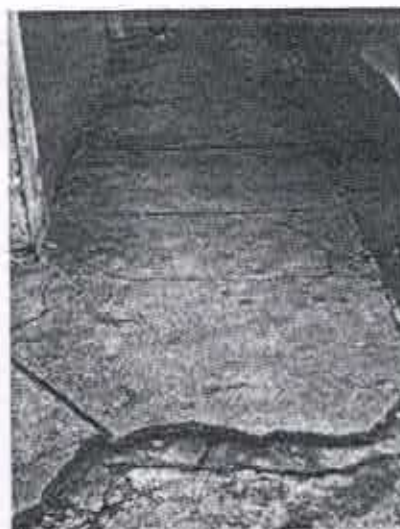
| 2. PASSEIO | Estado de conservação | | |
|---|---|---|---|
| Os danos verificados são referentes ao piso cimentado que apresenta problemas de fissuras, escurecimento do revestimento devido à exposição a intempéries e perda de parte do recobrimento, especialmente, o passeio ao longo da Rua Princesa Isabel e Rua São Pedro. Tanto o piso em pedra quanto o piso em blocos de concreto apresenta-se em melhores estados. | | | |

Fig. 12 e 13: Trincas e fissuras no passeio cimentado e perda do recobrimento em alguns pontos Conjunto da Praça Bueno Brandão, Sabará, jan 2008

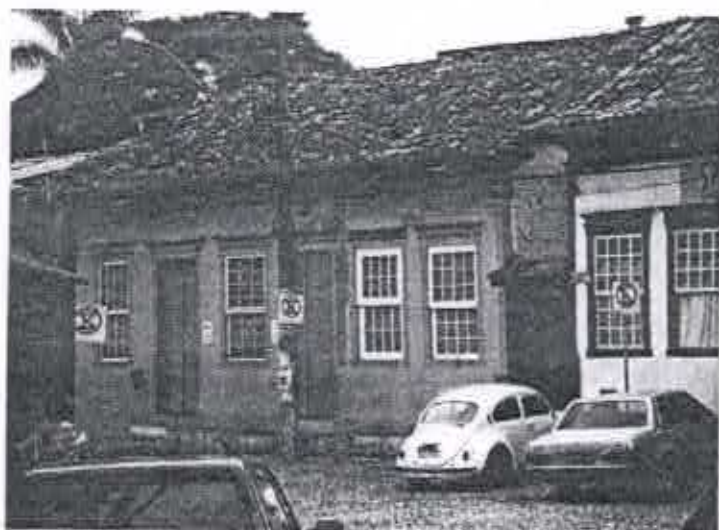
Fig. 21: Poste e fiação prejudicando a estética do conjunto.
Conjunto da Praça Bueno Brandão, Sabará, jan.2008

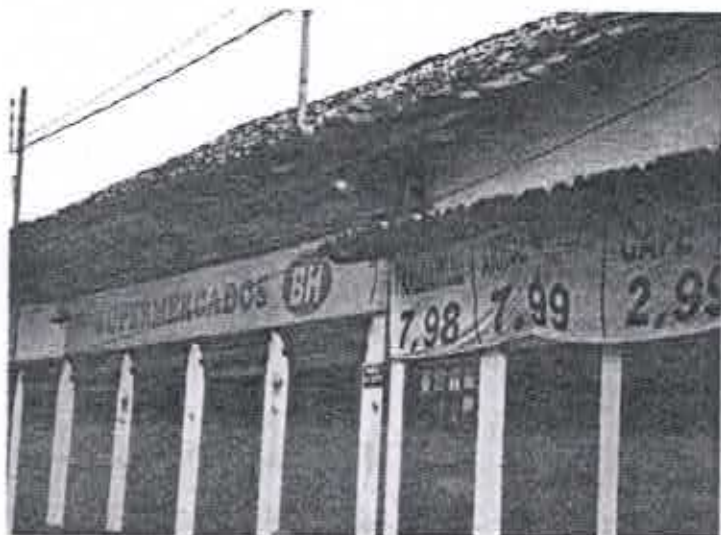
Fig. 22: Placa e faixas do supermercado.
Conjunto da Praça Bueno Brandão, Sabará, jan.2008

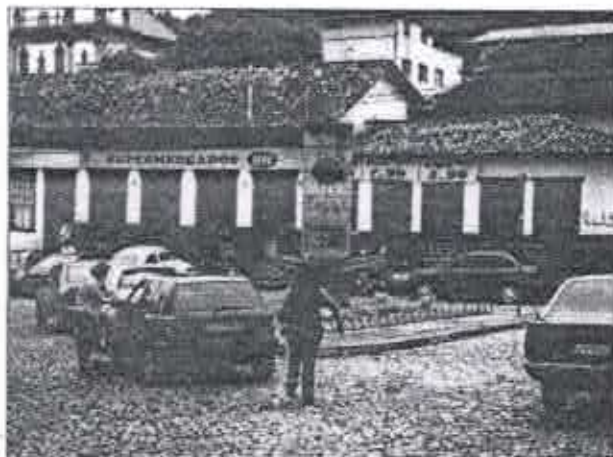
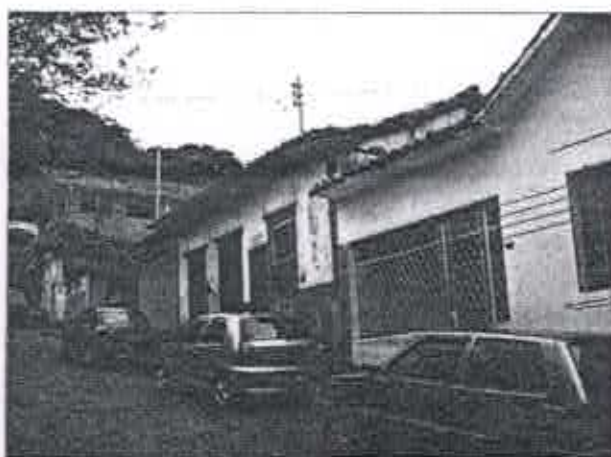
Foram verificadas algumas diferenças de altura de telhado, com acréscimo do segundo pavimento ou elevação da cumeeira para a criação de sótão ou aumento do pé direito. Entretanto, as modificações limitam-se apenas a dois pavimentos.

Fig. 30 e 31: Vista da volumetria do conjunto.
Conjunto da Praça Bueno Brandão, jan 2008

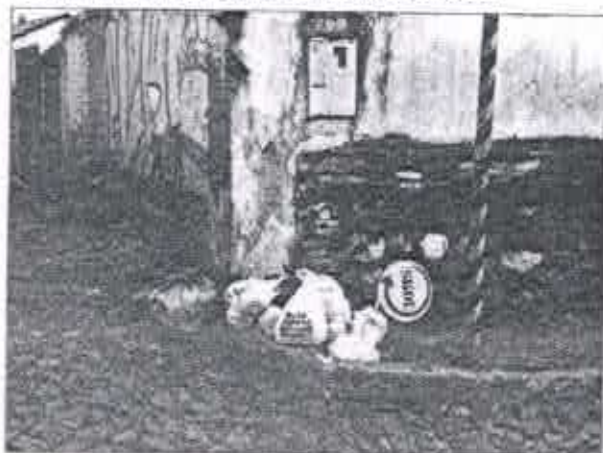
Fig. 11. Sacolas de lixo obstruindo a passagem na calçada na esquina com Rua Mestre Herculino.
Conjunto Rua Abreu Guimarães, Sabará, jan 2008

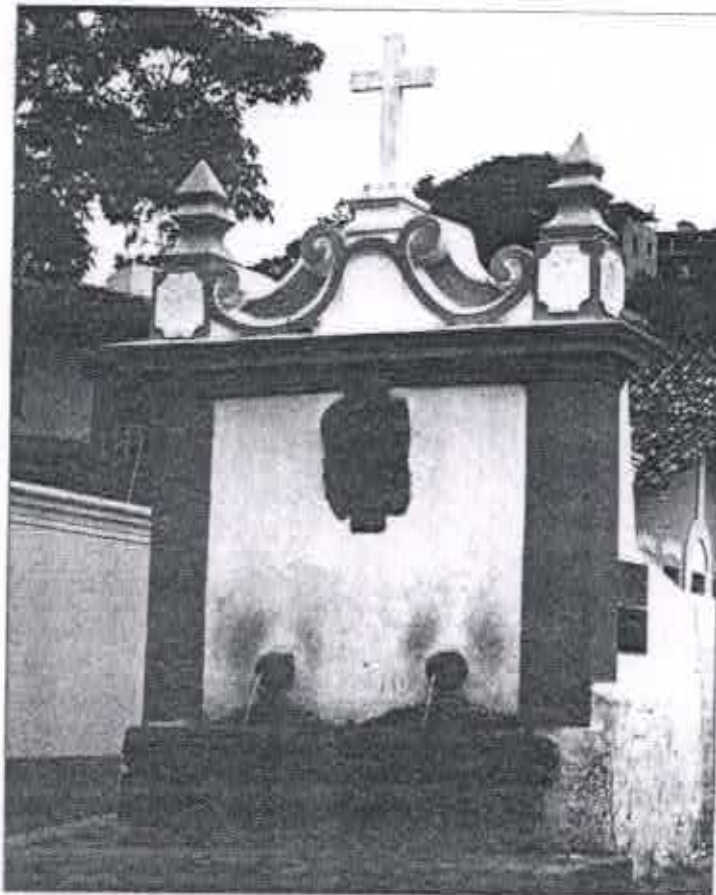
Fig. 09: Vista frontal do chafariz evidenciando a maior parte do revestimento e pintura em bom estado.
Chafariz do Kaquende, Sabará, jan. 2008

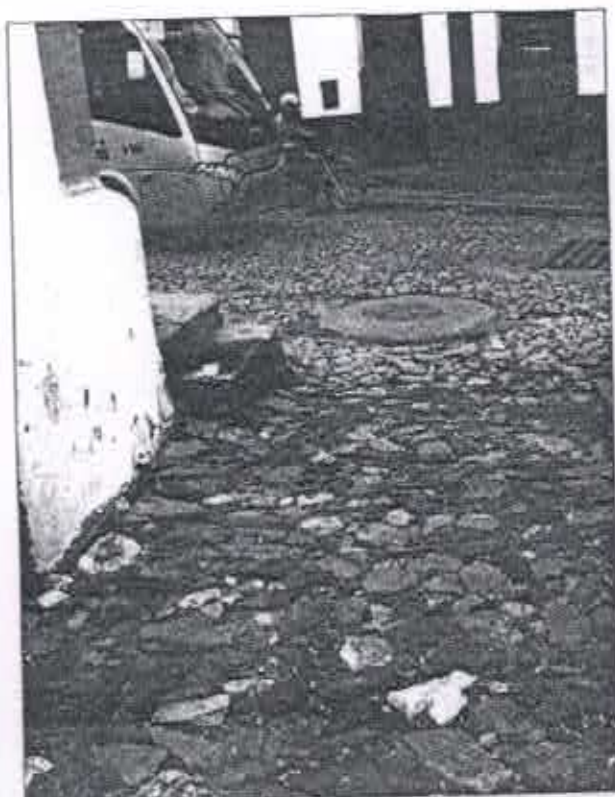
| PISOS | Estado de conservação | | |
|---|---|---|---|
| observações e danos verificados | O piso junto ao Chafariz é de pedras e muito irregular, representando perigo aos transeuntes. Além disso, a presença de lodo e água nos degraus para uso da bica prejudicam ainda mais a segurança do pedestre. | | |

Fig 11: Piso de pedras irregular.
Chafariz do Kaquende, Sabará, jan 2008

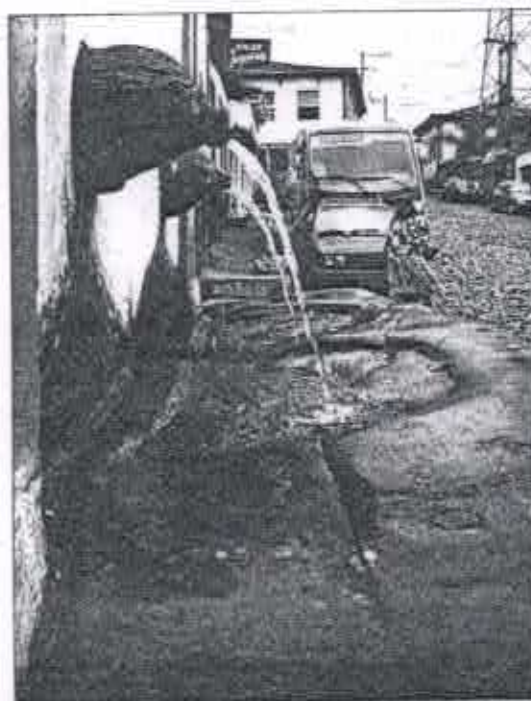
| ELEMENTOS INTEGRADOS EXTERNOS / AGENCIAMENTO EXTERNO | Estado de conservação | | |
|--|---|---|---|
| observações e danos verificados | Observa-se acúmulo de lodo na bacia. A placa comemorativa ao bicentenário apresenta resquícios de pintura. Ambas bicas estão em perfeito funcionamento. Um jardim suspenso criado na última reforma (2007), na parte posterior do chafariz, com mureta em pedra está em boas condições. | | |

Fig. 16: Bacia.
Chafariz do Kaquende, Sabará, jan. 2008

O chafariz é usado diariamente pela população e cumpre, portanto, sua função. A manutenção deve ser feita com maior frequência a fim de evitar o acúmulo de lodo nas bicas, bacia e superfícies. Não foram encontrados danos relativos ao seu uso. O bem passou recentemente por obras de conservação pelo motivo das comemorações de seus 250 anos.

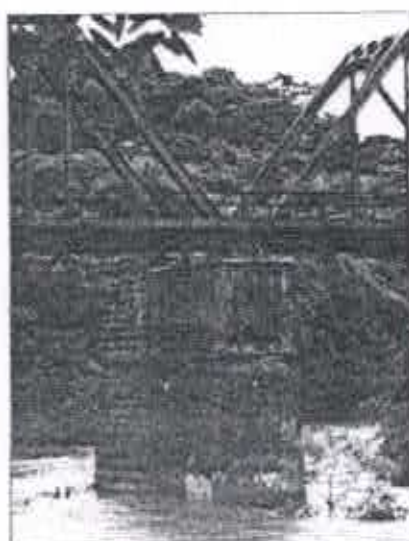
| ESTRUTURA | Estado de conservação | | |
|---|---|---|---|
| observações e danos verificados | Os danos na ponte observados em laudo anterior não foram reparados. Nota-se manchas escuras em todos os pilares, com o aparecimento de lodo e crescimento de vegetação entre as fissuras do embasamento. A estrutura metálica apresenta pontos de oxidação em toda sua estrutura devido à exposição às intempéries. Além disso, há sinais de vandalismo como pichações em pontos da sua estrutura. | | |

Fig. 01 e 02: Detalhes do pilar central com intensas manchas de umidade.

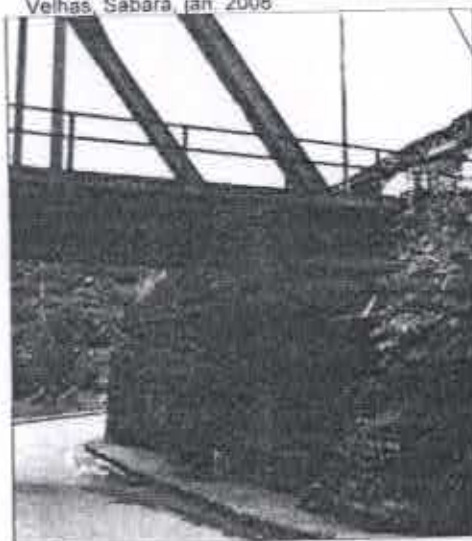
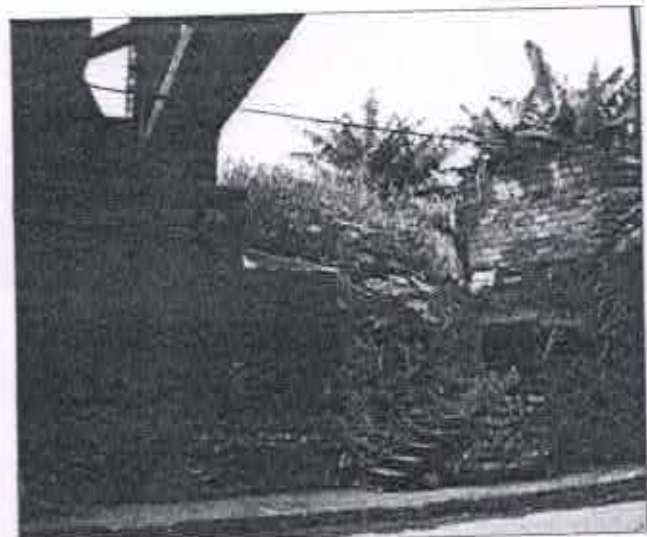
Fig. 05 e 06: Vegetação crescente próximo ao pilar.
Ponte Ferroviária sobre o Rio das Velhas, Sabará, jan. 2008

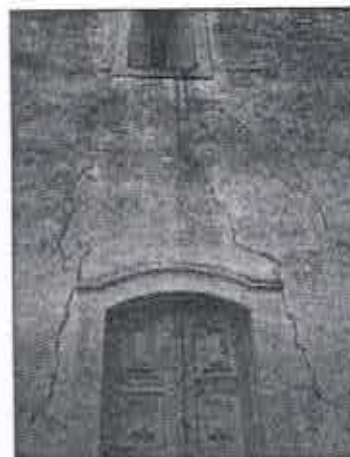
| REVESTIMENTO | Estado de conservação | | |
|---|--|---|---|
| observações e danos verificados | A maior parte do reboco encontra-se em bom estado. Contudo, fissuras foram observadas em diversos pontos do revestimento externo e próximo aos encontros com esteios de madeira e retâbulos. O desgaste da caiação verificou-se em todos os planos externos. Intensas manchas de umidade ascendente marcam o embasamento externo da edificação. Internamente, a pintura apresenta-se em melhor estado, entretanto, está descolando em pontos isolados e está com sujidades aderidas. Acima do arco cruzeiro e na parede onde se localiza a pia batismal, há pinturas parietais que estão com falhas, fissuras e em processo de descolamento em alguns pontos. | | |

Fig. 13 e 14: Trincas no reboco dão revestimento externo e caiação desgastada.
Ig. Nsa. Sra. da Assunção da Lapa, Ravena, mar. 2008

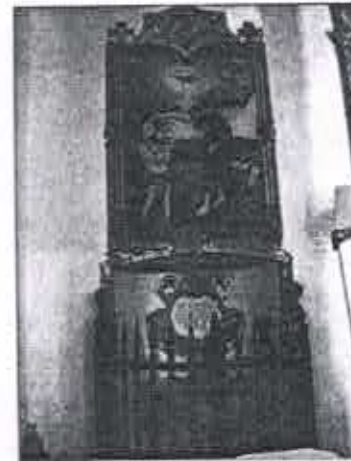
Fig 19 e 20: Pinturas parietais apresentando pequenas falhas, fissuras e pontos com descolamento.
Igreja Nsa. Sra. da Assunção da Lapa, Ravena, mar. 2008.

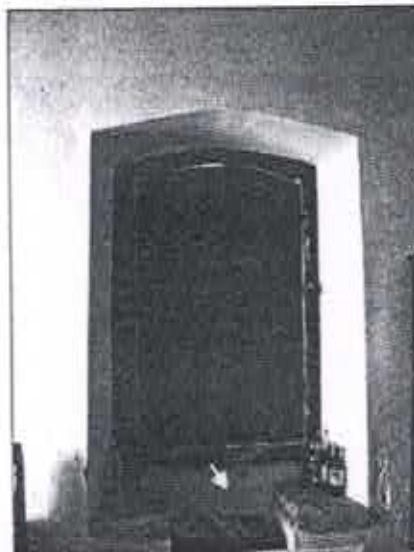
Fig. 22: Vista interna da janela. Destaque para lacuna do enquadramento em madeira. Ig. Nsa. Sra. da Assunção da Lapa, Ravena, mar. 2008

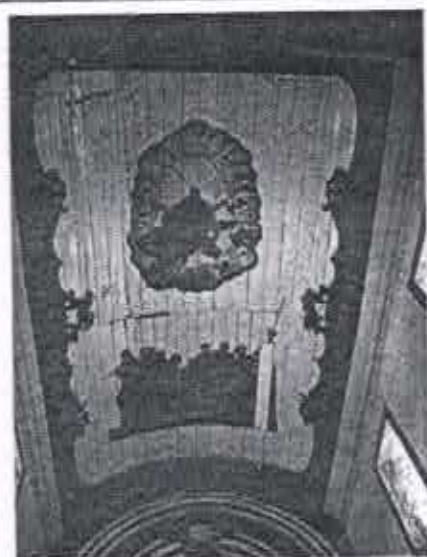
| FORROS | Estado de conservação | | |
|---|---|---|---|
| observações e danos verificados | <p>O forro em madeira é o elemento da Igreja que se apresenta em pior estado, necessitando de intervenções imediatas, já que possui inúmeros elementos artísticos aplicados. Observaram-se pontos de infiltração, focos de cupins, e diversas madeiras com estado de degradação avançado, desnivelamento e perda de caiafetação. O rodadeto, cimalha que arremata o forro da nave possui a madeira bastante deteriorada e sua pintura comprometida. Os elementos artísticos aplicados sofrem com a degradação do seu suporte. Falhas na pintura, descolamento da mesma, sujidades e manchas podem ser observadas em todo o forro. Na capela-mor uma tábuas cedeu na pintura da Santa Ceia. Outra foi colocada no lugar criando uma lacuna na pintura.</p> | | |

Fig. 30: Vista do forro da capela-mor. Destaque para a lacuna da pintura da Santa Ceia.

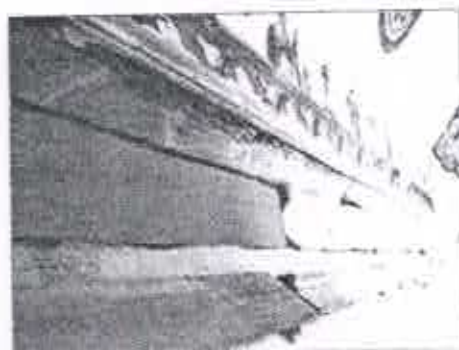
Fig. 32: Rodadeto da nave bastante danificado.

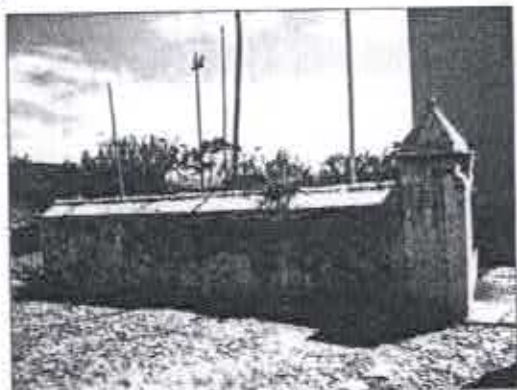
| ELEMENTOS INTEGRADOS EXTERNOS / AGENCIAMENTO EXTERNO | Estado de conservação | | |
|--|---|---|---|
| observações e danos verificados | <p>O muro apresenta todo o seu revestimento comprometido por manchas de umidade e bolor. Observam-se ainda pequenas perdas ao longo das suas quinas. Parte do muro está sendo danificada por causa de um mamoeiro localizado na parte externa. O portão metálico apresenta manchas de oxidação e descolamento da pintura.</p> <p>A área dos jazigos necessita de manutenção e capina, assim como o restante dos jardins.</p> <p>A pavimentação do adro da Igreja Nossa Senhora da Assunção apresenta vegetação crescendo entre as pedras e diversas trincas.</p> <p>O cruzeiro encontra-se em bom estado geral de conservação. Entretanto, em sua base, há marcas de vandalismo (pichação).</p> <p>O sanitário, um anexo no fundo do lote, possui intensa infiltração na laje com manchas de bolor.</p> | | |

Fig. 35: Vista parcial do muro.
Ilg. Nsa. Sra. da Assunção da Lapa, Ravena, mar. 2008

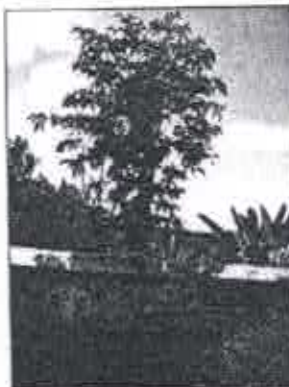
Fig. 36: Mamoeiro danificando parte do muro.
Ilg. Nsa. Sra. da Assunção da Lapa, Ravena, mar. 2008

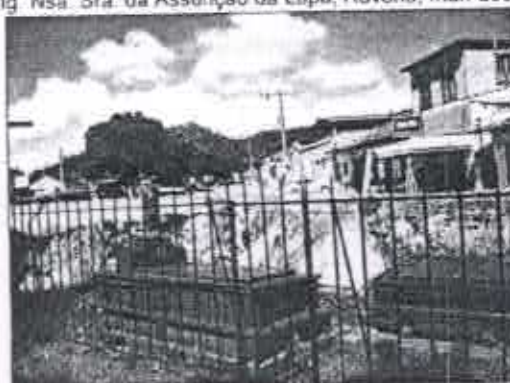
Fig. 38: Jazigos.
Ilg. Nsa. Sra. da Assunção da Lapa, Ravena, mar. 2008

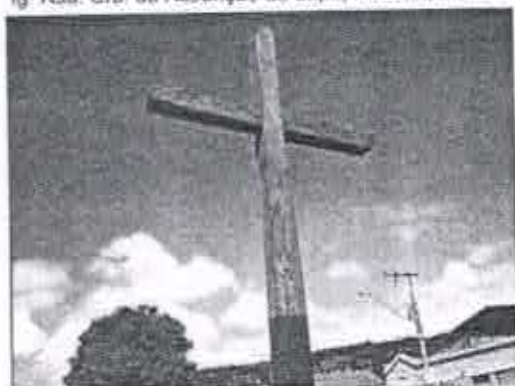
Fig. 39: Cruzeiro em bom estado.
Ilg. Nsa. Sra. da Assunção da Lapa, Ravena, mar. 2008

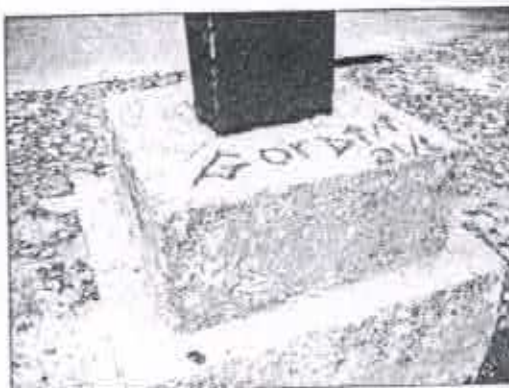
Fig. 40: Pichação na base do cruzeiro.
Ilg. Nsa. Sra. da Assunção da Lapa, Ravena, mar. 2008

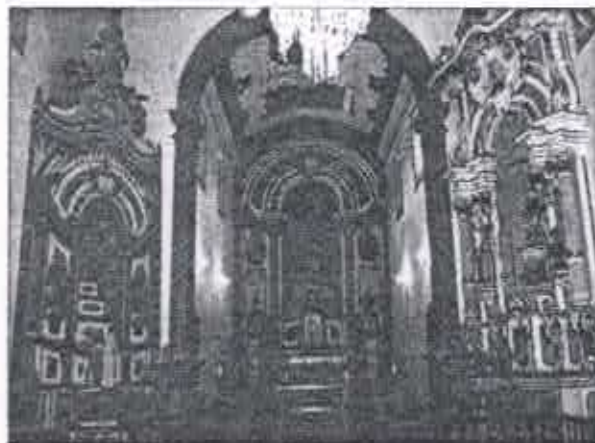
| ELEMENTOS INTEGRADOS INTERNO | Estado de conservação | | |
|---|---|---|---|
| observações e danos verificados | <p>Os retábulos sofrem com a degradação da sua estrutura e suporte pelo ataque de insetos xilófagos. Medidas paliativas têm sido feitas, entretanto, é necessária uma avaliação mais aprofundada e trabalho de recuperação por profissional especializado. Notam-se perdas e descolamento da pintura artística.</p> <p>O coro também sofre com os mesmos problemas. Algumas peças já se encontram em estado avançado de deterioração.</p> <p>O púlpito apresenta início de descolamento da pintura, focos de cupim e parte do suporte quebrado.</p> <p>O arco-cruzeiro está, no geral, em bom estado. Verificaram-se apenas perdas na quina da sua pilastra.</p> <p>O sino possui seu suporte em madeira comprometido. As badaladas não podem ser feitas pelo seu balanço, mas através do toque manual da corda presa no seu badalo.</p> <p>A balastrada em madeira da nave está em bom estado.</p> | | |

Fig. 43: Vista geral dos retábulos.
Ilg. Nsa. Sra. da Assunção da Lapa, Ravena, mar. 2008

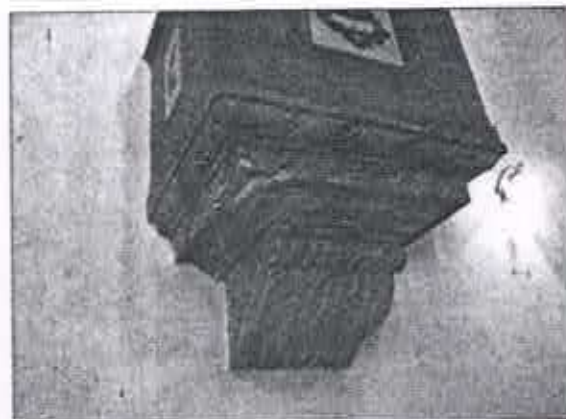
Fig. 48: Púlpito com perda no seu suporte. Ig. Nsa. Sra. da Assunção da Lapa, Ravena, mar. 2008

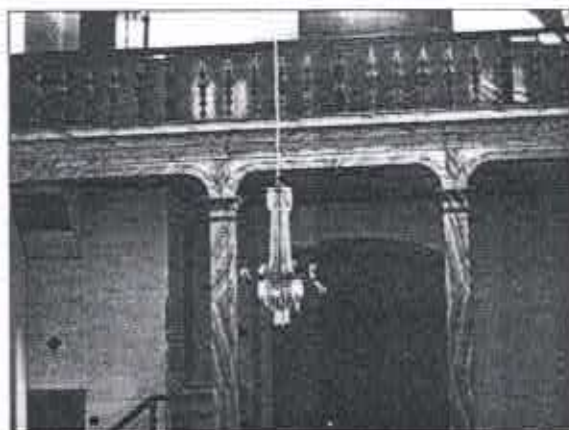
Fig. 51: Vista geral do Coro
Igreja Nsa. Sra. da Assunção da Lapa, Ravena, mar. 2008

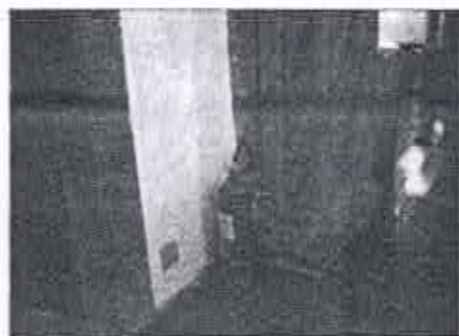
| EXISTÊNCIA DE INSTALAÇÕES DE SEGURANÇA NO PRÉDIO | Estado de conservação | | |
|---|--|---|---|
| observações e danos verificados | A Igreja possui diversos extintores de incêndio. Entretanto eles não possuem sinalização obrigatória e muitos deles estão encostados no chão. O sistema a de segurança existente não funciona. | | |

Fig. 55, 56 e 57: Extintores de incêndio sem sinalização adequada e alguns encostados ao chão.
Igreja Nossa Senhora da Assunção da Lapa, Ravena, mar. 2008.

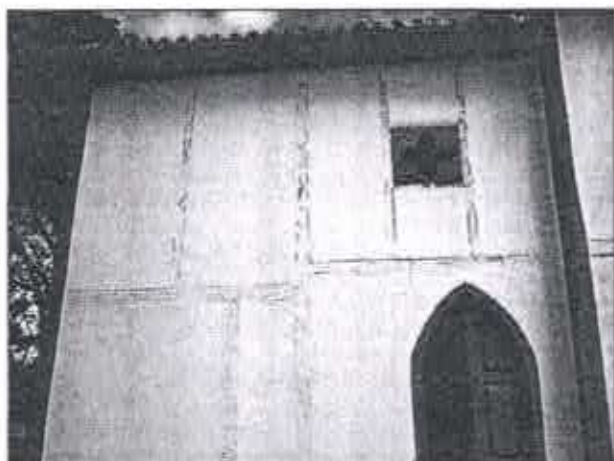
Fig. 01: Vista parcial da fachada lateral direita. Destaque para a estrutura autônoma de madeira. Capela Nossa Senhora do Rosário, Ravena, mar 2008

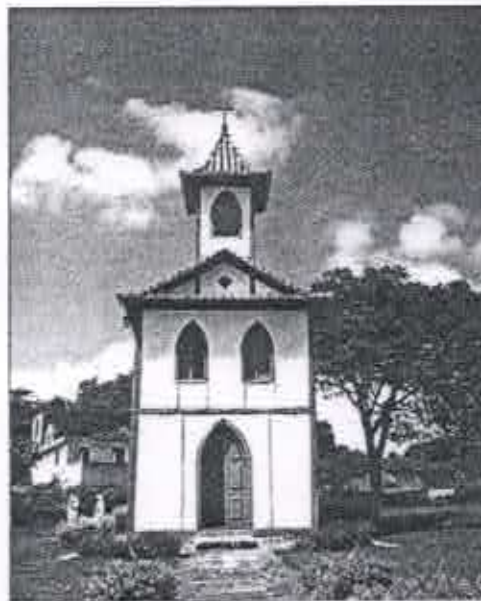
Fig. 04: Vista da fachada frontal. Capela Nossa Senhora do Rosário, Ravena, mar.2008

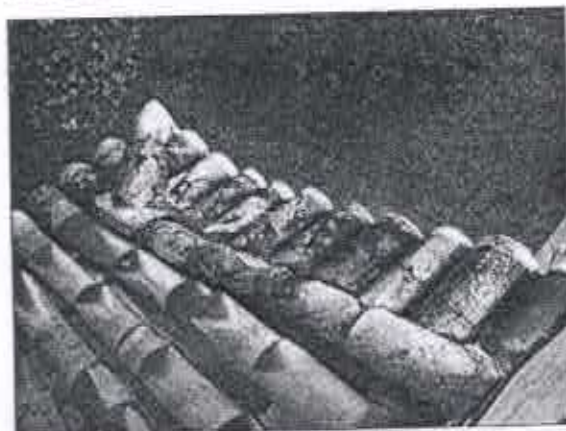
Fig. 08: Detalhe das telhas com bolores. Capela Nossa Senhora do Rosário, Ravena, mar.2008

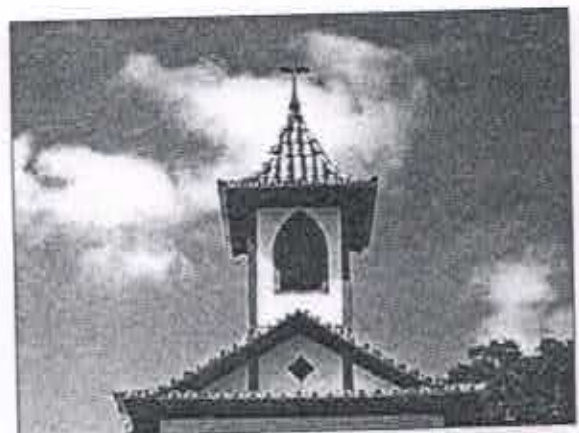
Fig. 09: Frontão da capela. Capela Nossa Senhora do Rosário, Ravena, mar.2008

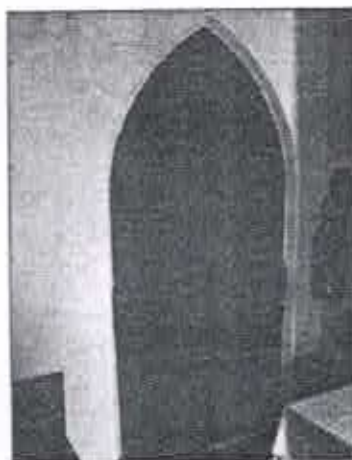
| VÃOS E VEDAÇÕES | Estado de conservação | | |
|---|--|---|---|
| observações e danos verificados | As portas e janelas, em geral, estão em bom estado. Foram verificadas apenas ranhuras e pintura desgastada em algumas folhas. Os enquadramentos em madeira, todavia, sofrem mais com o desgaste da madeira, principalmente na sua porção inferior. As ferragens apresentam manchas de oxidação e ferrugens. Os óculos estão em perfeitas condições. | | |

Fig. 14: Vista interna da porta.
Capela Nossa Senhora do Rosário, Ravena, mar. 2008

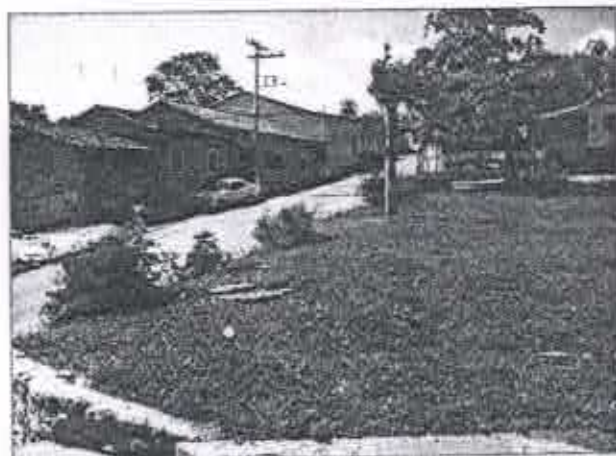
| ELEMENTOS INTEGRADOS EXTERNOS / AGENCIAMENTO EXTERNO | Estado de conservação | | |
|--|---|---|---|
| observações e danos verificados | O muro de arrimo em pedras está em bom estado apresentando apenas vegetação crescente entre suas pedras. Os jardins necessitam de poda e possuem sujeiras acumuladas próximas à calçada. Uma das palmeiras imperiais que marcavam os jardins foi atingida por um raio há dois anos e por isso foi cortada. O piso em pedras que conforma os caminhos que levam até a igreja também encontra-se bem conservado, apresentando apenas algumas manchas em pontos isolados e vegetação entre seus interstícios. A escadaria frontal apresenta-se em ótimo estado. | | |

Fig. 24: Vista do loco onde havia a palmeira imperial atingida por um raio há dois anos.
Capela Nossa Senhora do Rosário, Ravena, mar. 2008

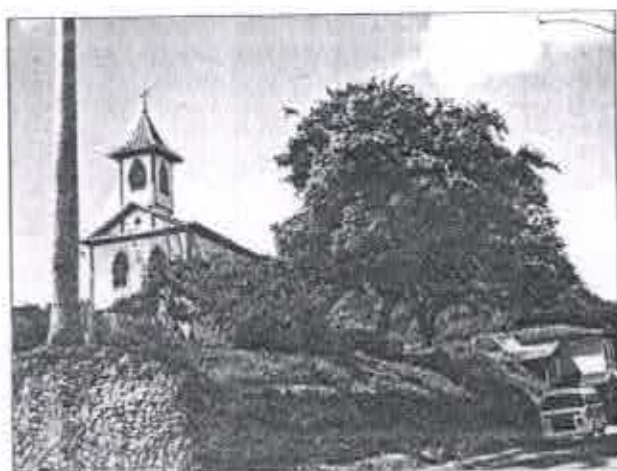
Fig. 25: Muro de arrimo em pedras.
Capela Nossa Senhora do Rosário, Ravena, mar. 2008

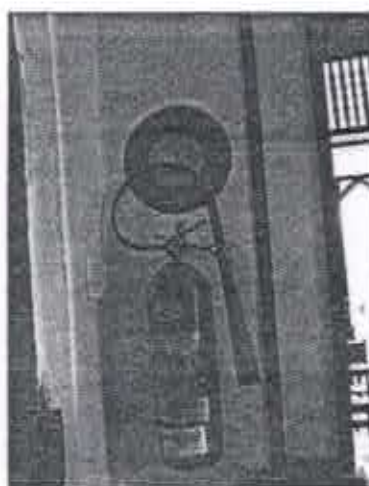
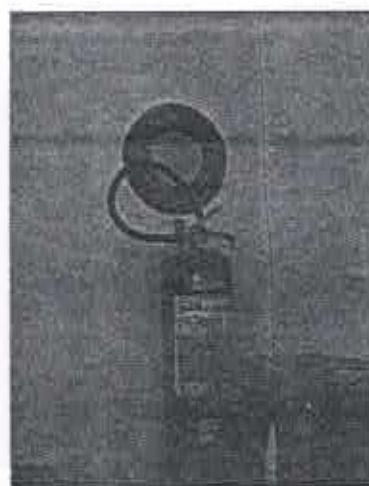
Fig. 34 e 35: Extintores de incêndio com sinalização adequada.
Capela Nossa Senhora do Rosário, Ravena, mar.2008
